50우2624

스포티지 더 볼드 R2.0 디젤 2WD 프레스티지

점검일 : 2026-10-13

## 리본카 차량 품질 점검 결과

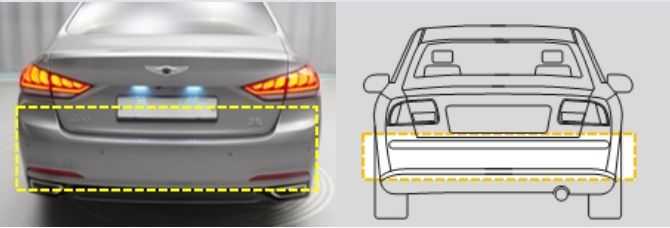
뒤 범퍼

진단결과 고지항목 (미세한 상처가 있습니다.)

| | 항목 설명 | 차량의 뒤에 장착되어 차체를 보호하기 위해 마련된 부품 |

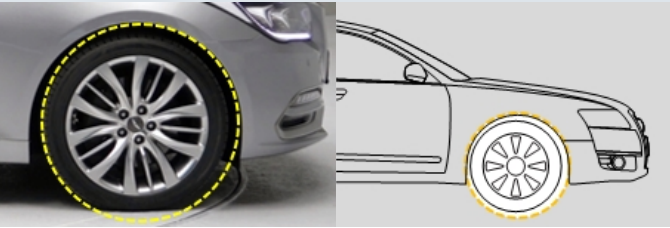
| 조수석 앞 타이어 | | 진단결과 <span>🟢</span> 고지항목 (찍힌부위가 있습니다) | |

| | 항목 설명 | 자동차 조수석 앞바퀴 바깥 둘레에 끼워져 있는 고무 | |
| | 진단 설명 | 타이어 공기압과 마모 정도 점검 ※ 정상 기준 : 트레드 수치 3.2 mm 이상 | |
