35바2775

디 올뉴니로EV 에어

점검일 : 2026-10-30

## 리본카 차량 품질 점검 결과

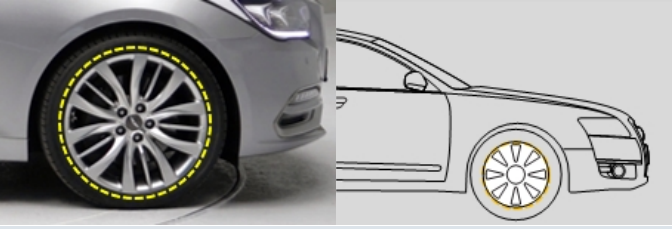
조수석 앞 휠

진단결과 고지항목 (스크래치가 있습니다.)

| | 항목 설명 | 조수석 앞쪽 바퀴에서 타이어를 제외한 부분 |
| | 진단 설명 | 스크래치, 깨짐(찍힘 포함), 찌그러짐 등의 손상 여부 점검 |
