180허1397

GV80 2.5 가솔린 2WD 기본형

점검일 : 2026-10-22

## 리본카 차량 품질 점검 결과

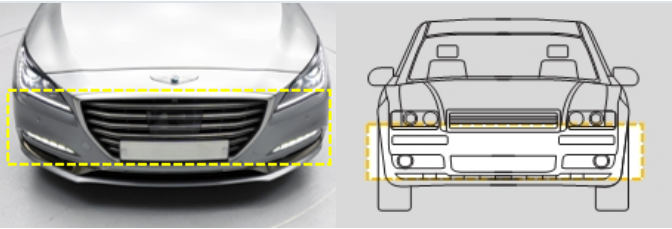
| 앞 범퍼 | | 진단결과 <span>☑</span> 고지항목 (스톤칩이 있습니다.) | |

| | 진단 설명 | 스크래치(도장 벗겨짐 포함), 찌그러짐 등의 손상 및 연결 부위 벌어짐, 다른 부위와 색상 차이 점검 | |

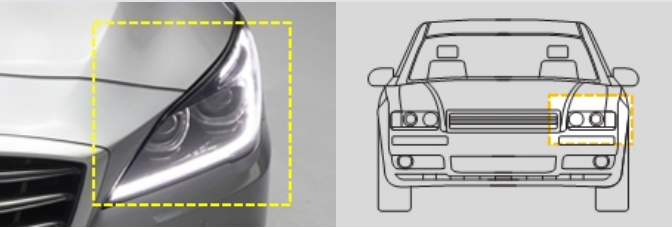
운전석 주간주행등

진단결과 ☒ 고지항목 (변색된 부위가 있습니다.)

| | 진단 설명 | 스크래치, 균열 등의 표면 손상 및 전구 점등 상태 점검 |

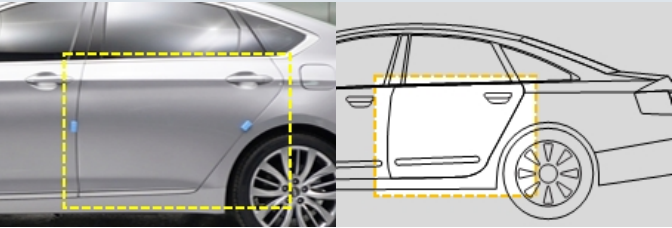
| 운전석 뒤 도어(외부) | | 진단결과 <span>🟢</span> 고지항목 (찍힌 자국이 있습니다.) | |

| | 진단 설명 | 스크래치(도장 벗겨짐 포함), 찌그러짐 등의 손상 및 연결 부위 벌어짐, 다른 부위와 색상 차이, 교환 여부 점검 | |

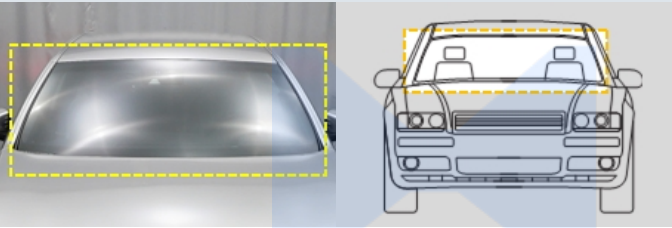
| 앞 유리 | | 진단결과 <span>고지항목</span> (스톤칩이 있습니다.) | |

| | 진단 설명 | 스크래치, 균열 등의 표면 손상 및 전구 점등 상태 점검 | |
