83우5434

렉스턴 스포츠 2.2 4WD 프레스티지

점검일 : 2026-10-29

## 리본카 차량 품질 점검 결과

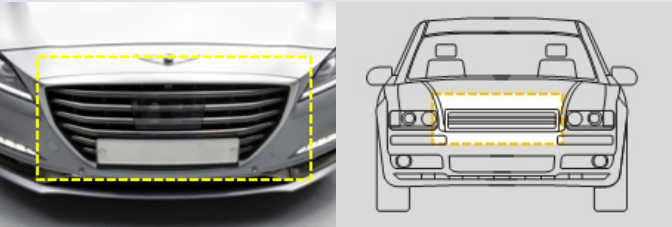
| 라디에이터 그릴 | | 진단결과 <span>☑</span> 양호 | |

| | 항목 설명 | 라디에이터의 냉각에 필요한 공기를 받아들이는 통풍구 역할을 하는 부속품 | |
| | 진단 설명 | 균열, 깨짐 등의 손상 및 교환 여부 점검 | |

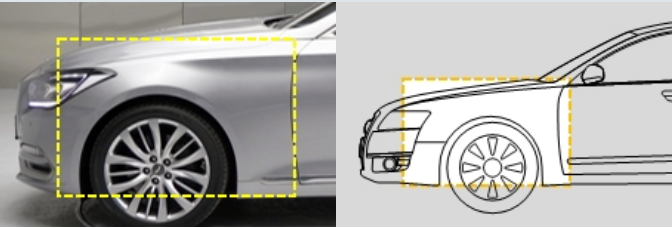
| 운전석 앞 펜더 | | 진단결과 <span>☑</span> 양호 | |

| | 항목 설명 | 운전석 앞 타이어를 덮고 있는 부분 | |
| | 진단 설명 | 스크래치(도장 벗겨짐 포함), 찌그러짐 등의 손상 및 연결 부위 벌어짐, 다른 부위와 색상 차이 점검 | |

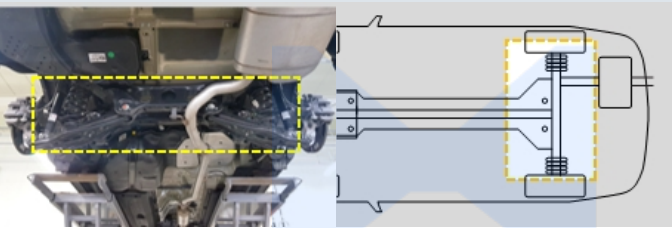
| 뒤 크로스 멤버 | | 진단결과 <span>☑</span> 양호 | |

| | 항목 설명 | 차량 뒷부분 주요 골격을 보강해 주는 부위 | |
| | 진단 설명 | 찌그러짐, 휘어짐 등의 손상 및 교환 여부 점검 | |

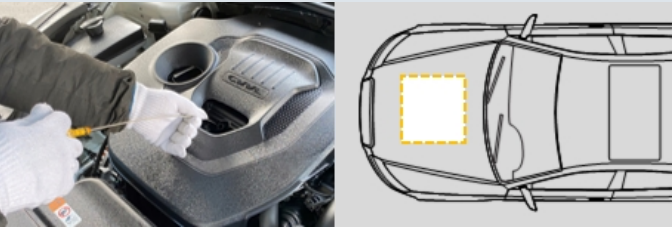
| 엔진오일 유량 | | 진단결과 <span>✓</span> 양호 | |

| | 항목 설명 | 엔진 내 엔진오일의 양을 말함 | |
| | 진단 설명 | 오일량에 따른 보충여부 및 상태에 따른 교환 여부 점검 | |
