261루3612

디 올뉴니로 1.6 HEV 프레스티지 베스트 셀렉션

점검일 : 2026-10-30

## 리본카 차량 품질 점검 결과

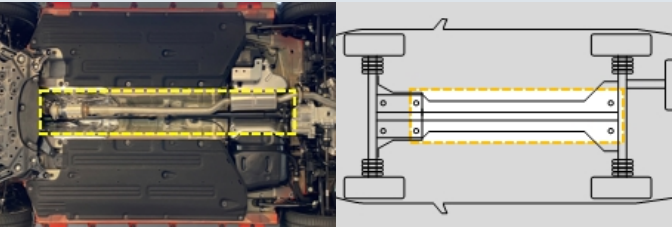
| 추진축 및 베어링 | | 진단결과 <span>☑</span> 양호 | |

| | 항목 설명 | 변속기 출력을 종감속 장치(자동 및 종감속 기어)에 전달하는 장치 | |
| | 진단 설명 | 작동 여부 및 작동시 소음, 누유, 손상 및 교환 여부 점검 | |

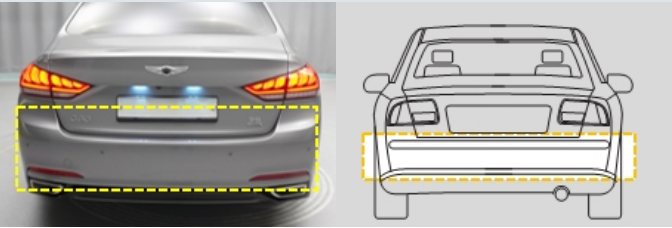
| 뒤 범퍼 | | 진단결과 <span>☑</span> 고지항목 (붓터치가 있습니다.) | |

| | 진단 설명 | 스크래치(도장 벗겨짐 포함), 찌그러짐 등의 손상 및 연결 부위 벌어짐, 다른 부위와 색상 차이 점검 | |
