46나1280

G80 3.3 GDi 럭셔리

점검일 : 2026-10-29

## 리본카 차량 품질 점검 결과

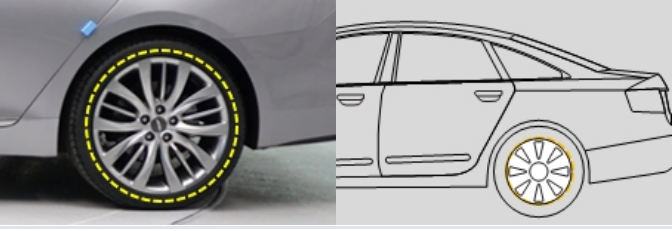
운전석 뒤 휠

진단결과 고지항목 (스크래치가 있습니다.)

| | 항목 설명 | 운전석 뒤쪽 바퀴에서 타이어를 제외한 부분 |
