223부2716

더 뉴셀토스 1.6 가솔린 터보 2WD 시그니처

점검일 : 2026-10-29

## 리본카 차량 품질 점검 결과

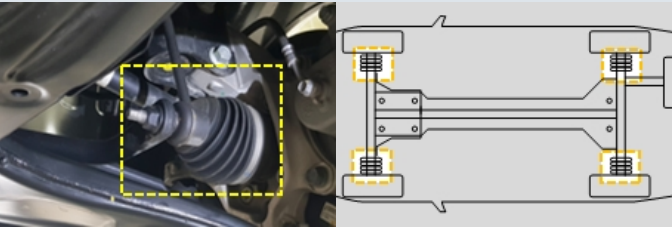
| 등속조인트 | | 진단결과 <span>☑</span> 양호 | |

| | 항목 설명 | 전륜 구동 차의 앞 차축으로 사용되는 부분 | |
| | 진단 설명 | 작동 여부 및 작동시 소음, 누유, 손상 및 교환 여부 점검 | |

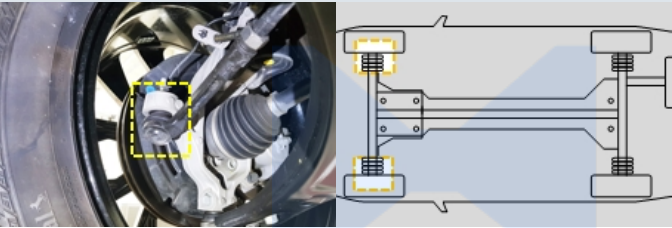
| 타이로드엔드 및 볼 조인트 | | 진단결과 <span>☑</span> 양호 | |

| | 항목 설명 | 타이로드 끝에 있는 볼과 소켓으로 된 조인트를 말함 | |
| | 진단 설명 | 작동 여부 및 작동시 소음, 손상 및 교환 여부 점검 | |

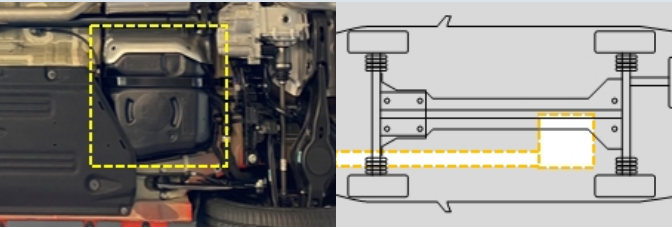
| 연료 누출(LP가스 포함) | | 진단결과 <span>☑</span> 양호 | |

| | 항목 설명 | 연료라인 내 연료의 누출 여부를 확인하는 것 | |
| | 진단 설명 | 누출 여부 점검 | |

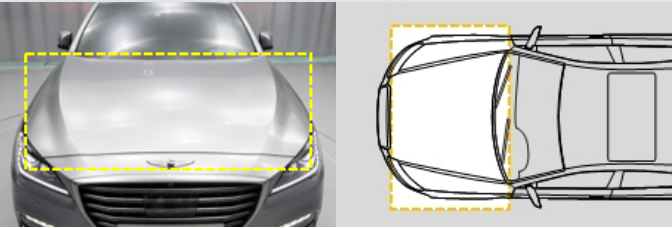
| 후드(본넷) | | 진단결과 <span>☑</span> 고지항목 (미세한 붓터치가 있습니다.) | |

| | 항목 설명 | 차체 앞에 있는 엔진실을 덮고 있는 패널 (보닛 Bonnet이라고도 함) | |
| | 진단 설명 | 스크래치(도장 벗겨짐 포함), 찌그러짐 등의 손상 및 연결 부위 벌어짐, 다른 부위와 색상 차이, 교환 여부 점검 | |

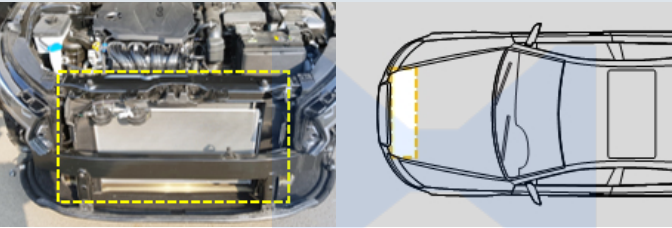
| 라디에이터 고정 패널 | | 진단결과 <span>☑</span> 양호 | |

| | 항목 설명 | 라디에이터를 지지하는 패널 (패널에는 라디에이터, 헤드 램프, 라디에이터 그릴 등이 장착됨) | |
| | 진단 설명 | 수리 흔적, 파손 및 교환 여부 점검 | |

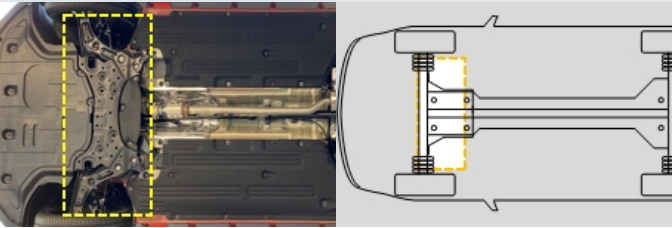
| 앞 크로스 멤버 | | 진단결과 <span>☑</span> 양호 | |

| | 항목 설명 | 차량 앞 부분 주요 골격을 좌우 방향으로 보강해 주는 부위 | |
| | 진단 설명 | 찌그러짐, 휘어짐 등의 손상 및 교환 여부 점검 | |

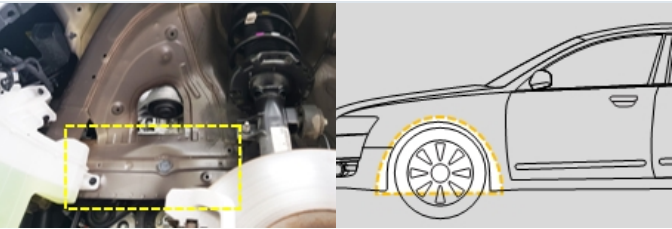
| 운전석 앞 사이드 멤버 | | 진단결과 <span>☑</span> 양호 | |

| | 항목 설명 | 차체 운전석 앞쪽에 위치, 앞뒤 방향으로 보강해 주는 부위 | |
| | 진단 설명 | 찌그러짐, 휘어짐 등의 손상 및 교환 여부 점검 | |

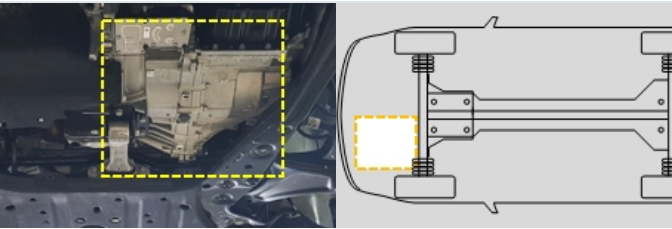
| 변속기 | | 진단결과 <span>☑</span> 양호 | |

| | 항목 설명 | 엔진에서 발생한 동력을 속도에 따라 필요한 회전력으로 바꾸어 전달하는 장치 (자동, 수동, 무한 변속 등으로 구분됨) | |
| | 진단 설명 | 작동 상태 및 누유/누수 여부 점검 | |
