289저1944

K8 2.5 GDI 시그니처

점검일 : 2026-10-30

## 리본카 차량 품질 점검 결과

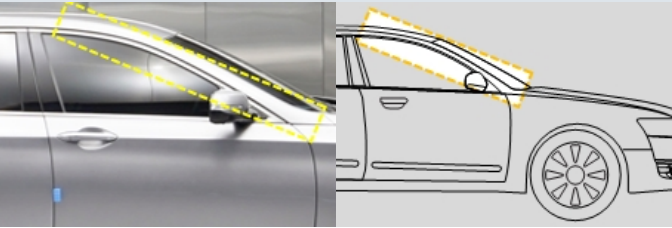
| 조수석 A 필러(외부) | | 진단결과 <span>☑</span> 양호 | |
| | 항목 설명 | 조수석 차체와 지붕을 연결하는 기둥으로 앞 유리위와 옆 유리위에 장착되어 프런트 필러라고도 함 | |
| | 진단 설명 | 스크래치(도장 벗겨짐 포함), 찌그러짐 등의 손상 및 연결 부위 벌어짐, 다른 부위와 색상 차이, 교환 여부 점검 | |

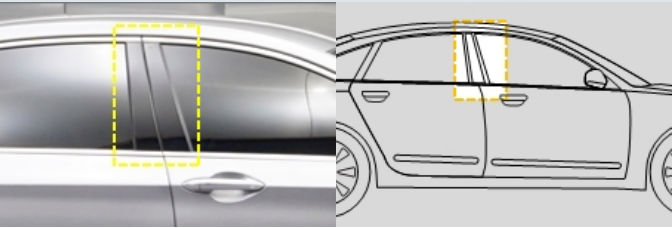
| 조수석 B 필러(외부) | | 진단결과 <span>☑</span> 양호 | |
| | 항목 설명 | 조수석 차체와 지붕을 연결하는 기둥으로 앞뒤 도어의 중간에 있어 센터 필러라고도 함 | |
| | 진단 설명 | 스크래치(도장 벗겨짐 포함), 찌그러짐 등의 손상 및 연결 부위 벌어짐, 다른 부위와 색상 차이, 교환 여부 점검 | |

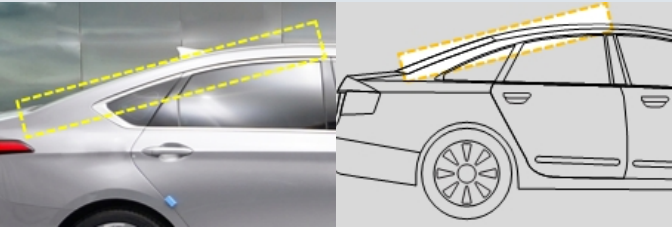
| 조수석 C 필러(외부) | | 진단결과 <span>☑</span> 양호 | |
| | 항목 설명 | 조수석 차체와 지붕을 연결하는 기둥으로 리어 도어와 리어 윈도우 중간에 있어 리어 필러라고도 함 | |
| | 진단 설명 | 스크래치(도장 벗겨짐 포함), 찌그러짐 등의 손상 및 연결 부위 벌어짐, 다른 부위와 색상 차이 점검 | |

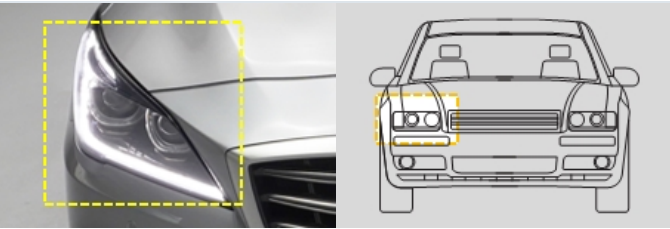
| 조수석 주간주행등 | | 진단결과 <span>☑</span> 양호 | |
| | 항목 설명 | 자동차 전조등 주변에 부착된 작은 등으로 시동을 걸면 자동으로 켜지는 등 (상시 점등) | |
| | 진단 설명 | 스크래치, 균열 등의 표면 손상 및 전구 점등 상태 점검 | |

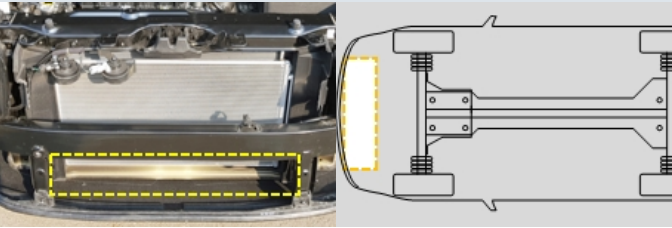
| 앞 패널 | | 진단결과 <input checked="" type="checkbox"/> 양호 | |
| | 항목 설명 | 앞 부분 차체의 패널을 말함 (라디에이터 서포트 뒤 위치) | |
| | 진단 설명 | 수리 흔적, 파손 및 교환 여부 점검 | |

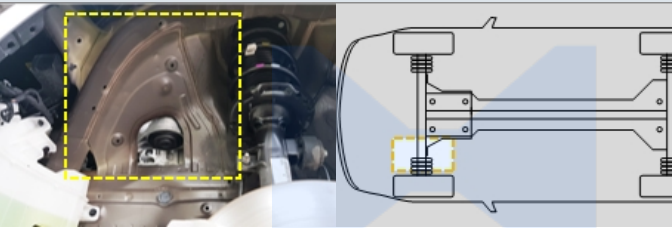
| 운전석 앞 인사이드 패널 | | 진단결과 <input checked="" type="checkbox"/> 양호 | |
| | 항목 설명 | 운전석 앞 바퀴 윗부분 차체 부위를 말함 | |
| | 진단 설명 | 수리 흔적, 손상 및 교환 여부 점검 | |

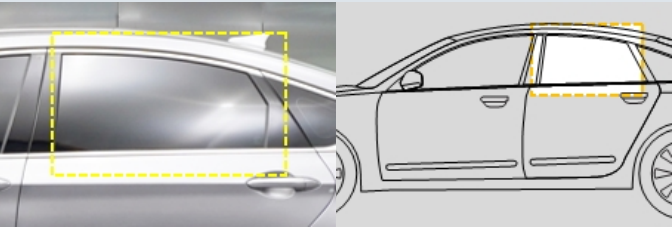
| 운전석 뒤 도어 유리 | | 진단결과 <span>☑</span> 양호 | |
| | 항목 설명 | 운전석 뒤 도어에 부착되어 있는 유리 | |
| | 진단 설명 | 스크래치 균열 등의 표면 손상 및 개폐기능 작동 여부 점검 | |

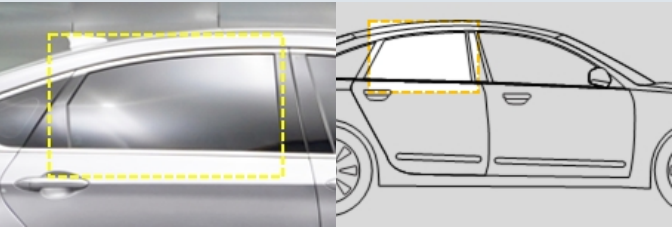
| 조수석 뒤 도어 유리 | | 진단결과 <span>☑</span> 양호 | |
| | 항목 설명 | 조수석 뒤 도어에 부착되어 있는 유리 | |
| | 진단 설명 | 스크래치 균열 등의 표면 손상 및 개폐기능 작동 여부 점검 | |

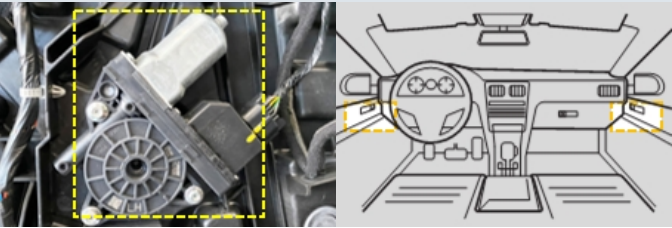
| 윈도우 모터 | | 진단결과 <span>☑</span> 양호 | |
| | 항목 설명 | 실내 창문 개폐에 필요로 하는 모터 | |
| | 진단 설명 | 작동 여부 및 작동시 소음, 손상 및 교환 여부 점검 | |

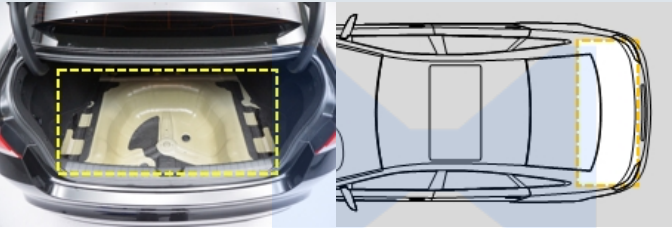
| 트렁크 플로어 패널 | | 진단결과 <span>☑</span> 양호 | |
| | 항목 설명 | 트렁크 룸 밑바닥 면 | |
| | 진단 설명 | 수리 흔적, 파손, 교환 여부 및 트렁크 공간의 청결상태 점검 | |

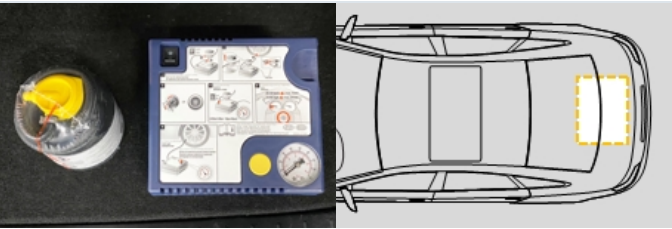
| 타이어 리페어 키트 | | 진단결과 <span>☑</span> 양호 | |
| | 항목 설명 | 스페어타이어 방식이 아닌 손상된 타이어를 보수할 수 있게끔 구비된 응급장비 | |
| | 진단 설명 | 리페어 키트 유/무 확인, 파손 및 작동 여부 점검 | |

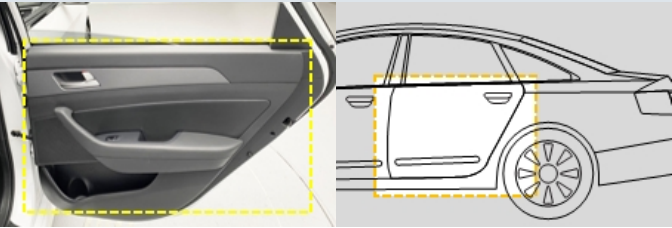
| 운전석 뒤 도어(실내) | | 진단결과 <span>☑</span> 양호 | |
| | 항목 설명 | 운전석 뒤 도어 차체에 부착되어 있는 부위로 창문 개폐를 위한 스위치가 부착됨 | |
| | 진단 설명 | 스크래치, 균열 등의 표면 손상 및 교환 여부 점검 | |

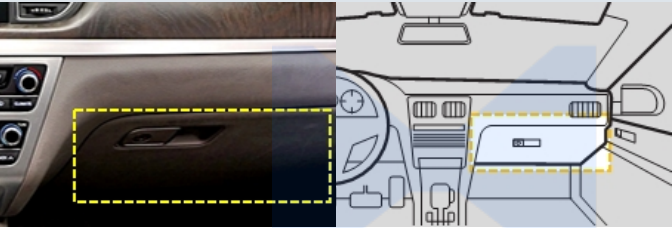
| 글로브박스 | | 진단결과 <span>☑</span> 양호 | |
| | 항목 설명 | 조수석 앞에 설치된 박스 모양의 수납공간 | |
| | 진단 설명 | 스크래치, 균열 등의 표면 손상 및 개폐기능 작동 여부 점검 | |

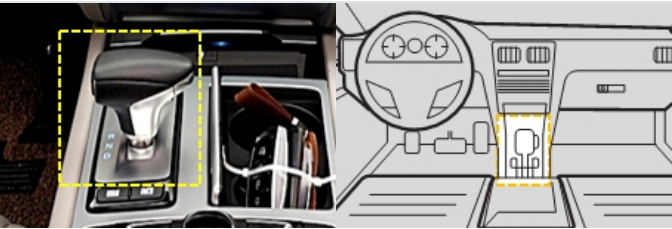
| 기어노브 | | 진단결과 <span>☑</span> 양호 | |
| | 항목 설명 | 운전자가 직접 변속 레버를 앞뒤로 움직이며 주행 기능을 제어하는 부위 | |
| | 진단 설명 | 스크래치, 균열 등의 표면 손상 및 작동 여부 점검 | |

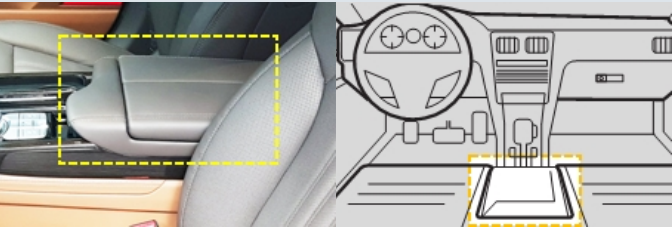
| 콘솔 암 레스트 | | 진단결과 <span>☑</span> 양호 | |
| | 항목 설명 | 운전자가 팔을 올려놓을 수 있도록 한 센터 콘솔에 위치한 수납 공간 뚜껑 형태의 장치 | |
| | 진단 설명 | 스크래치, 균열 등의 표면 손상 및 개폐기능 작동 여부 점검 | |

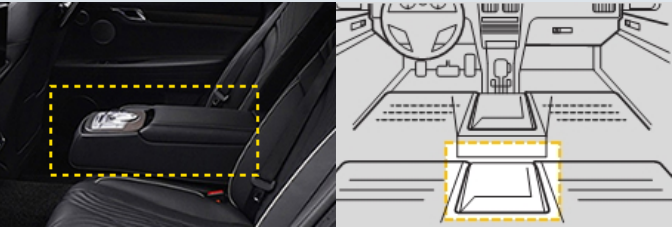
| 리어 콘솔박스 | | 진단결과 <span>☑</span> 양호 | |
| | 항목 설명 | 뒷좌석 암 레스트의 수납공간 | |
| | 진단 설명 | 손상 및 청결여부 점검 | |

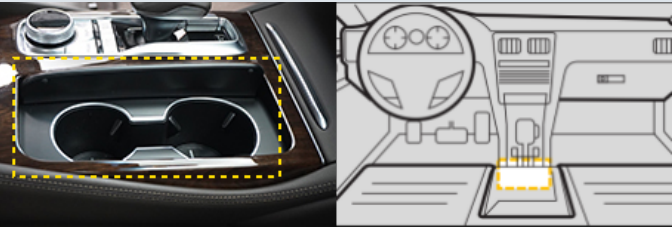
| 컵홀더 트레이 | | 진단결과 <span>☑</span> 양호 | |
| | 항목 설명 | 음료 및 컵을 거치할 수 있는 고정 틀 | |
| | 진단 설명 | 손상 및 청결여부 점검 | |

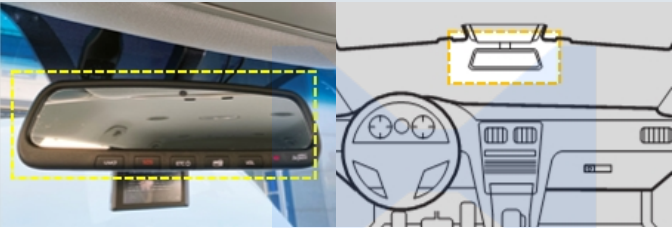
| 룸미러 | | 진단결과 <span>☑</span> 양호 | |
| | 항목 설명 | 운전자가 차량 뒤쪽의 움직임을 확인할 수 있도록 차량 내 운전석과 조수석 사이의 중간지점 바로 위쪽에 설치하는 미러 | |
| | 진단 설명 | 스크래치, 균열 등의 표면 손상 및 작동 여부 점검 | |

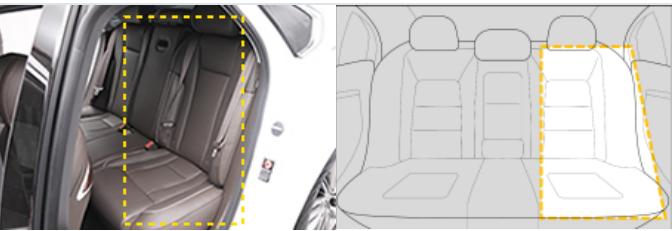
운전석 2열 시트(외관 상태)

진단결과 ✓ 양호

| | 항목 설명 | 뒷좌석 승객용 시트(좌) |
| | 진단 설명 | 손상, 오염도 확인 및 점검 |

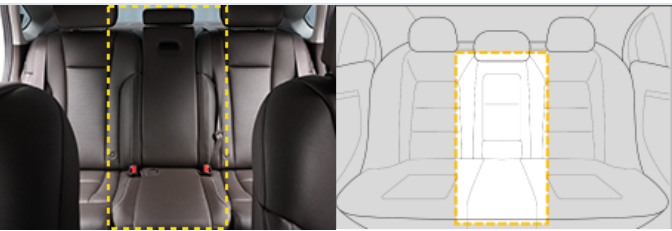
가운데 2열 시트(외관 상태)

진단결과 ✓ 양호

| | 항목 설명 | 뒷좌석 승객용 시트(중앙) |
| | 진단 설명 | 손상, 오염도 확인 및 점검 |

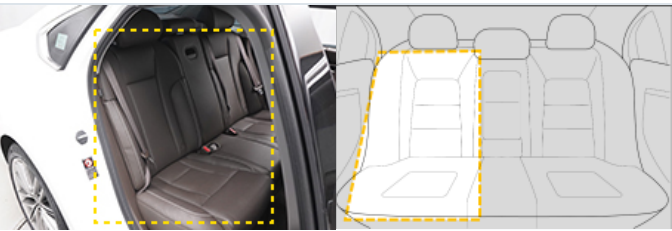
조수석 2열 시트(외관 상태)

진단결과 ✓ 양호

| | 항목 설명 | 뒷좌석 승객용 시트(우) |
| | 진단 설명 | 손상, 오염도 확인 및 점검 |

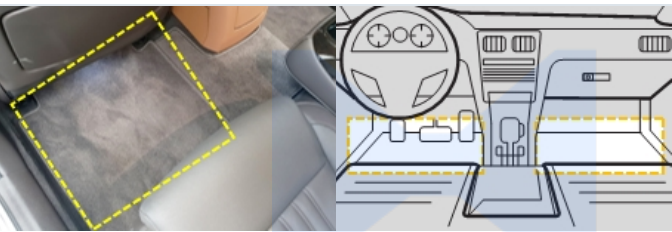
매트

진단결과 ✓ 양호

| | 항목 설명 | 자동차 실내 바닥면의 손상을 예방하기 위한 깔개 |
| | 진단 설명 | 손상 및 청결여부 점검 |

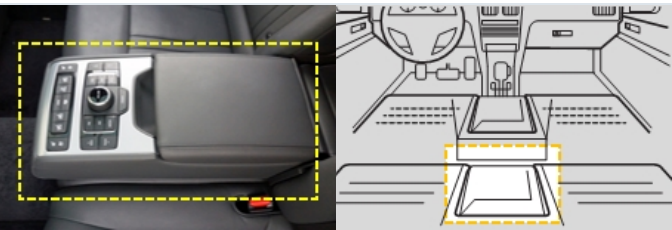
후석 암레스트

진단결과 ✓ 양호

| | 항목 설명 | 뒷좌석 승객의 팔을 올려놓을 수 있도록 한 장치 |
| | 진단 설명 | 스크래치, 균열 등의 표면 손상 및 개폐기능 작동 여부 점검 |

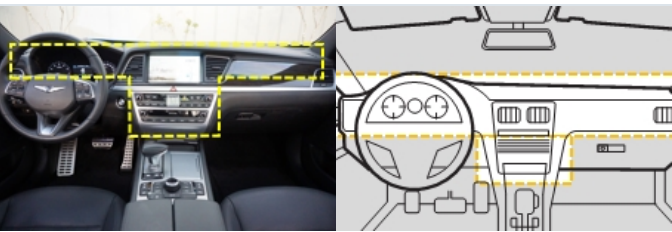
크래시패드

진단결과 ✓ 양호

| | 항목 설명 | 1열 앞 계기판과 각종 제어장치, 보관함, 기타 부속물로 구성되어 있는 부분 |
| | 진단 설명 | 스크래치, 균열 등의 표면 손상 및 교환 여부 점검 |

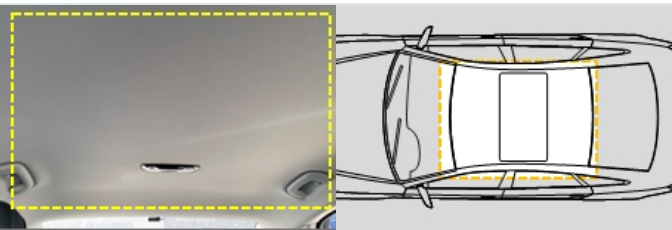
헤드라이닝

진단결과 ✓ 양호

| | 항목 설명 | 자동차 천장 내장품으로 내부에는 완충제가 들어있으며 외부로부터의 온도 변화에 대한 단열재 기능 |
| | 진단 설명 | 손상, 오염도 확인 및 점검 |

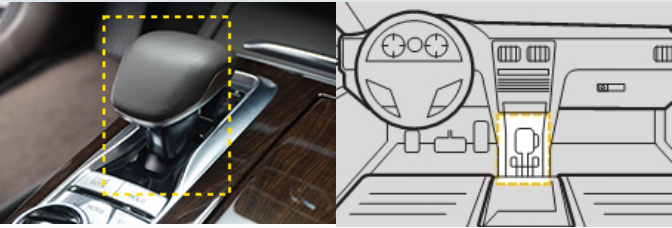
| 변속레버(외관 상태) | | 진단결과 <span>양호</span> | |
| | 항목 설명 | 변속기 단수를 바꾸어주는 속도 변환용 레버 | |
| | 진단 설명 | 손상, 작동불량 여부 확인 및 점검 | |

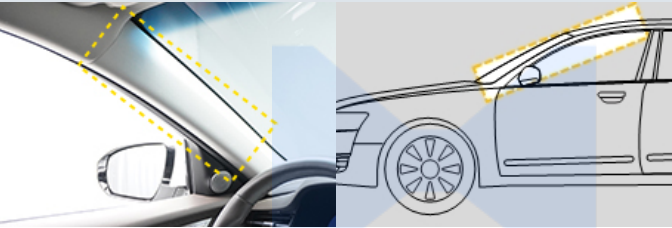
| 운전석 A 필러(실내) | | 진단결과 <span>양호</span> | |
| | 항목 설명 | 운전석 A 필러 실내 내부 커버 | |
| | 진단 설명 | 손상, 오염도 확인 및 점검 | |

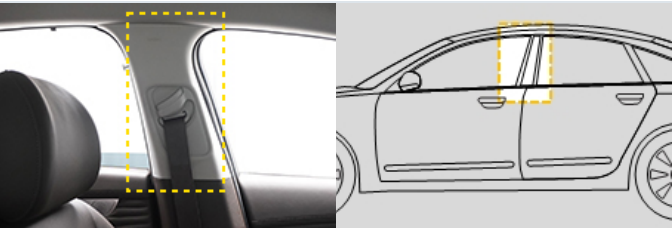
| 운전석 B 필러(실내) | | 진단결과 <span>양호</span> | |
| | 항목 설명 | 운전석 B 필러 실내 내부 커버 | |
| | 진단 설명 | 손상, 오염도 확인 및 점검 | |

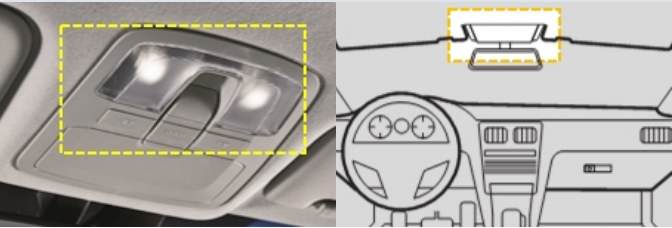
| 룸 램프 | | 진단결과 <span>☑</span> 양호 | |
| | 항목 설명 | 실내 천장의 중앙이나 전면 유리창 인근에 설치되어 실내를 조명하기 위한 등 | |
| | 진단 설명 | 스크래치, 균열 등의 표면 손상 및 전구 점등 상태 점검 | |

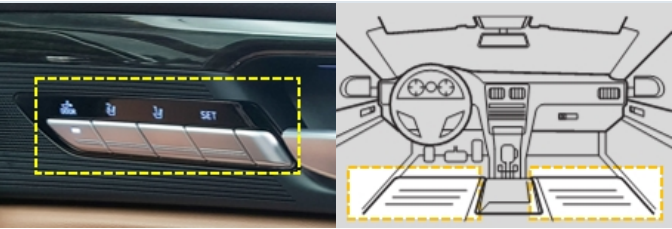
| 메모리 시트 | | 진단결과 <span>☑</span> 양호 | |
| | 항목 설명 | 시트 위치 조절을 모터로 작동하며 시트 위치를 기억하는 메모리 기능이 있는 장치 | |
| | 진단 설명 | 메모리 기억/설정 및 작동 여부 확인 | |

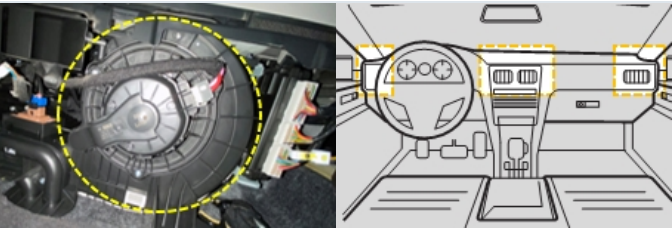
실내 송풍 모터

진단결과 양호

| | 항목 설명 | 냉난방기 사용 시 작동되는 모터 |
| | 진단 설명 | 작동 여부 및 작동시 소음, 손상 및 교환 여부 점검 |
