RQI 리본카 품질 점검 결과 리포트

AR2604-26105721

04마0666 미니 쿠퍼(3세대) 1.5 D 미드

점검일 : 2025-12-19

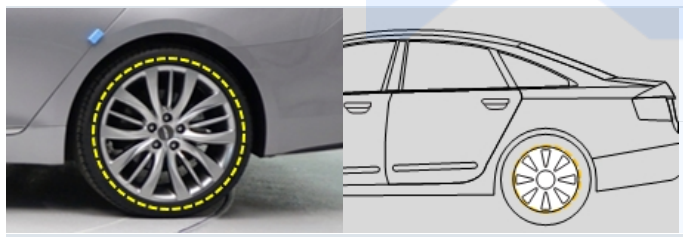
운전석 뒤 휠

진단결과 고지항목 (스크래치가 있습니다.)
