리본카 품질 점검 결과 리포트

AR2605-19145222

376라2816 올 뉴K3 1.6 GT 5도어 시그니처

점검일 : 2026-01-02

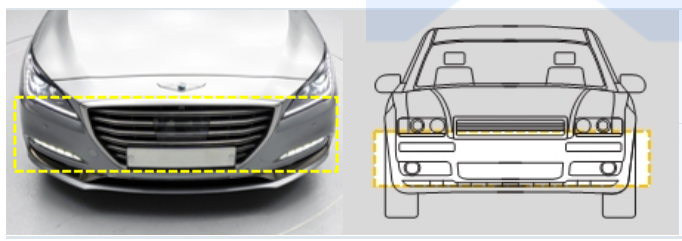
앞 범퍼

진단결과 **고지항목** (미세한 스크래치가 있습니다.)

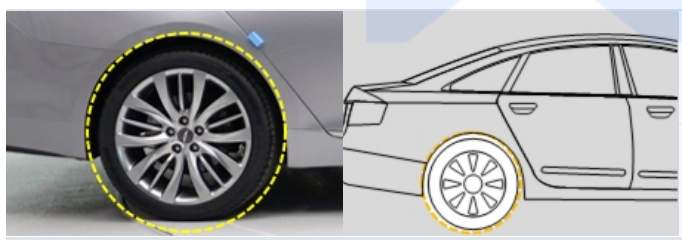
조수석 뒤 타이어

진단결과 **고지항목** (뜯긴 부위가 있습니다.)

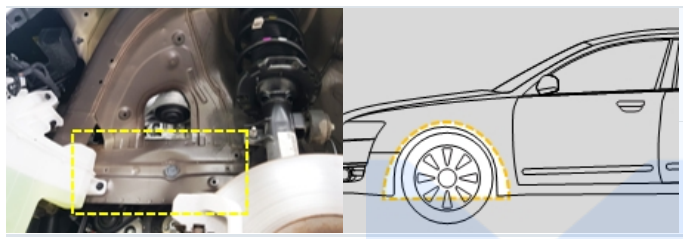
운전석 앞 사이드 멤버

진단결과 양호

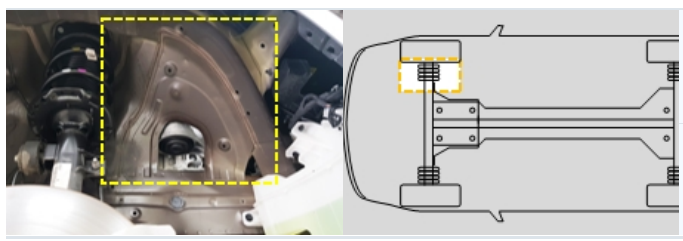
조수석 앞 인사이드 패널

진단결과 양호

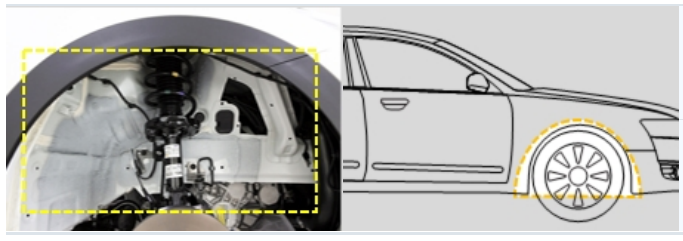
조수석 앞 휠 하우스

진단결과 양호

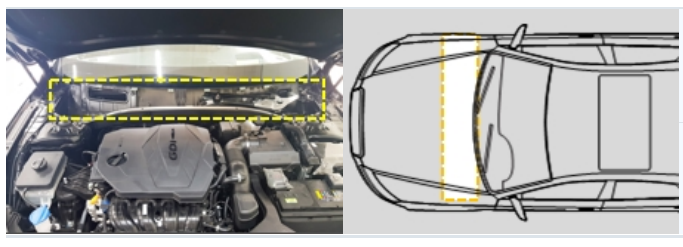
카울 패널 (대시보드)

진단결과 양호

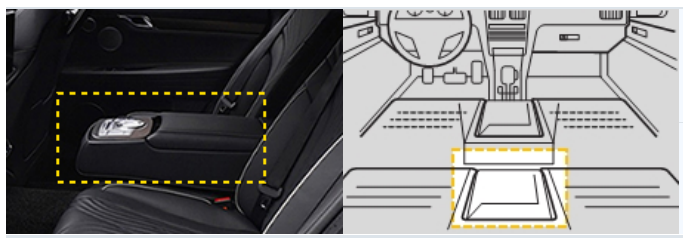
리어 콘솔박스

진단결과 양호

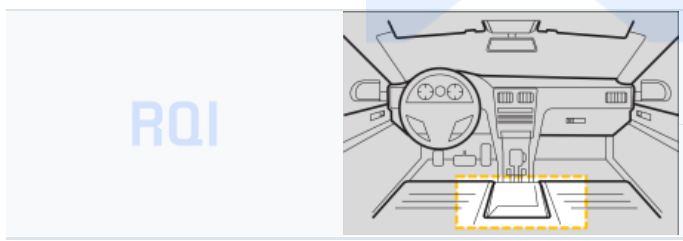
가운데 1열 시트(외관 상태)

진단결과 양호
