리본카 품질 점검 결과 리포트

AR2604-22082140

157호5694 더 뉴싼타페 디젤 2.2 2WD 프리미엄

점검일 : 2026-04-21

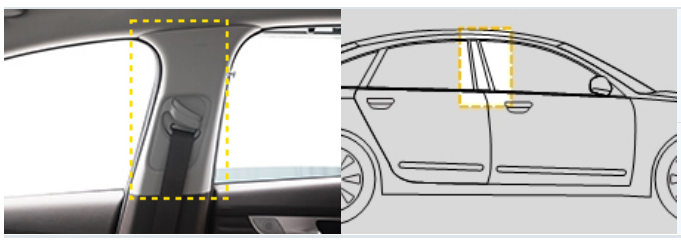
조수석 B 필러(실내)

진단결과 양호
