# 리본카 품질 점검 결과 리포트

AR2606-02113620

## 293거7542 더 올뉴G80 가솔린 2.5 AWD 기본형

점검일 : 2026-01-21

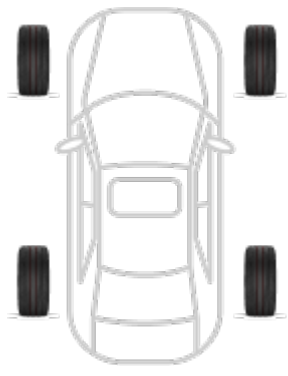
### 조수석 앞타이어
트레드 깊이 : 3.7mm
제조일 : 2021년 29주차
브레이크패드 : 4.00mm

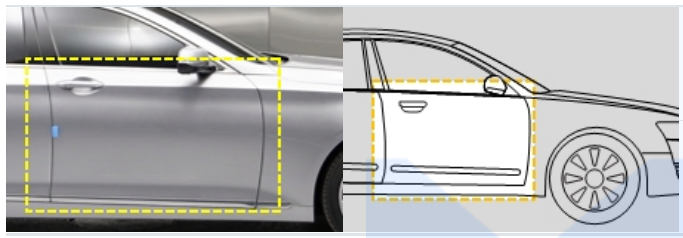
## 조수석 앞 도어(외부)

진단결과 고지항목 (미세한 스크래치가 있습니다.)

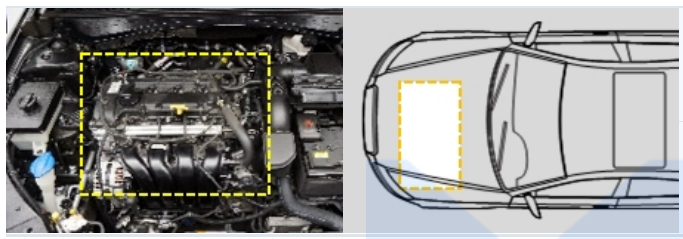
## 엔진

진단결과 양호

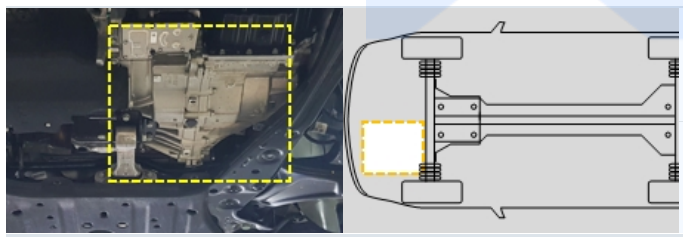
## 변속기

진단결과 양호
