리본카 품질 점검 결과 리포트

AR2604-22133040

373무1309 더 뉴레이 밴 프레스티지

점검일 : 2026-02-19

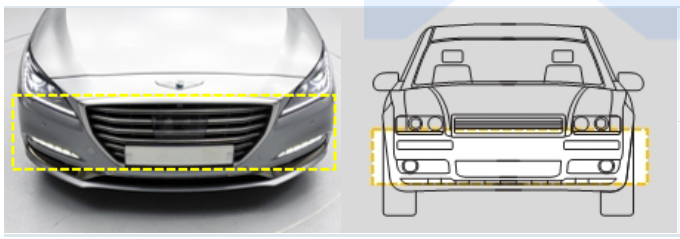
앞 범퍼

진단결과 고지항목 (미세한 스크래치가 있습니다.)

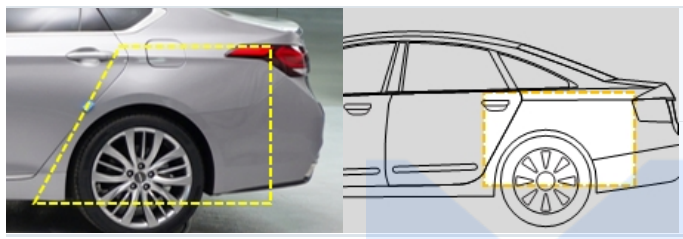
운전석 뒤 펜더

진단결과 고지항목 (미세하게 찍힌 자국이 있습니다.)

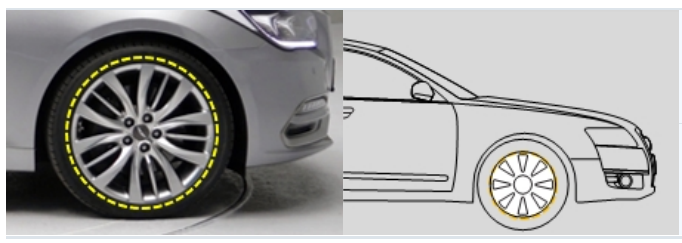
조수석 앞 휠

진단결과 고지항목 (휠커버에 스크래치가 있습니다.)

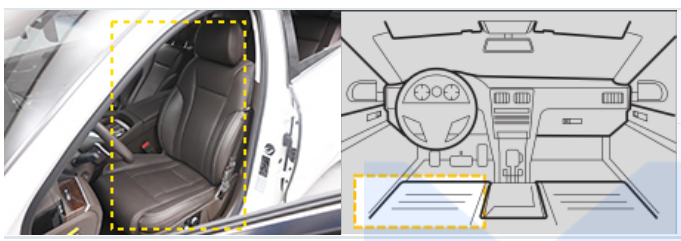
운전석 1열 시트(외관 상태)

진단결과 고지항목 (미세하게 찢어진 부위가 있습니다.)

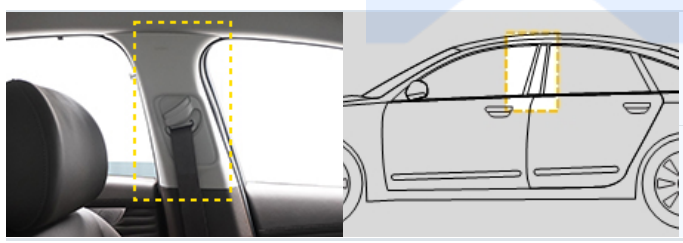
운전석 B 필러(실내)

진단결과 양호

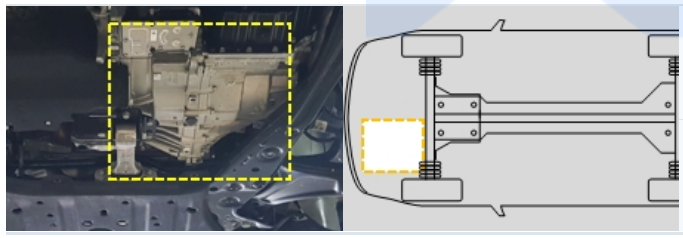
변속기

진단결과 양호

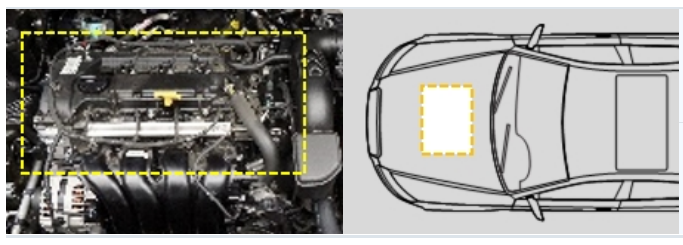
엔진 작동 상태(공회전)

진단결과 양호
