리본카 품질 점검 결과 리포트

AR2605-19175450

157호9729 팰리세이드 3.8 가솔린 AWD VIP

점검일 : 2026-04-02

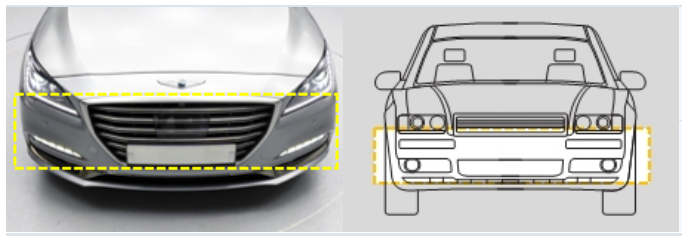
앞 범퍼

진단결과 고지항목 (스크래치가 있습니다.)

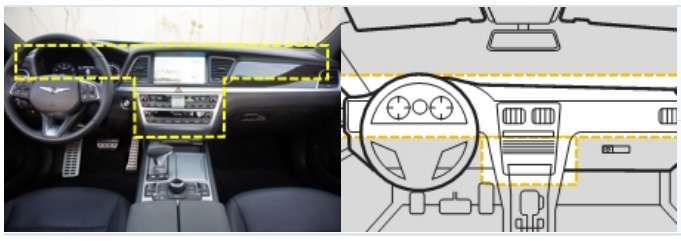
크래시패드

진단결과 양호
