RQI 리본카 품질 점검 결과 리포트

AR2604-06112603

396구7881 더 뉴아반떼AD 1.6 가솔린 스타일

점검일 : 2026-03-04

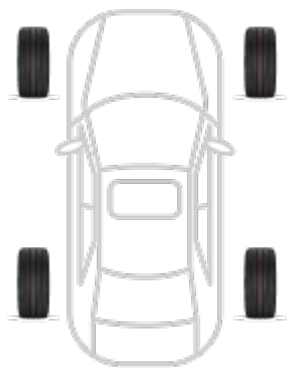
타이어 상태

운전석 앞타이어
트레드 깊이 : 4.4mm
제조일 : 2024년 02주차

조수석 앞타이어
트레드 깊이 : 5.0mm
제조일 : 2024년 23주차

운전석 뒤타이어
트레드 깊이 : 5.7mm
제조일 : 2024년 02주차

조수석 뒤타이어
트레드 깊이 : 5.6mm
제조일 : 2024년 03주차

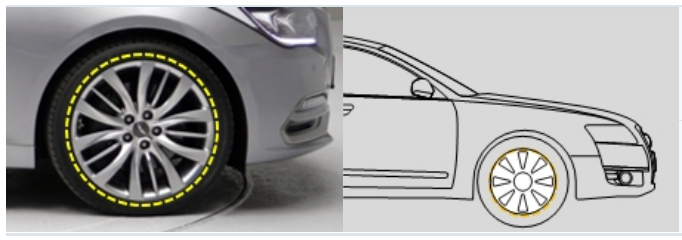
조수석 앞 휠

진단결과 고지항목 (경미한 스크래치 있으나 주행성능상 전혀 이상 없습니다.)

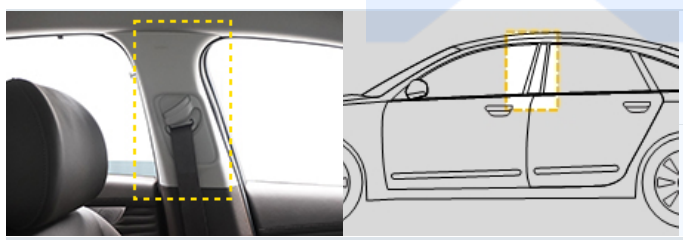
운전석 B 필러(실내)

진단결과 양호

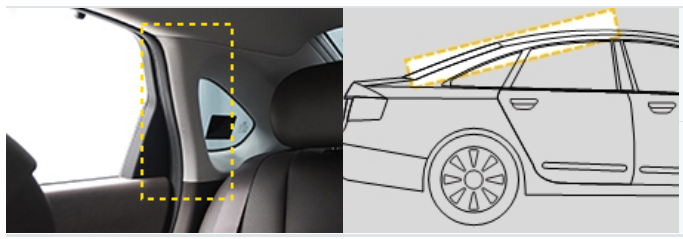
조수석 C 필러(실내)

진단결과 양호

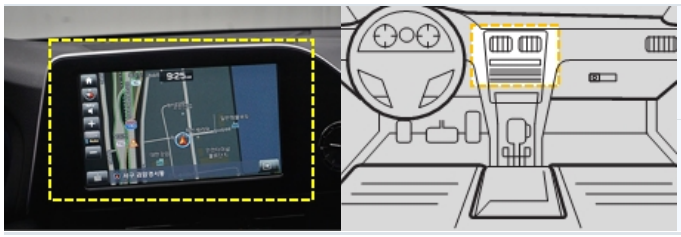
내비게이션

진단결과 양호

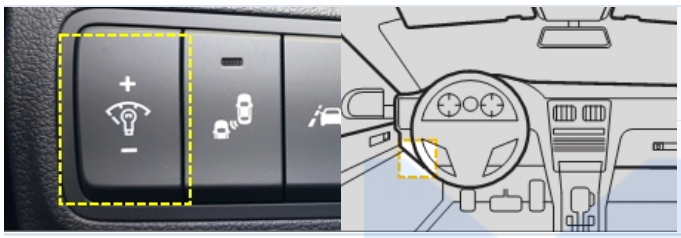
일루미네이션 컨트롤

진단결과 양호

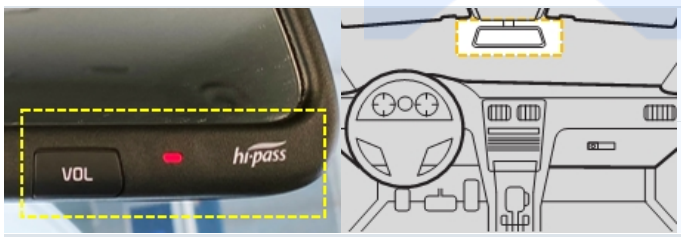
하이패스 시스템

진단결과 양호

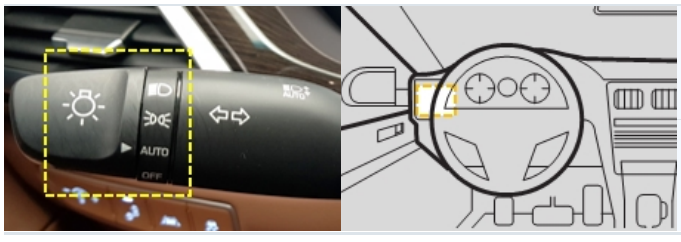
오토 라이트

진단결과 양호

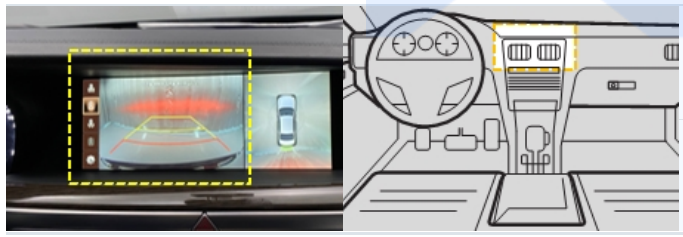
후방 카메라

진단결과 양호

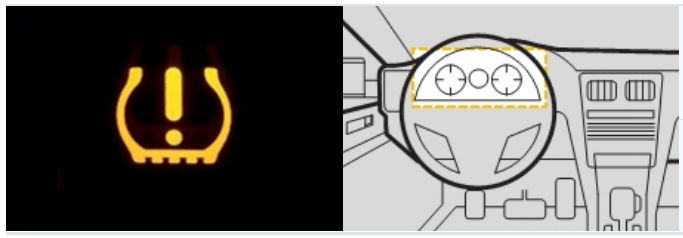
타이어 공기압력 모니터링 (TPMS)

진단결과 양호

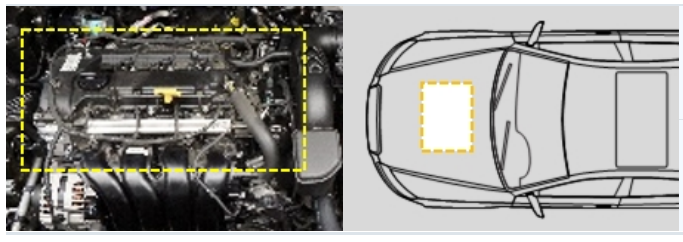
엔진 작동 상태(공회전)

진단결과 양호

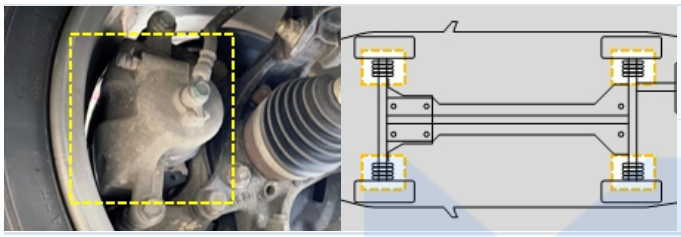
브레이크 오일 누유

진단결과 양호
