RQI 리본카 품질 점검 결과 리포트

AR2605-19104900

344구3495 베뉴 1.6 가솔린 모던

점검일 : 2026-02-13

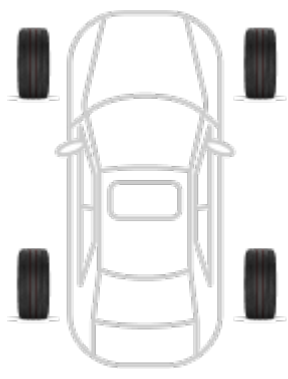
타이어 상태

운전석 앞타이어
트레드 깊이 : 5.0mm
제조일 : 2023년 34주차

조수석 앞타이어
트레드 깊이 : 5.0mm
제조일 : 2023년 27주차

운전석 뒤타이어
트레드 깊이 : 6.0mm
제조일 : 2023년 38주차

조수석 뒤타이어
트레드 깊이 : 6.0mm
제조일 : 2023년 38주차

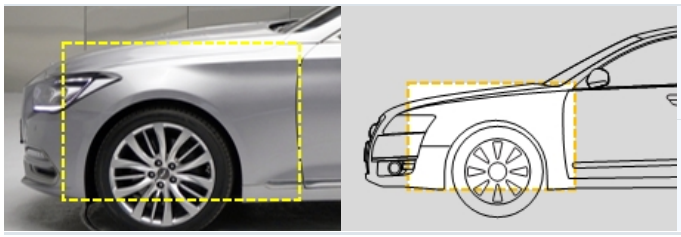
운전석 앞 펜더

진단결과 **고지항목** (미세한 스크래치가 있습니다.)

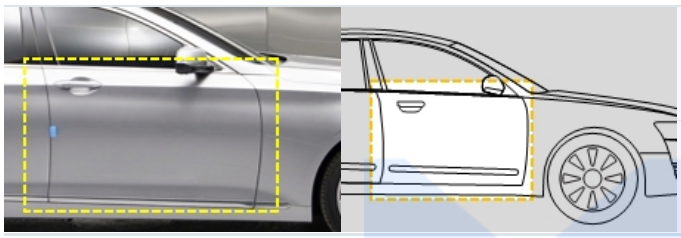
조수석 앞 도어(외부)

진단결과 고지항목 (붓터치가 있습니다.)

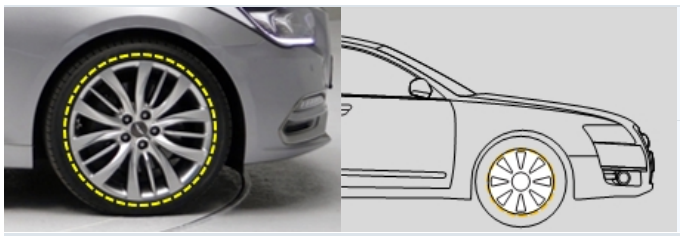
조수석 앞 휠

진단결과 고지항목 (스크래치가 있습니다.)

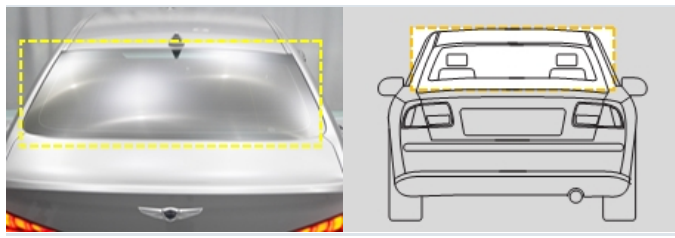
뒤 유리

진단결과 고지항목 (썬팅 손상이 있습니다.)

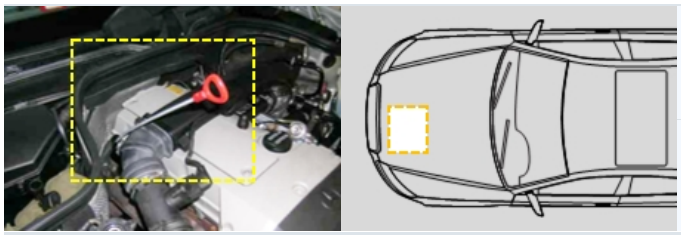
자동변속기_유량 및 상태

진단결과 양호

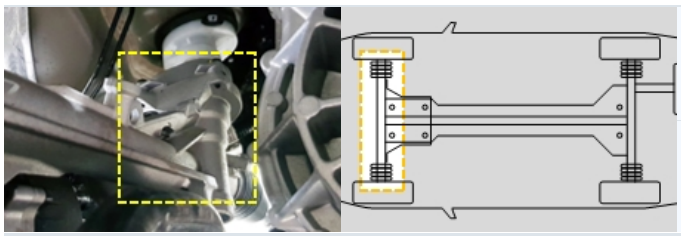
동력 조향 작동 오일 누유

진단결과 양호

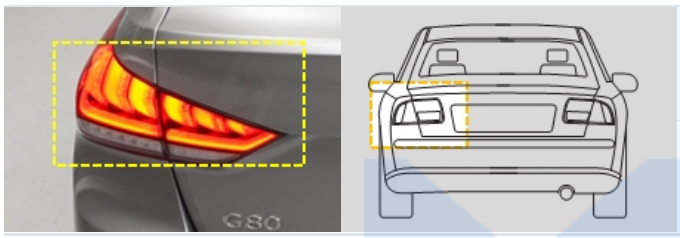
운전석 브레이크등

진단결과 양호

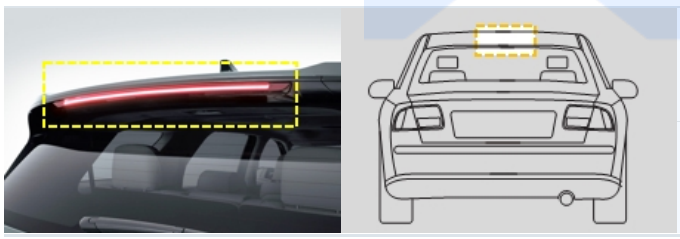
보조 브레이크등

진단결과 양호

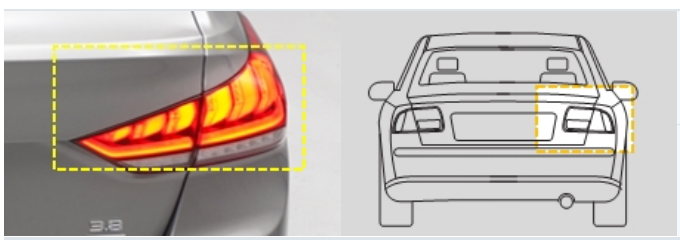
조수석 브레이크등

진단결과 양호

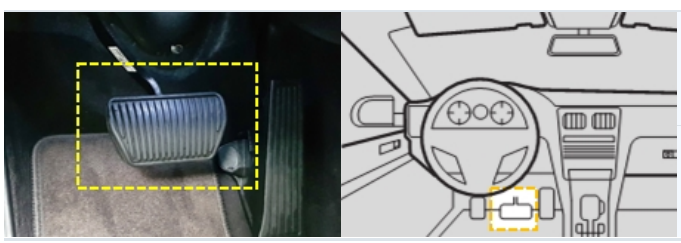
브레이크페달 작동 상태

진단결과 양호

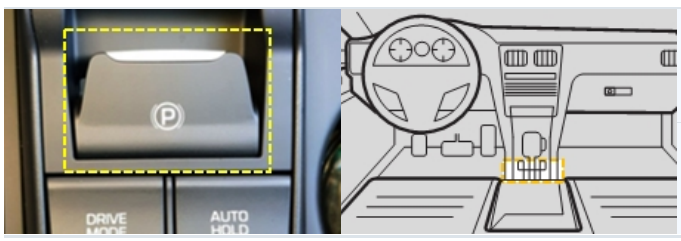
주차브레이크 작동 여부

진단결과 양호
