RQI 리본카 품질 점검 결과 리포트

AR2604-06112632

230노8184 베리 뉴 티볼리 1.5 가솔린 2WD V3 스페셜

점검일 : 2026-02-19

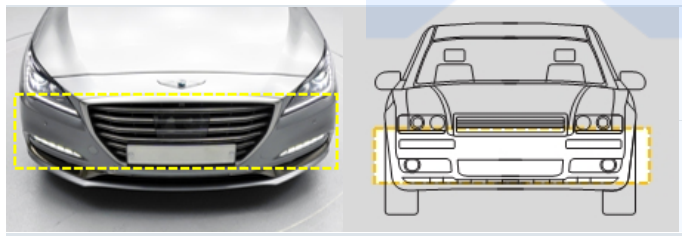
앞 범퍼

진단결과 **고지항목** (미세하게 찍힌 자국이 있습니다.)

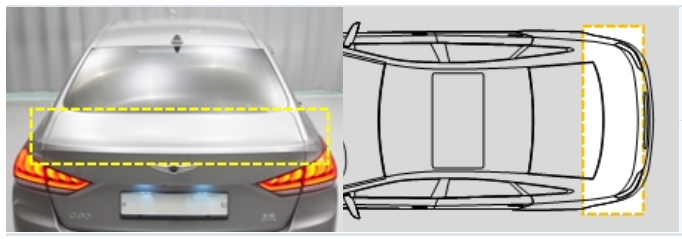
트렁크

진단결과 고지항목 (미세한 스크래치가 있습니다.)

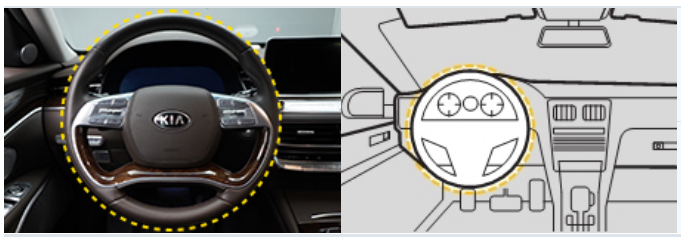
조향장치(외관 상태)

진단결과 고지항목 (사용감이 있습니다.)
