# 리본카 품질 점검 결과 리포트

AR2605-08125910

## 18수1804 더 넥스트 스파크 LTZ

점검일 : 2026-03-03

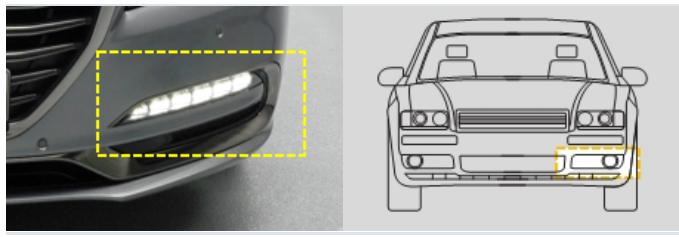
## 운전석 안개등

진단결과 양호

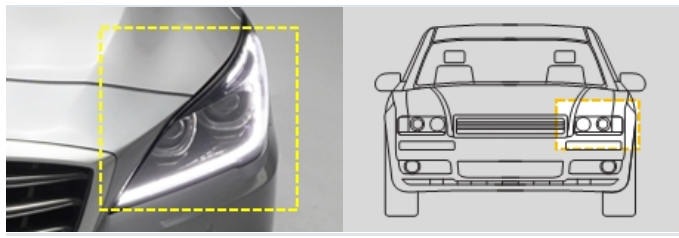
## 운전석 주간주행등

진단결과 양호

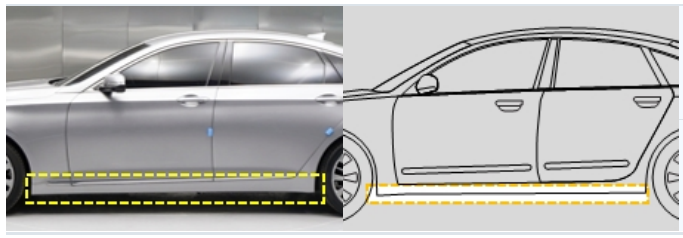
## 운전석 사이드실

진단결과 양호

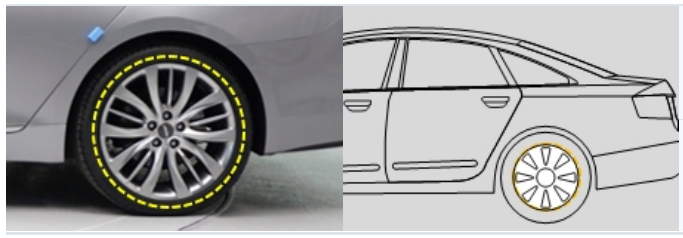
## 운전석 뒤 휠

진단결과 고지항목 (스크래치가 있습니다.)

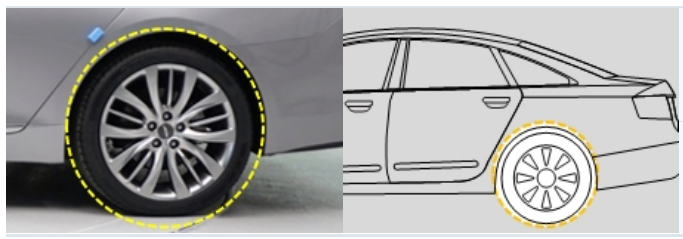
## 운전석 뒤 타이어

진단결과 양호

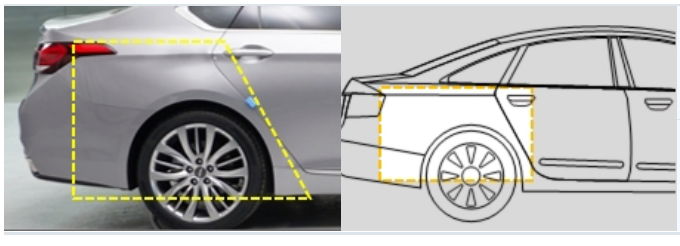
## 조수석 뒤 펜더

진단결과 양호

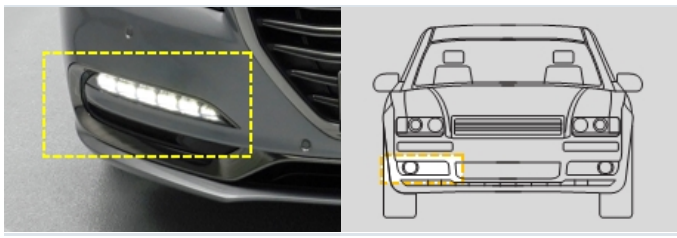
## 조수석 안개등

진단결과 양호

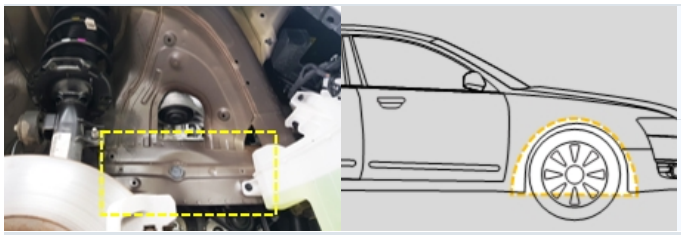
## 조수석 앞 사이드 멤버

진단결과 양호

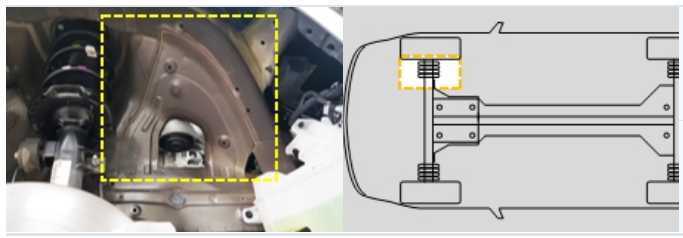
## 조수석 앞 인사이드 패널

진단결과 양호

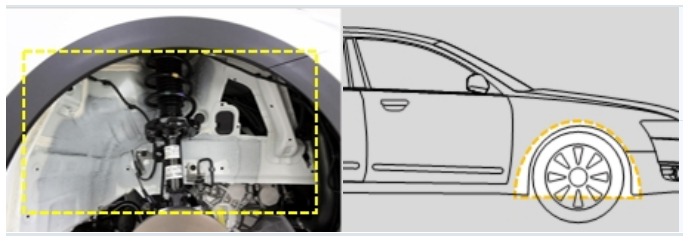
## 조수석 앞 휠 하우스

진단결과 양호

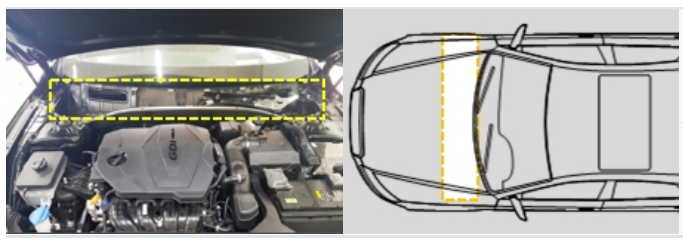
## 카울 패널 (대시보드)

진단결과 양호

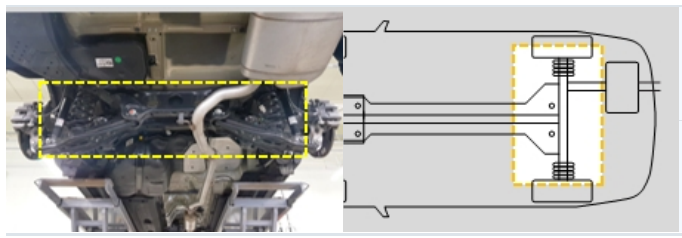
## 뒤 크로스 멤버

진단결과 양호

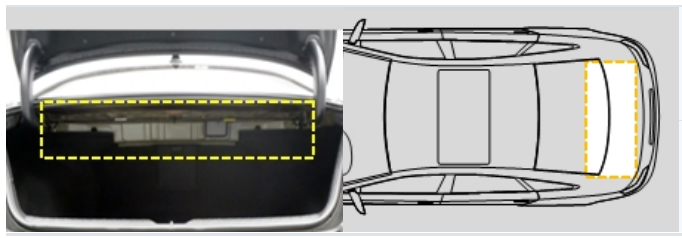
## 리어 패키지 트레이

진단결과 양호

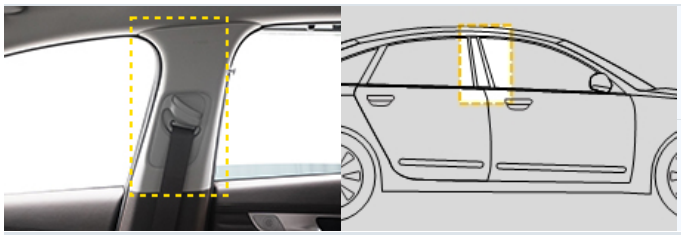
## 조수석 B 필러(실내)

진단결과 양호

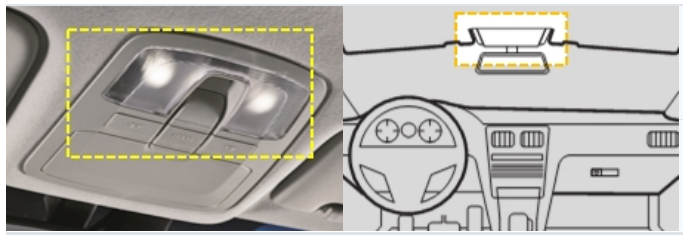
## 룸 램프

진단결과 양호

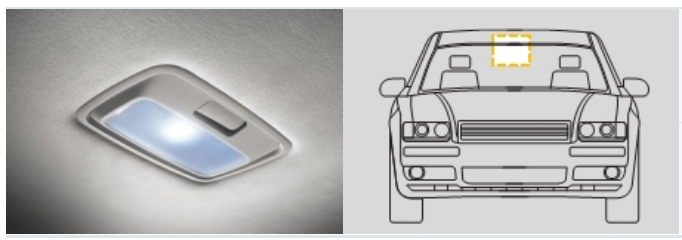
## 리어 룸 램프

진단결과 양호

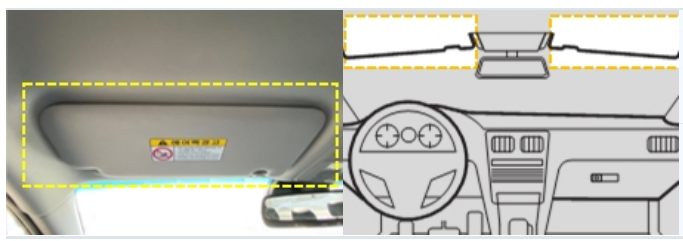
## 선바이저(램프, 거울 상태)

진단결과 양호

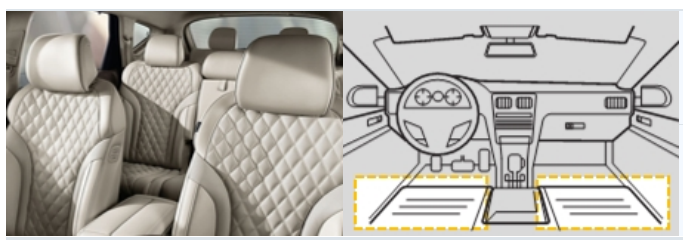
## 시트(열선, 통풍 작동 상태)

진단결과 양호

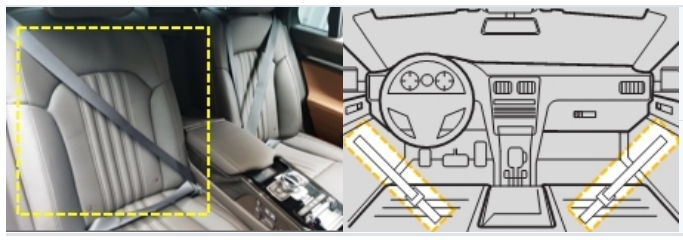
## 시트벨트

진단결과 양호

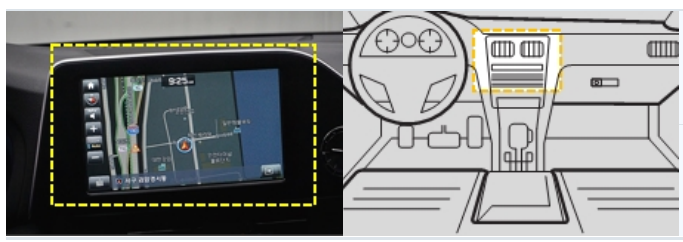
## 내비게이션

진단결과 양호
