RQI 리본카 품질 점검 결과 리포트

AR2605-11082340

157허2882 더 뉴그랜저IG 가솔린 2.5 프리미엄 초이스

점검일 : 2026-04-17

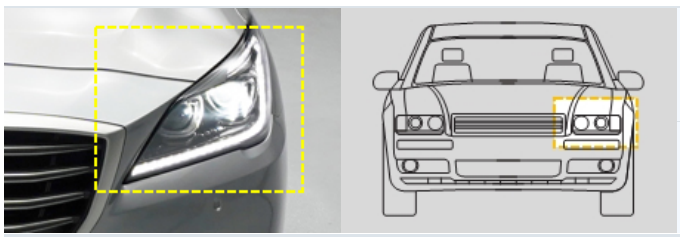
운전석 전조등

진단결과 고지항목 (미세한 상처가 있습니다.)

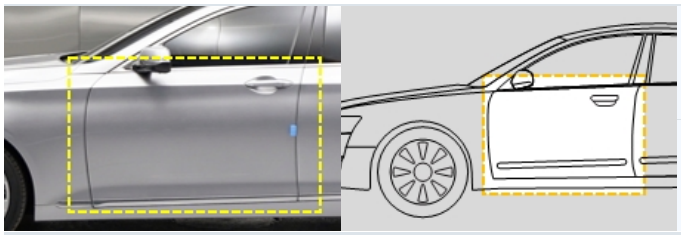
운전석 앞 도어(외부)

진단결과 **고지항목** (상처가 있습니다.)

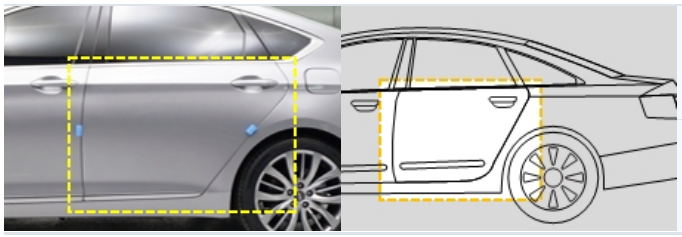
운전석 뒤 도어(외부)

진단결과 **고지항목** (상처가 있습니다.)

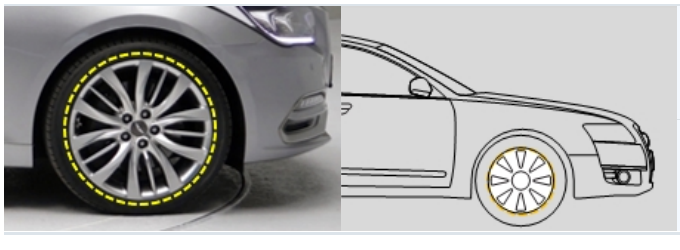
조수석 앞 휠

진단결과 **고지항목** (미세한 상처가 있습니다.)

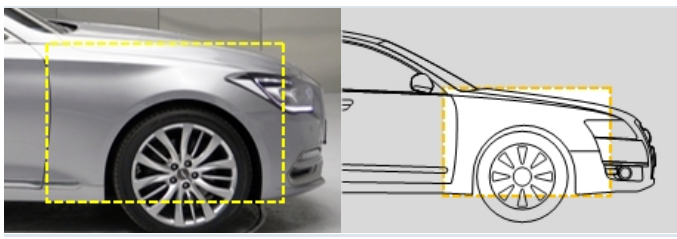
조수석 앞 펜더

진단결과 고지항목 (상처가 있습니다.)

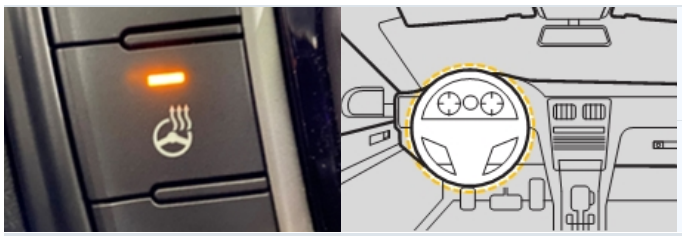
스티어링 휠 열선 작동

진단결과 양호

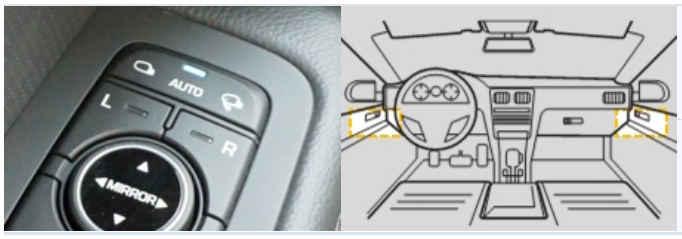
사이드미러 폴딩

진단결과 양호

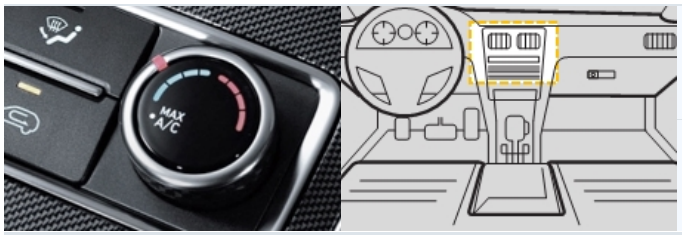
히터 시스템

진단결과 양호

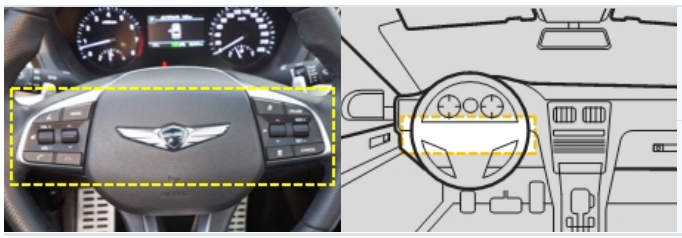
스티어링 휠 리모컨

진단결과 양호

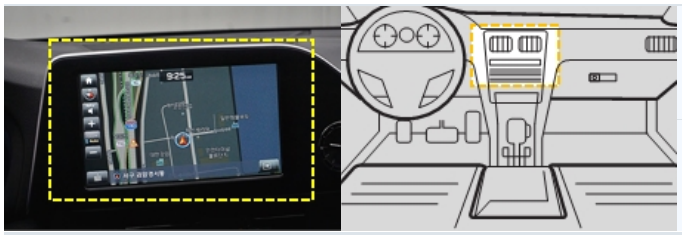
내비게이션

진단결과 양호

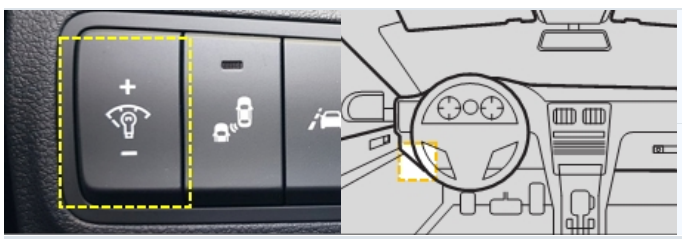
일루미네이션 컨트롤

진단결과 양호

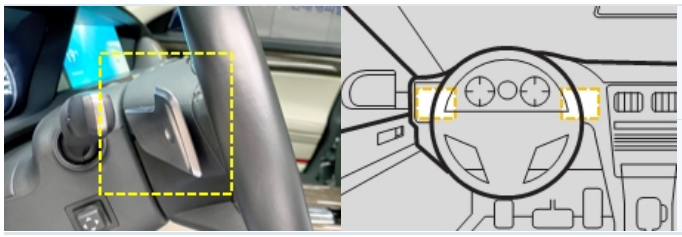
패들 시프트

진단결과 양호

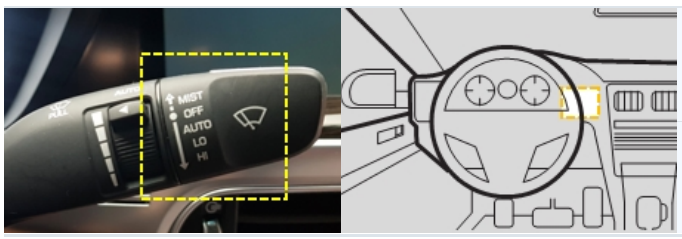
오토 와이퍼

진단결과 양호

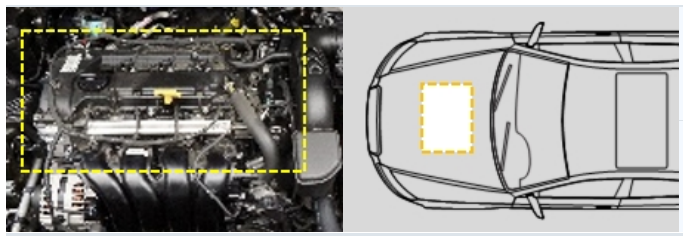
엔진 작동 상태(공회전)

진단결과 양호

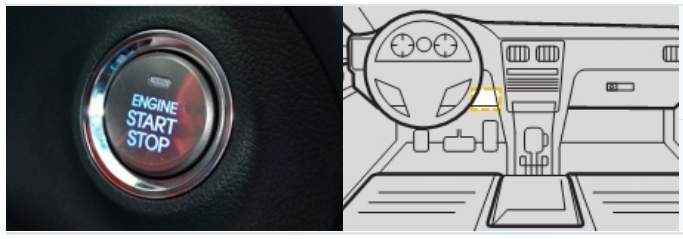
시동 모터

진단결과 양호

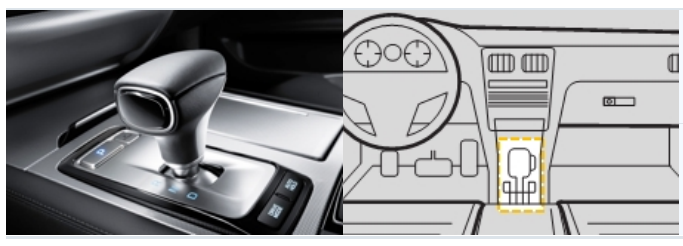
자동변속기 작동 상태(공회전)

진단결과 양호

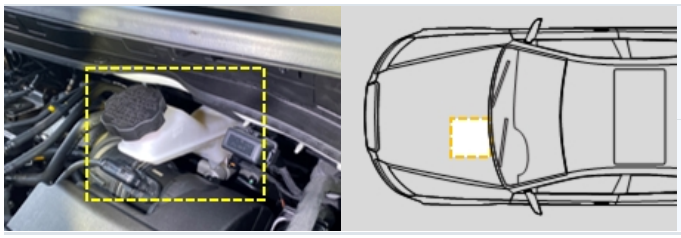
브레이크 마스터 실린더 오일 누유

진단결과 양호

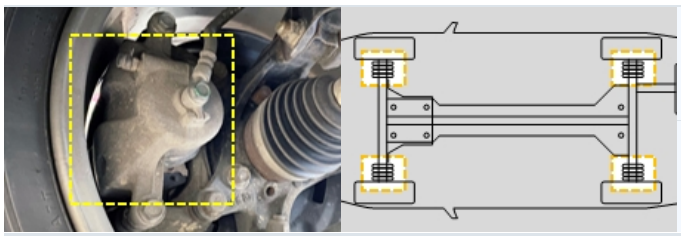
브레이크 오일 누유

진단결과 양호
