리본카 품질 점검 결과 리포트

AR2604-29093640

197호6761 팰리세이드 3.8 가솔린 프레스티지

점검일 : 2026-04-27

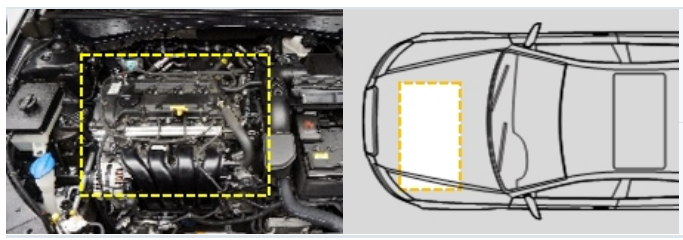
엔진

진단결과 양호
