RQI 리본카 품질 점검 결과 리포트

AR2604-06113537

37로5086 G70 2.0T 엘리트

점검일 : 2026-03-06

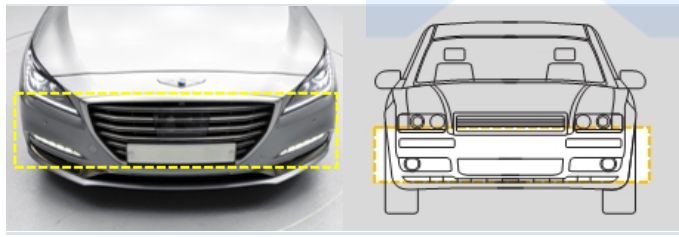
앞 범퍼

진단결과 **고지항목** (스톤칩이 다수 있습니다.)

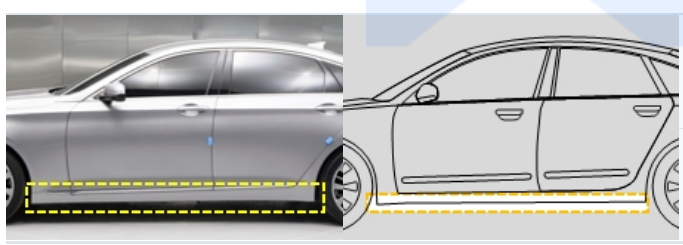
운전석 사이드실

진단결과 고지항목 (스크래치가 있습니다.)

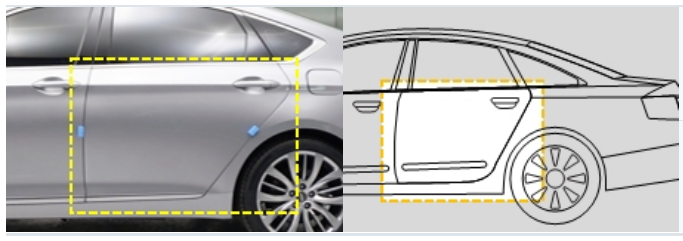
운전석 뒤 도어(외부)

진단결과 고지항목 (찍힌 자국이 있습니다.)

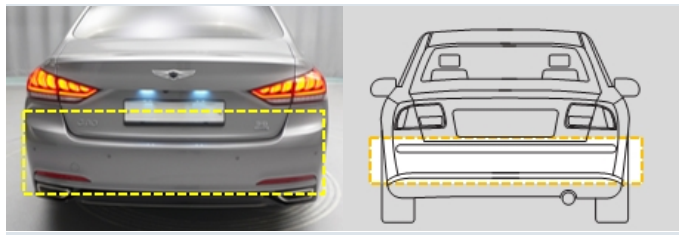
뒤 범퍼

진단결과 **고지항목** (스크래치가 있습니다.)

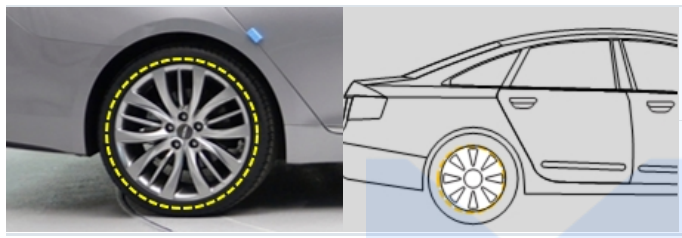
조수석 뒤 휠

진단결과 **고지항목** (스크래치가 있습니다.)

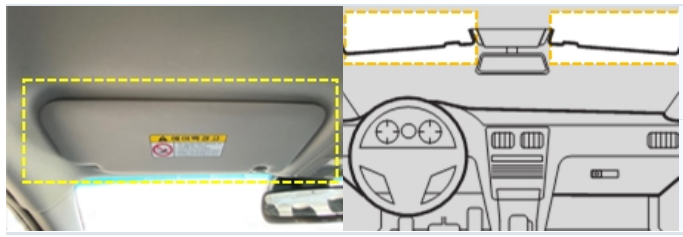
선바이저(램프, 거울 상태)

진단결과 양호

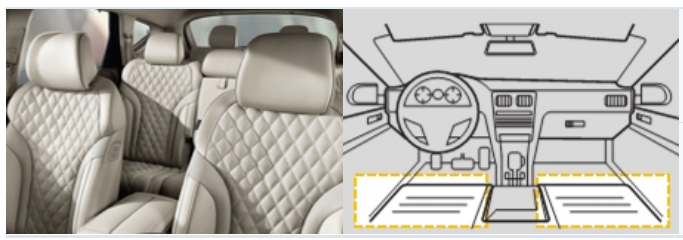
시트(열선, 통풍 작동 상태)

진단결과 양호

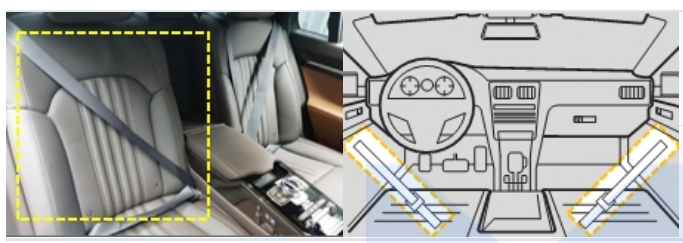
시트벨트

진단결과 양호

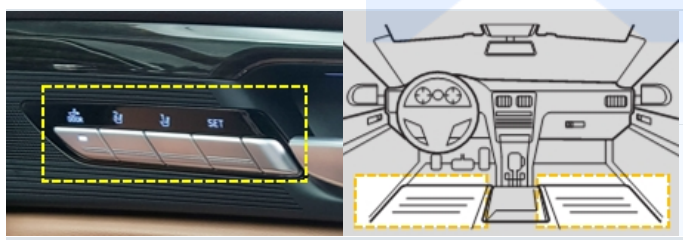
메모리 시트

진단결과 양호

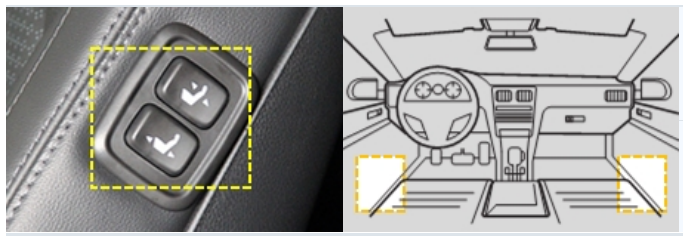
워크인 스위치

진단결과 양호

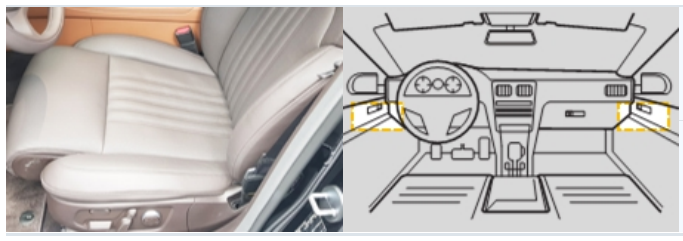
이지 액세스

진단결과 양호

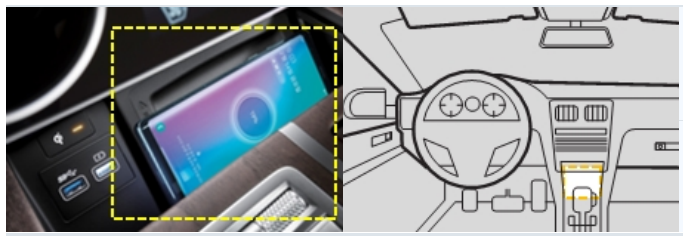
무선 충전시스템 (WPC)

진단결과 양호

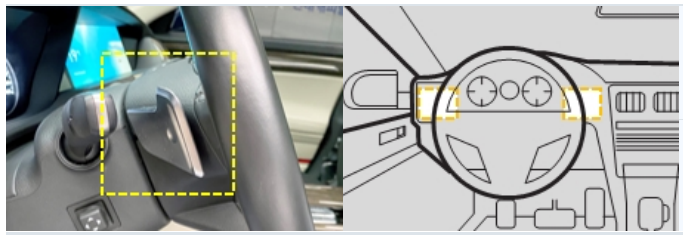
패들 시프트

진단결과 양호

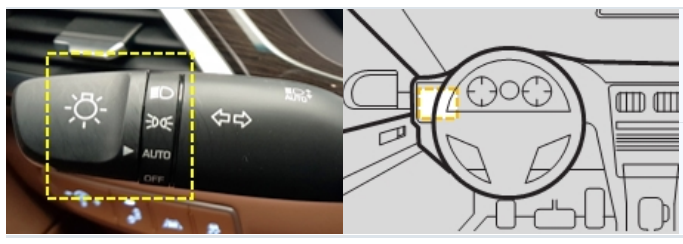
오토 라이트

진단결과 양호

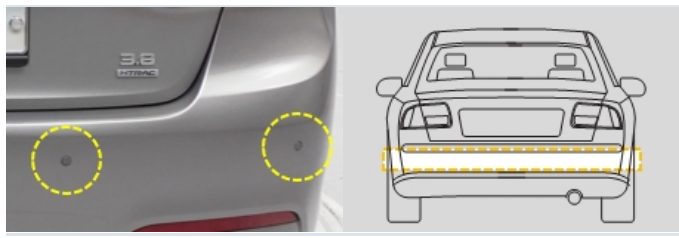
후방 경보장치

진단결과 양호

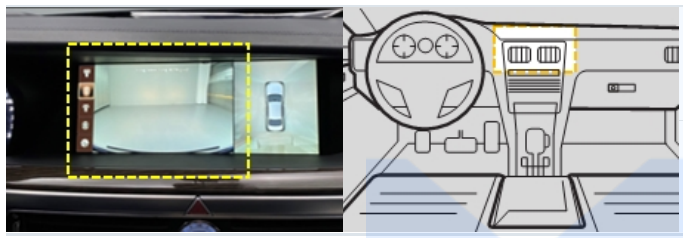
전방 카메라

진단결과 양호

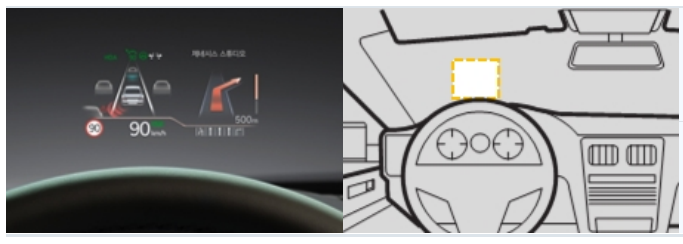
헤드업 디스플레이 (HUD)

진단결과 양호
