RQI 리본카 품질 점검 결과 리포트

AR2606-04093940

157하8964 더 뉴그랜저IG 가솔린 2.5 르블랑

점검일 : 2026-05-19

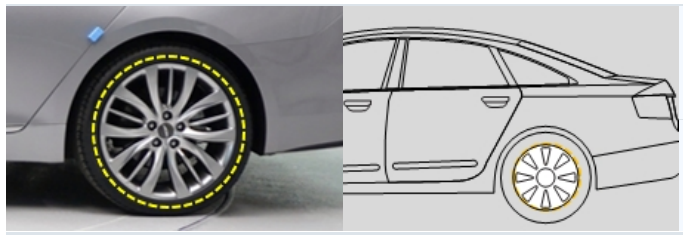
운전석 뒤 휠

진단결과 **고지항목** (스크래치가 있습니다.)

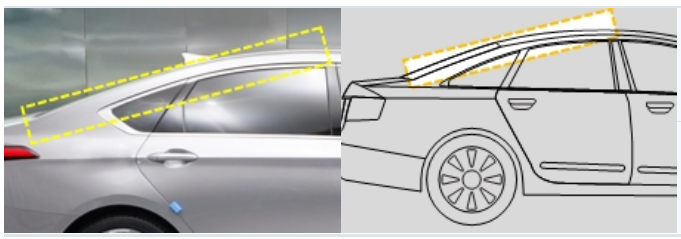
조수석 C 필러(외부)

진단결과 양호

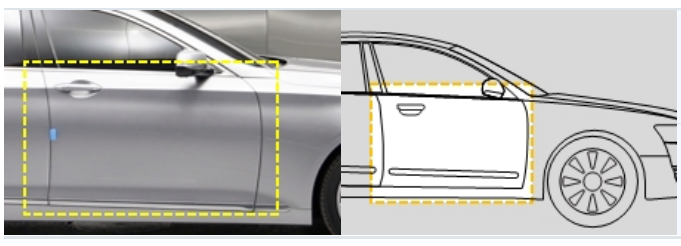
조수석 앞 도어(외부)

진단결과 양호

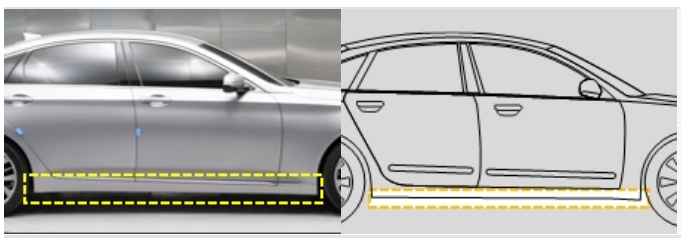
조수석 사이드실

진단결과 양호

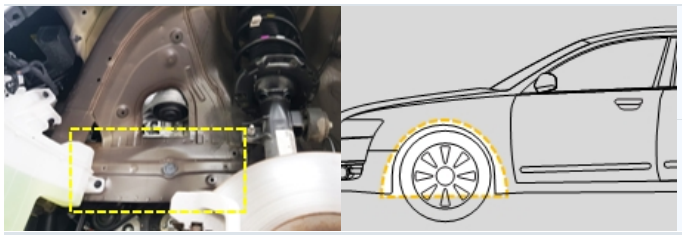
운전석 앞 사이드 멤버

진단결과 양호

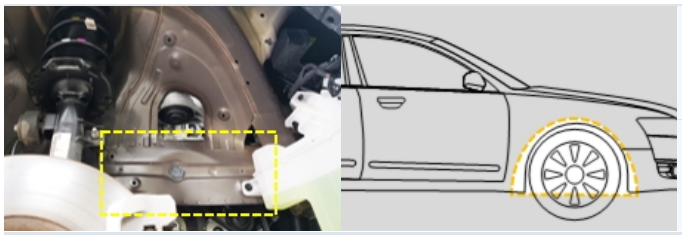
조수석 앞 사이드 멤버

진단결과 양호

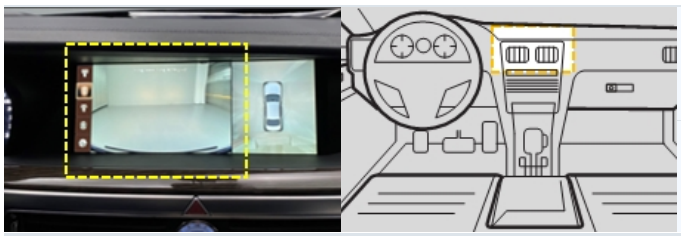
전방 카메라

진단결과 양호
