RQI 리본카 품질 점검 결과 리포트

AR2604-06113947

14나1239 QM6 2.0 GDe 2WD RE 시그니처

점검일 : 2026-03-06

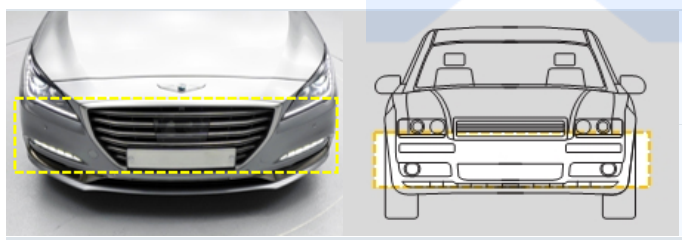
앞 범퍼

진단결과 고지항목 (붓터치가 있습니다.)

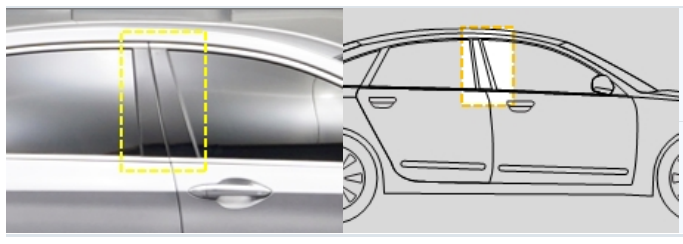
조수석 B 필러(외부)

진단결과 **양호**

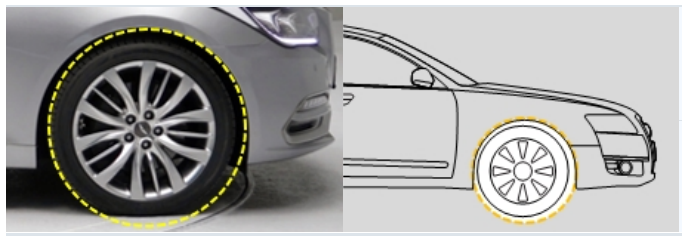
조수석 앞 타이어

진단결과 양호

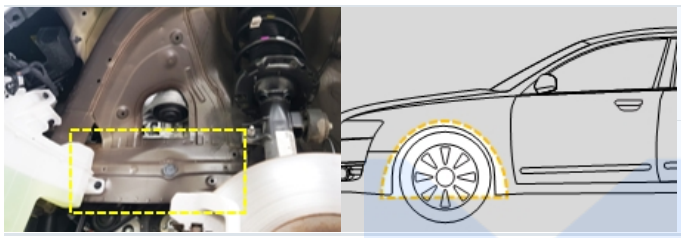
운전석 앞 사이드 멤버

진단결과 양호

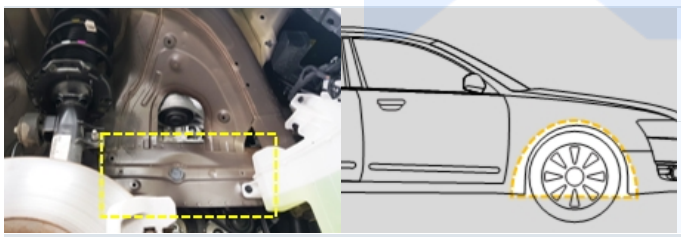
조수석 앞 사이드 멤버

진단결과 양호

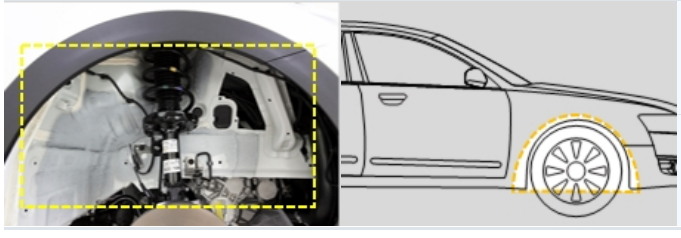
조수석 앞 휠 하우스

진단결과 양호

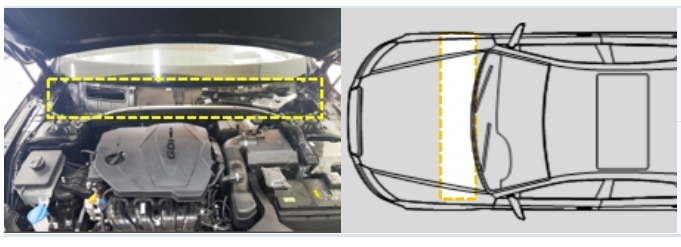
카울 패널 (대시보드)

진단결과 양호

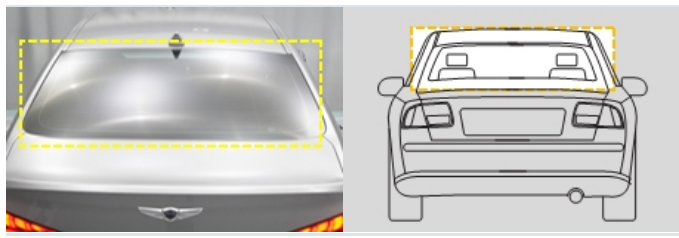
뒤 유리

진단결과 양호

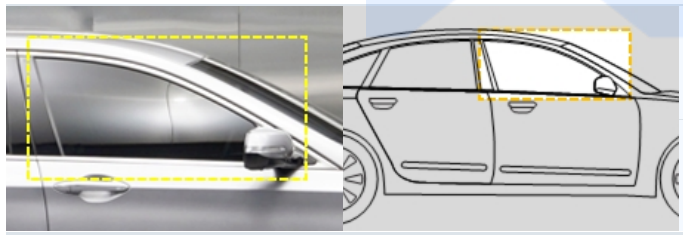
조수석 앞 도어 유리

진단결과 양호

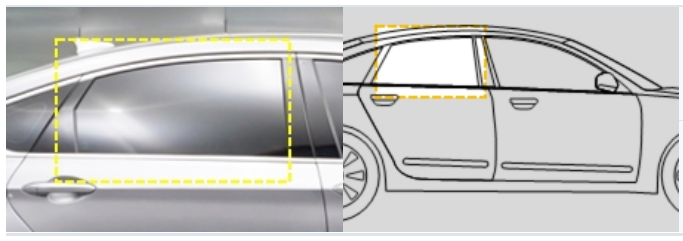
조수석 뒤 도어 유리

진단결과 양호

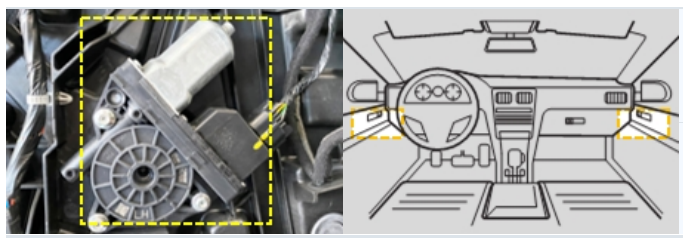
윈도우 모터

진단결과 양호

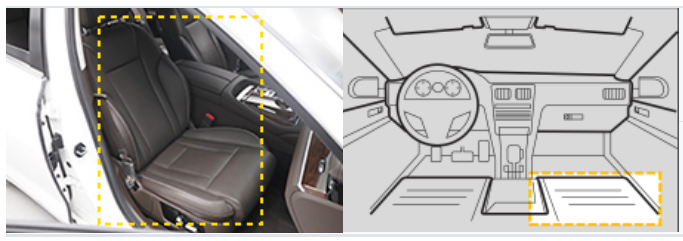
조수석 1열 시트(외관 상태)

진단결과 양호

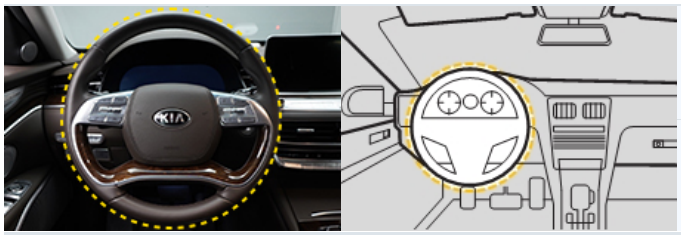
조향장치(외관 상태)

진단결과 양호

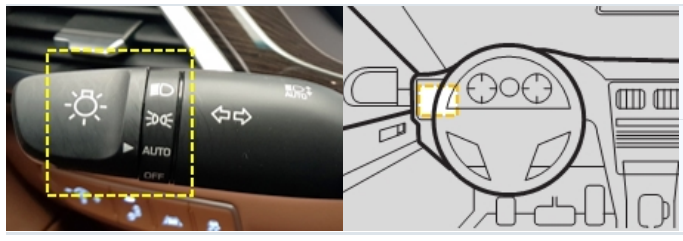
오토 라이트

진단결과 양호

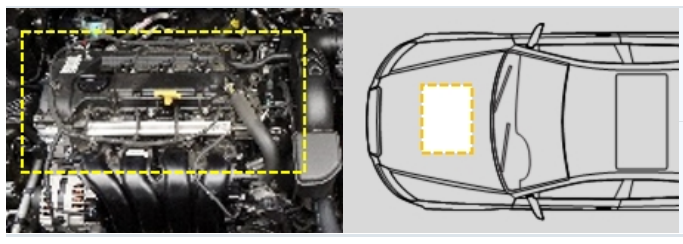
엔진 작동 상태(공회전)

진단결과 양호
