리본카 품질 점검 결과 리포트

AR2605-18083840

193호5817 토레스 1.5 GDI-T 4WD T7

점검일 : 2026-04-28

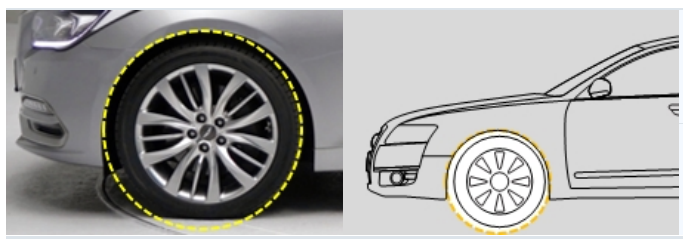
운전석 앞 타이어

운전석 앞타이어
트레드 깊이 : 4.6mm
제조일 : 2022년 41주차
브레이크패드 : 6.00mm

진단결과 양호

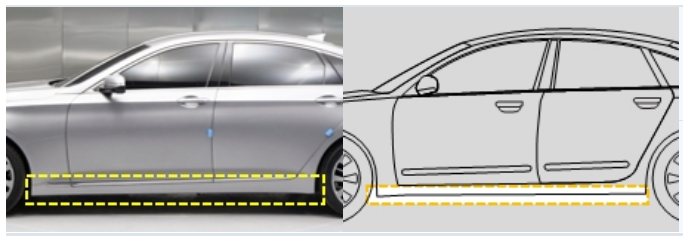
운전석 사이드실

진단결과 양호

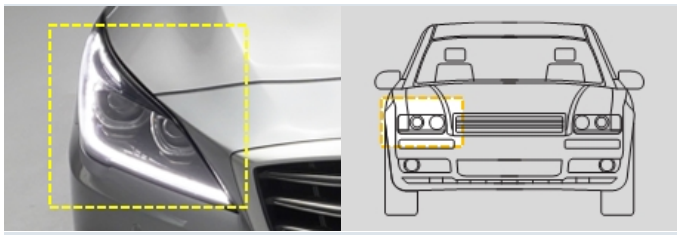
조수석 주간주행등

진단결과 양호

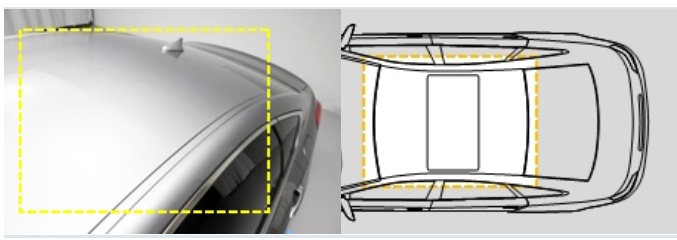
루프

진단결과 양호
