리본카 품질 점검 결과 리포트

AR2605-13100029

157하3909 더 뉴그랜저IG 하이브리드 2.4 HEV 익스클루시브

점검일 : 2026-04-21

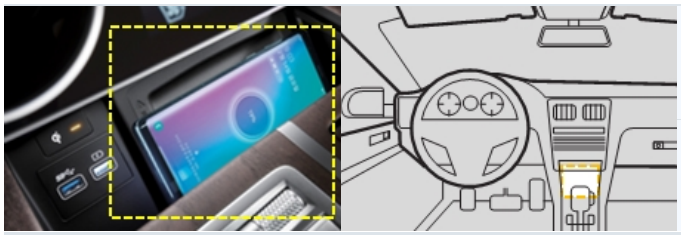
무선 충전시스템 (WPC)

진단결과 양호
