리본카 품질 점검 결과 리포트

AR2606-05143820

310로5435 셀토스 1.6 디젤 2WD 시그니처

점검일 : 2026-03-16

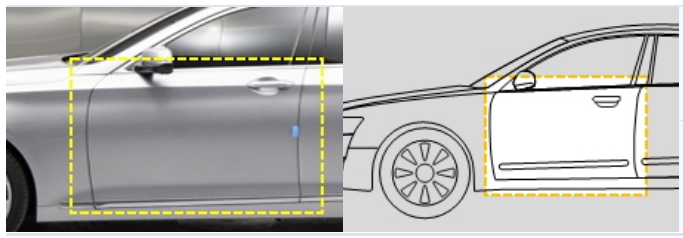
운전석 앞 도어(외부)

진단결과 고지항목 (생활 스크래치 있으나 사용상 이상 없습니다.)

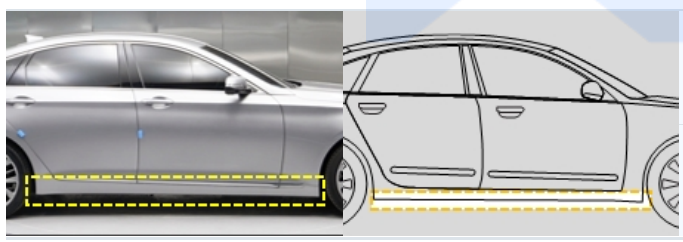
조수석 사이드실

진단결과 고지항목 (생활 스크래치 있으나 사용상 이상 없습니다.)

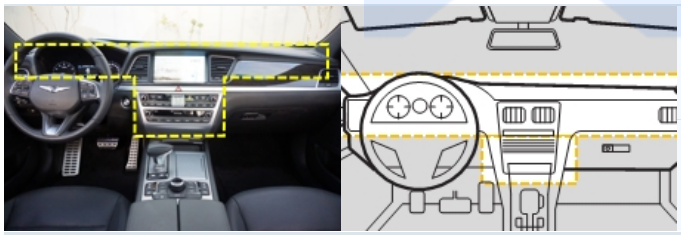
크래시패드

진단결과 양호

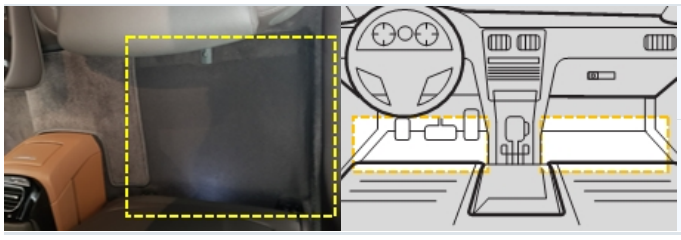
플로어 카펫

진단결과 양호

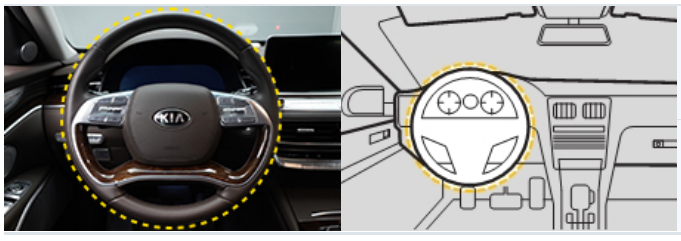
조향장치(외관 상태)

진단결과 양호

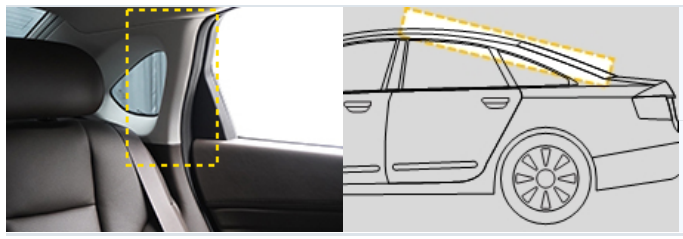
운전석 C 필러(실내)

진단결과 양호

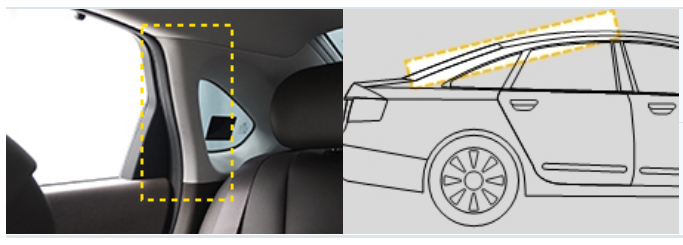
조수석 C 필러(실내)

진단결과 양호

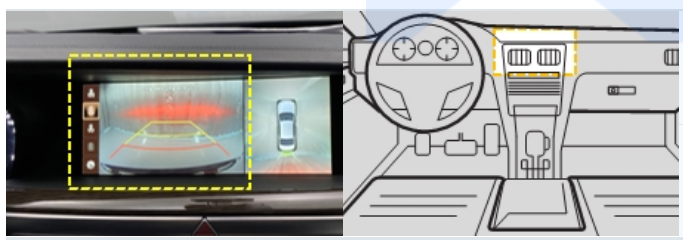
후방 카메라

진단결과 양호
