리본카 품질 점검 결과 리포트

AR2605-18131420

220호1708 아반떼(CN7) 1.6 가솔린 스마트

점검일 : 2026-04-27

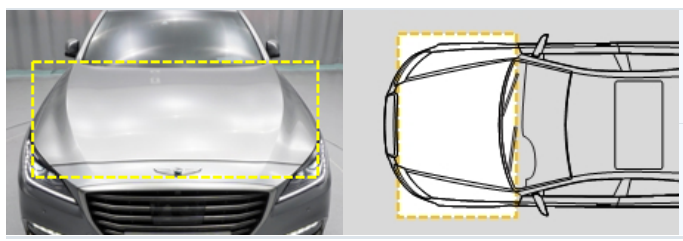
후드(본넷)

진단결과 고지항목 (붓터치가 있습니다.)

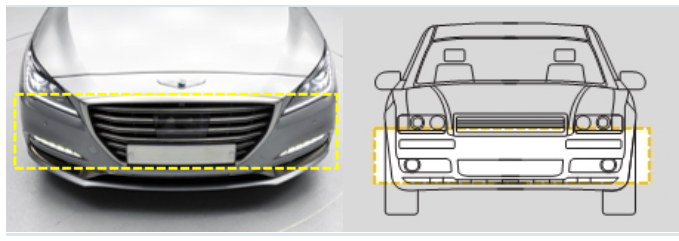
앞 범퍼

진단결과 고지항목 (스크래치가 있습니다.)

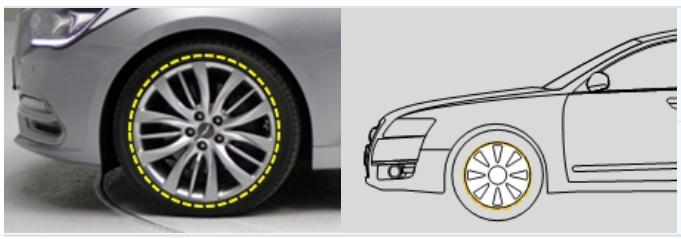
운전석 앞 휠

진단결과 **고지항목** (스크래치가 있습니다.)

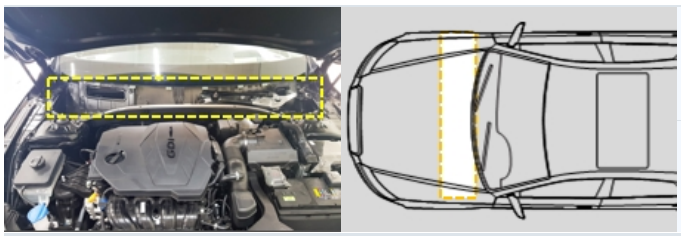
카울 패널 (대시보드)

진단결과 고지항목 (스티커/테이프 제거 자국이 있습니다.)
