리본카 품질 점검 결과 리포트

AR2606-05104340

171호5764 더 뉴그랜저IG 가솔린 2.5 르블랑

점검일 : 2026-04-21

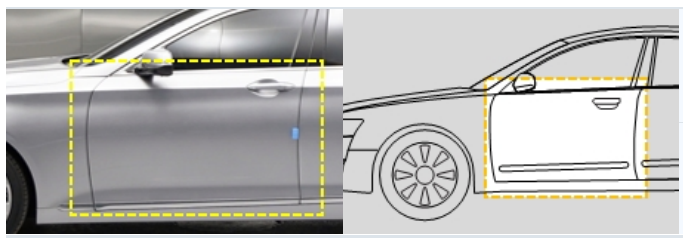
운전석 앞 도어(외부)

진단결과 양호

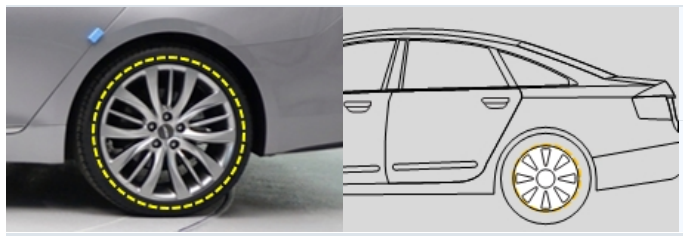
운전석 뒤 휠

진단결과 양호

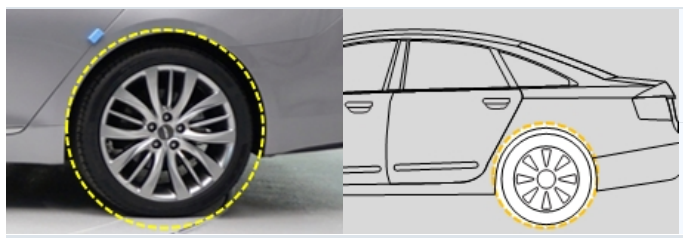
운전석 뒤 타이어

진단결과 양호

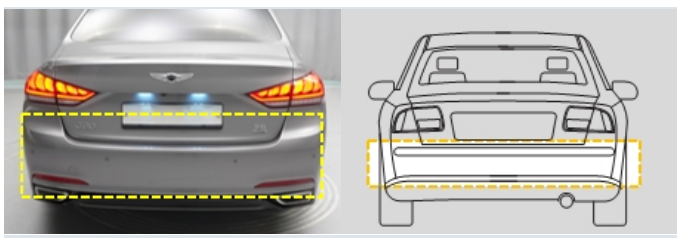
뒤 범퍼

진단결과 양호

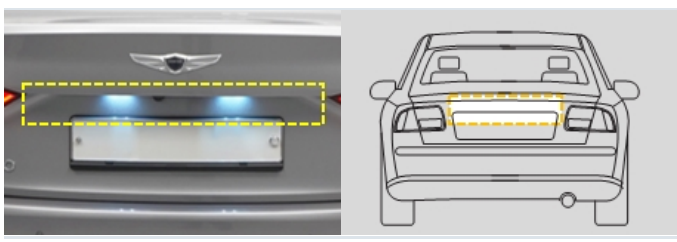
뒤 번호판 램프

진단결과 양호

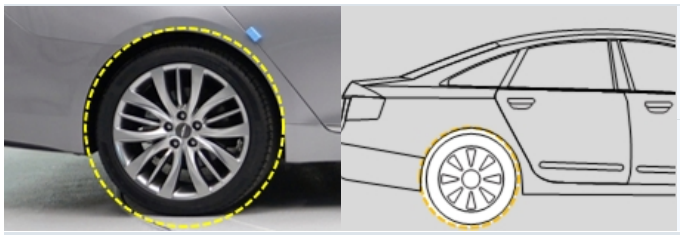
조수석 뒤 타이어

진단결과 양호

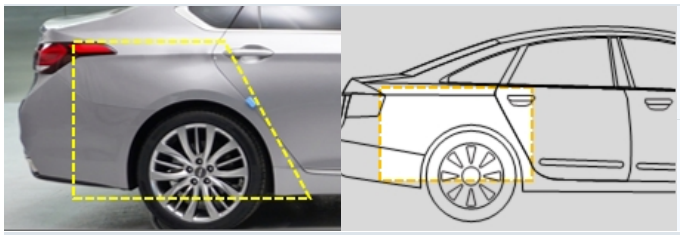
조수석 뒤 펜더

진단결과 양호

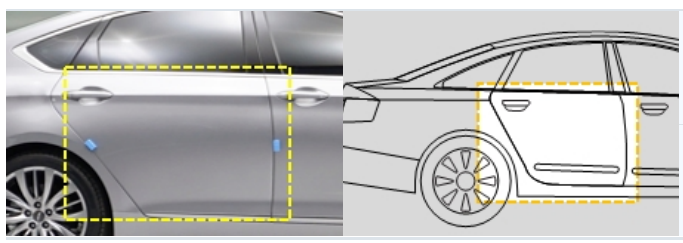
조수석 뒤 도어(외부)

진단결과 양호

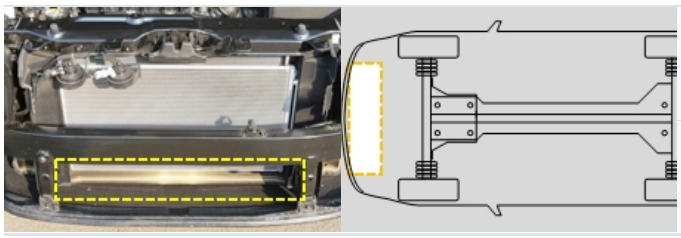
앞 패널

진단결과 양호

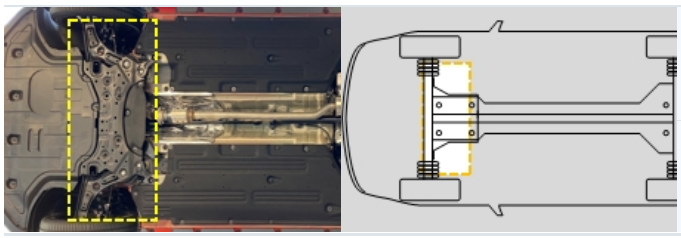
앞 크로스 멤버

진단결과 양호

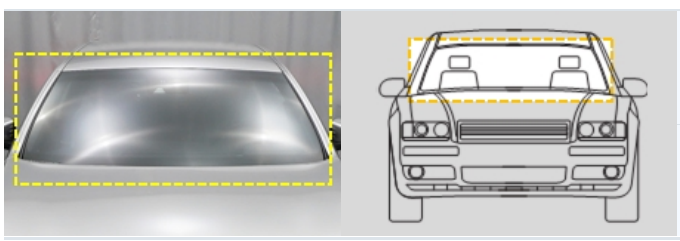
앞 유리

진단결과 고지항목 (스톤칩 복원 흔적)

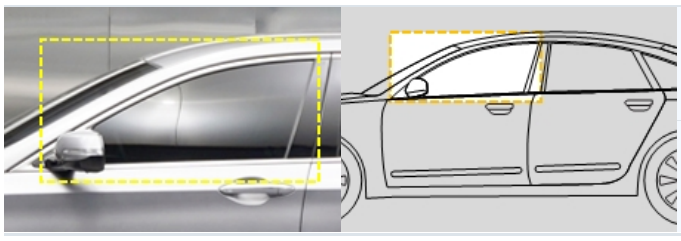
운전석 앞 도어 유리

진단결과 고지항목 (썬팅 손상이 있습니다.)

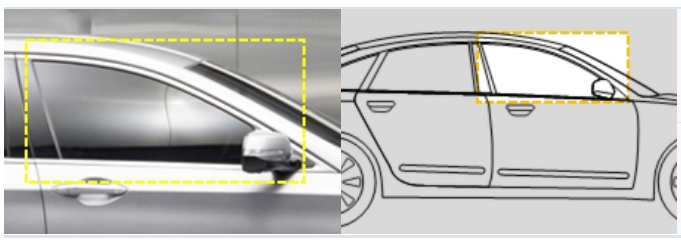
조수석 앞 도어 유리

진단결과 고지항목 (미세한 썬팅 손상이 있습니다.)

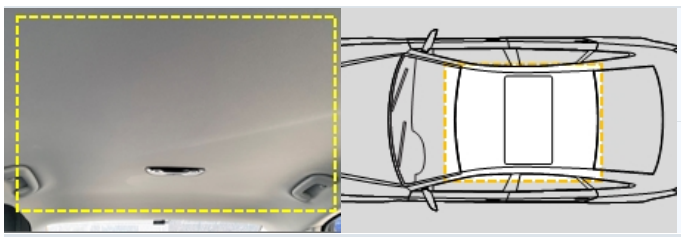
헤드라이닝

진단결과 고지항목 (오염된 부위가 있습니다.)

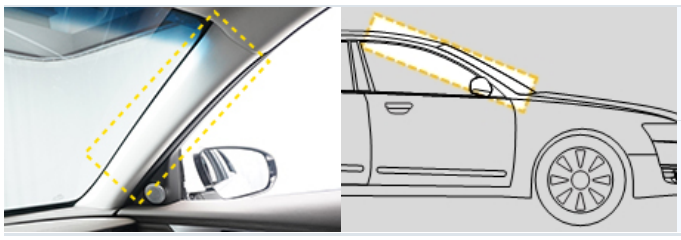
조수석 A 필러(실내)

진단결과 양호

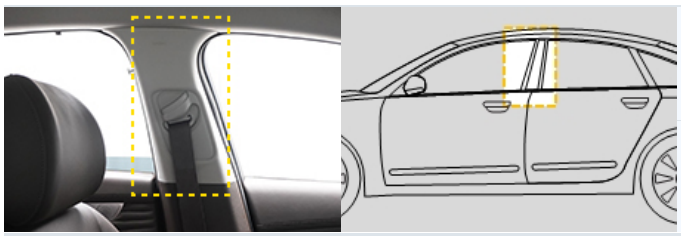
운전석 B 필러(실내)

진단결과 양호

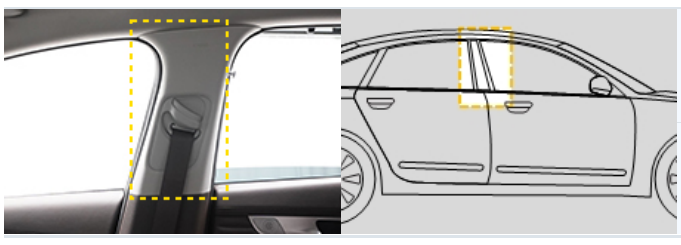
조수석 B 필러(실내)

진단결과 양호

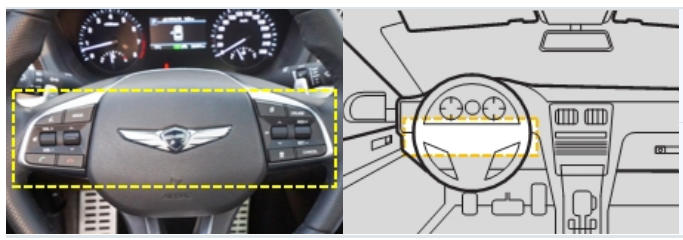
스티어링 휠 리모컨

진단결과 양호

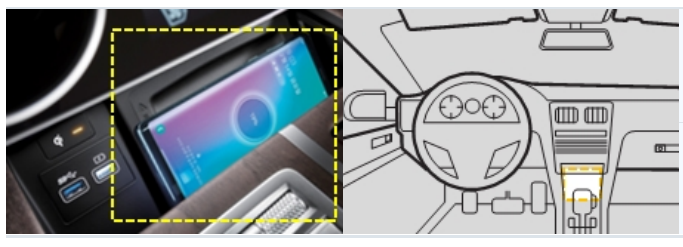
무선 충전시스템 (WPC)

진단결과 양호

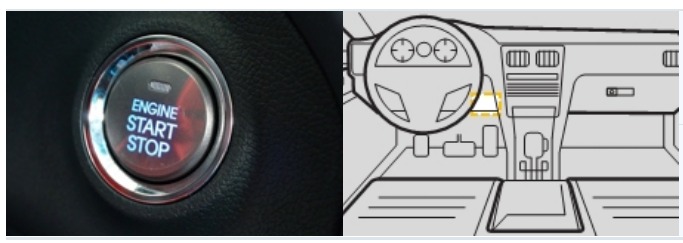
시동 모터

진단결과 양호
