리본카 품질 점검 결과 리포트

AR2605-06090621

157하8730 GV70 2.5T AWD 기본형

점검일 : 2026-05-04

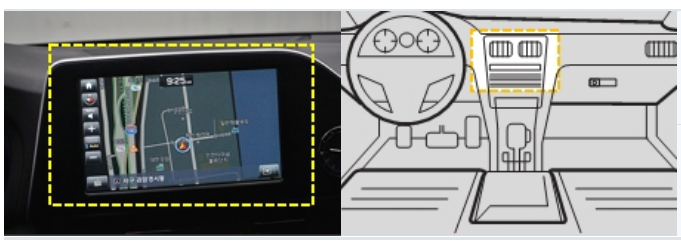
내비게이션

진단결과 양호

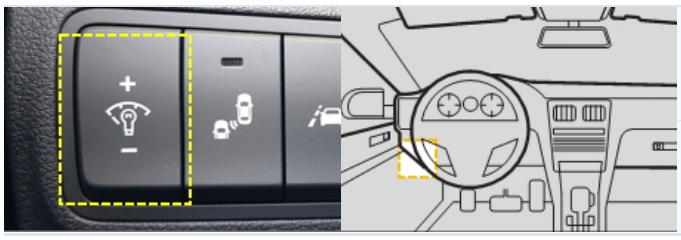
일루미네이션 컨트롤

진단결과 양호

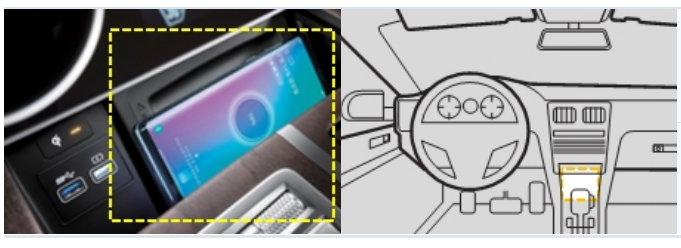
무선 충전시스템 (WPC)

진단결과 양호

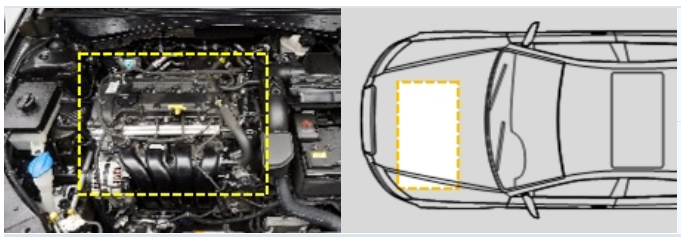
엔진

진단결과 양호
