리본카 품질 점검 결과 리포트

AR2605-26123050

171하3799 신형 G90 3.5 터보 AWD 기본형

점검일 : 2026-05-21

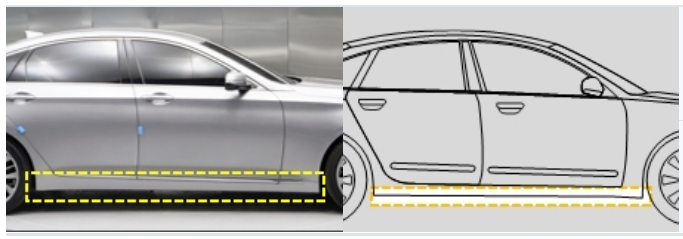
조수석 사이드실

진단결과 양호

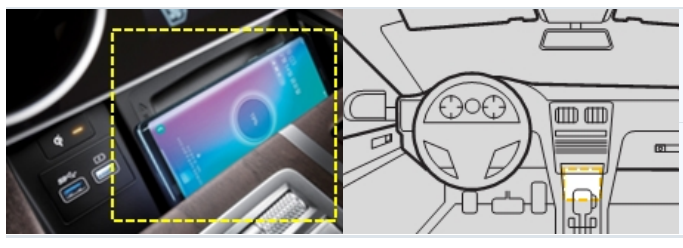
무선 충전시스템 (WPC)

진단결과 양호
