리본카 품질 점검 결과 리포트

AR2605-29174040

30너4563 G70 2.0T AWD 슈프림

점검일 : 2026-03-23

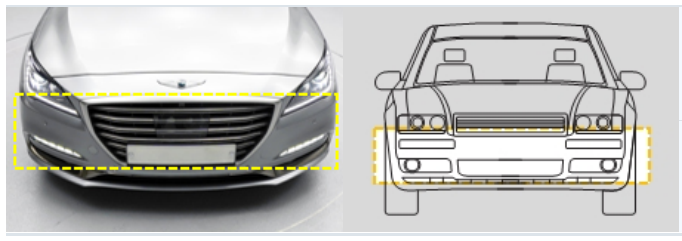
앞 범퍼

진단결과 **고지항목** (도장 흘러내린 자국이 있습니다)

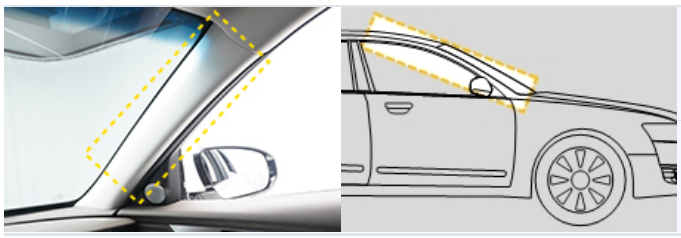
조수석 A 필러(실내)

진단결과 양호

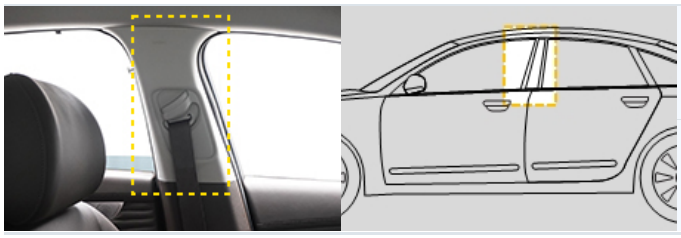
운전석 B 필러(실내)

진단결과 양호

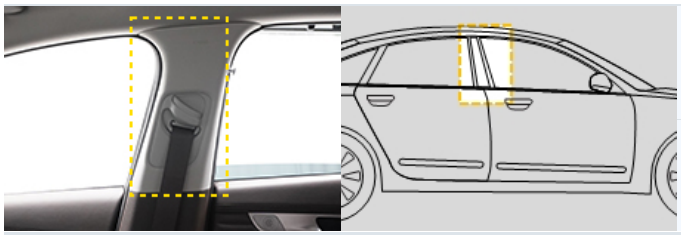
조수석 B 필러(실내)

진단결과 양호

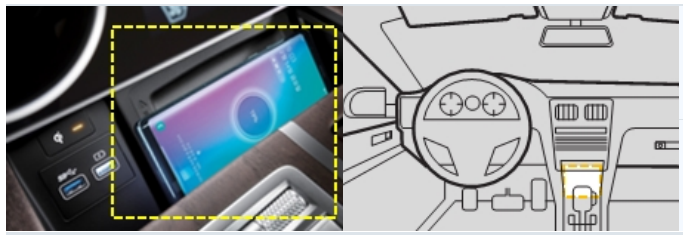
무선 충전시스템 (WPC)

진단결과 양호
