RQI 리본카 품질 점검 결과 리포트

AR2604-17145908

08어6495 더 뉴카니발(YP) 리무진 7인승 디젤 프레지던트

점검일 : 2026-03-23

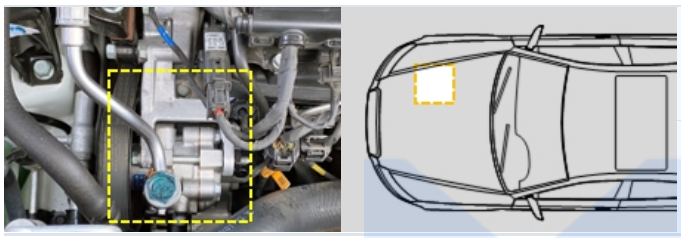
스티어링 펌프

진단결과 양호

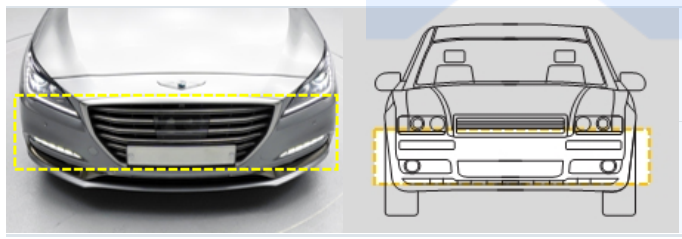
앞 범퍼

진단결과 양호

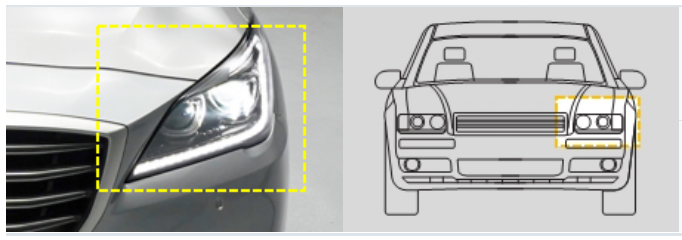
운전석 전조등

진단결과 양호

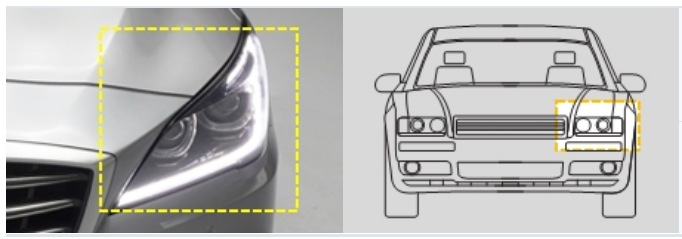
운전석 주간주행등

진단결과 양호

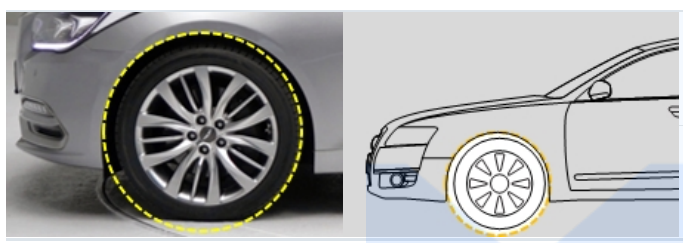
운전석 앞 타이어

진단결과 양호

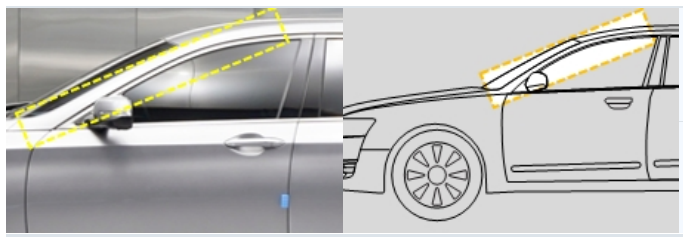
운전석 A 필러(외부)

진단결과 양호

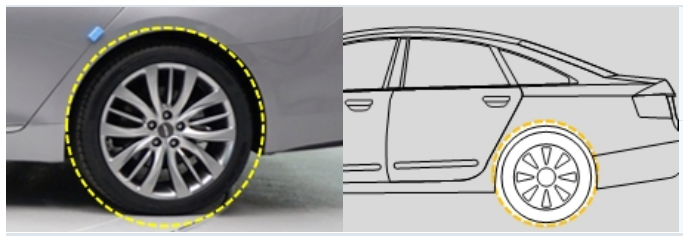
운전석 뒤 타이어

진단결과 양호

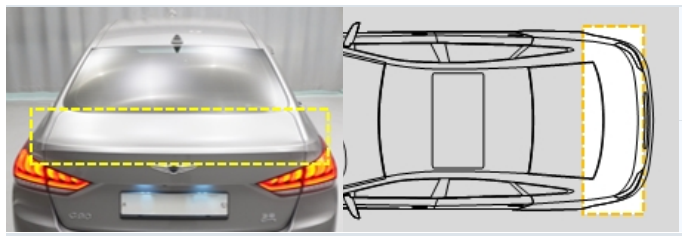
트렁크

진단결과 양호

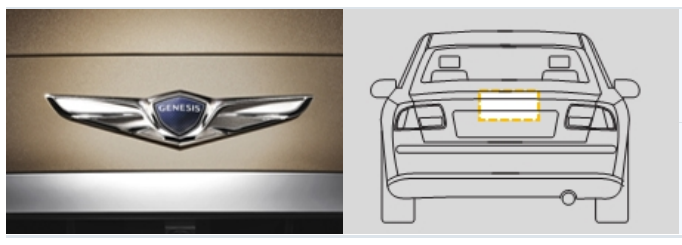
엠블럼(후면)

진단결과 양호

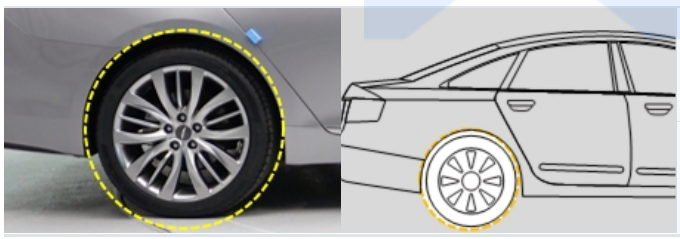
조수석 뒤 타이어

진단결과 양호

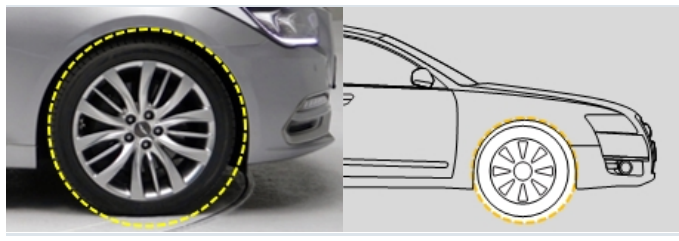
조수석 앞 타이어

진단결과 양호

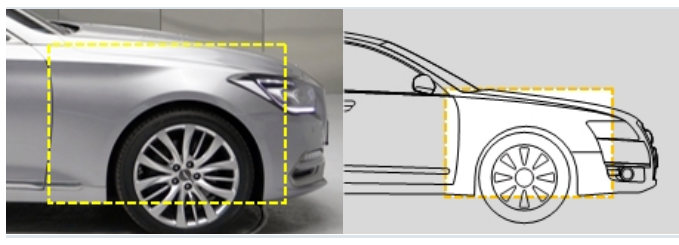
조수석 앞 펜더

진단결과 양호

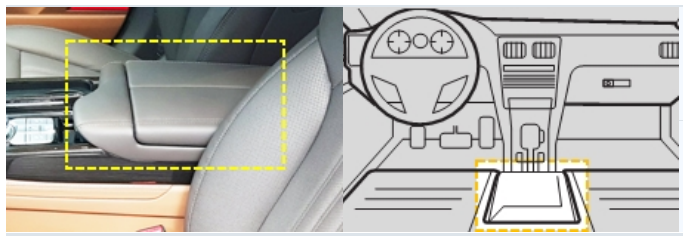
콘솔 암 레스트

진단결과 양호

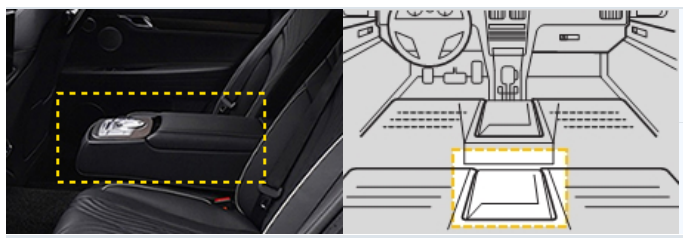
리어 콘솔박스

진단결과 양호

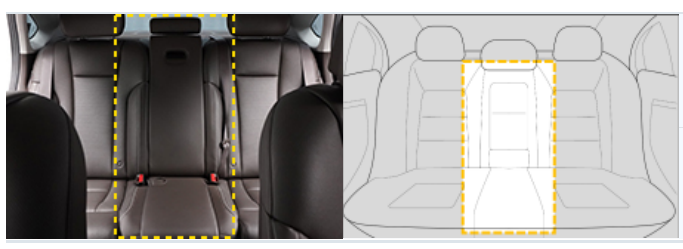
가운데 2열 시트(외관 상태)

진단결과 양호

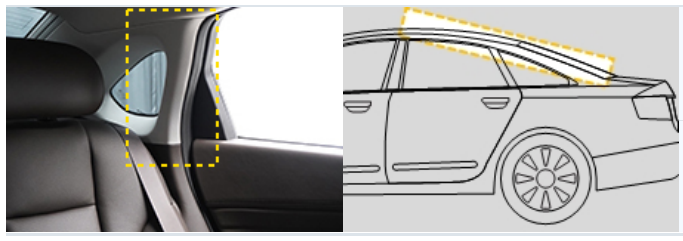
운전석 C 필러(실내)

진단결과 양호

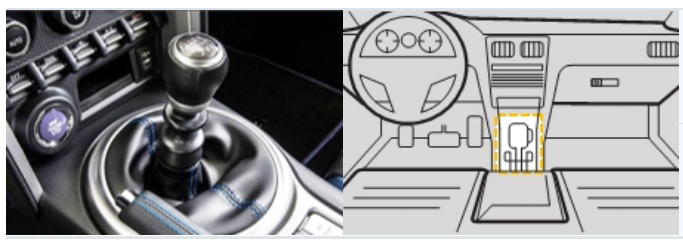
수동변속기_기어 변속장치

진단결과 양호

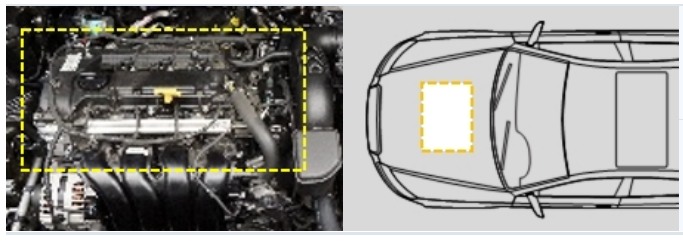
엔진 작동 상태(공회전)

진단결과 양호

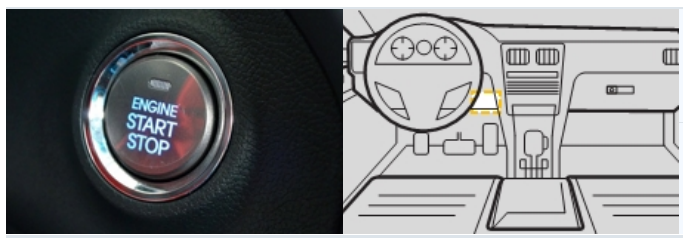
시동 모터

진단결과 양호

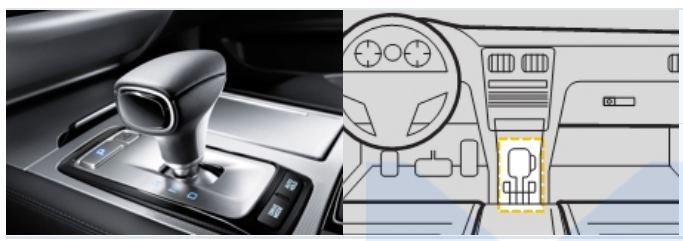
자동변속기 작동 상태(공회전)

진단결과 양호

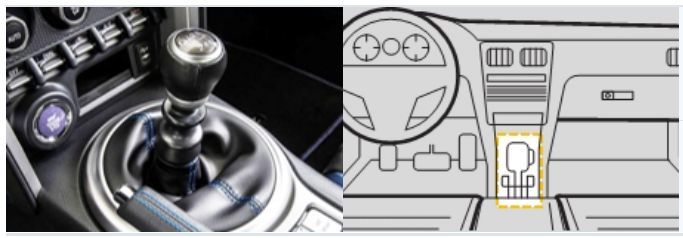
수동변속기 작동 상태 (공회전)

진단결과 양호

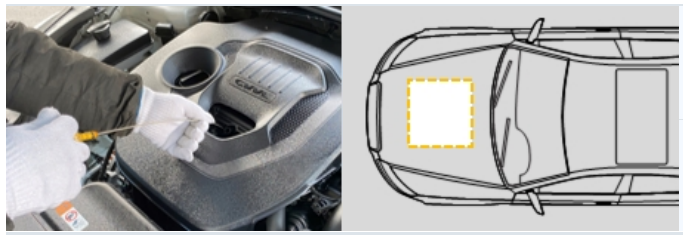
엔진오일 유량

진단결과 양호

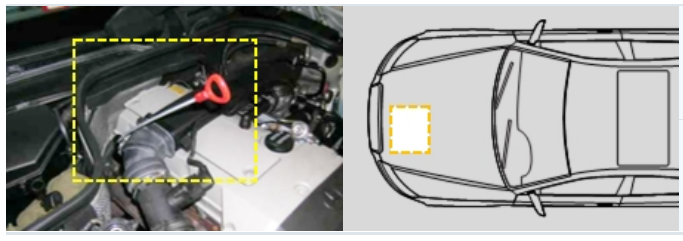
자동변속기_유량 및 상태

진단결과 양호

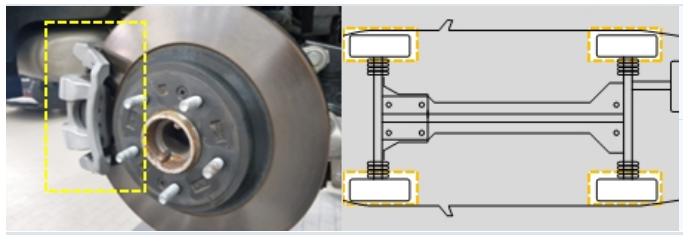
브레이크 패드 마모도

진단결과 양호

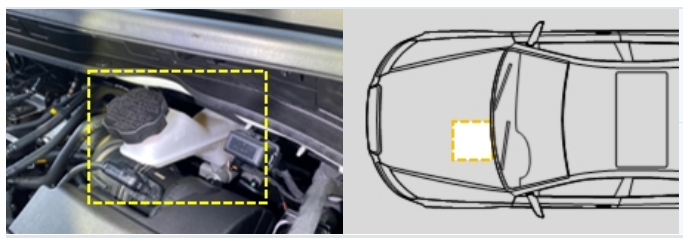
브레이크 마스터 실린더 오일 누유

진단결과 양호

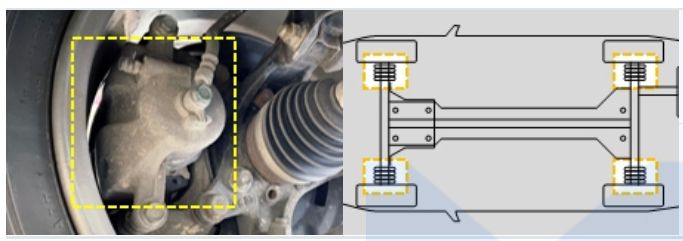
브레이크 오일 누유

진단결과 양호
