RQI 리본카 품질 점검 결과 리포트

AR2606-05142300

58도7854 스토닉 U2 1.6 디젤 트렌디

점검일 : 2026-03-30

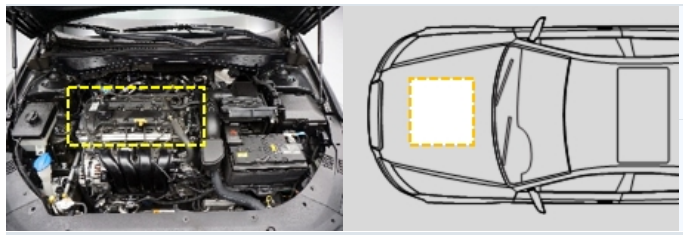
엔진오일누유_로커암커버

진단결과 양호

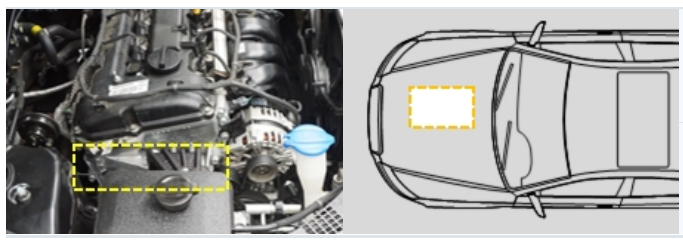
엔진오일누유_실린더 헤드/가스켓

진단결과 양호

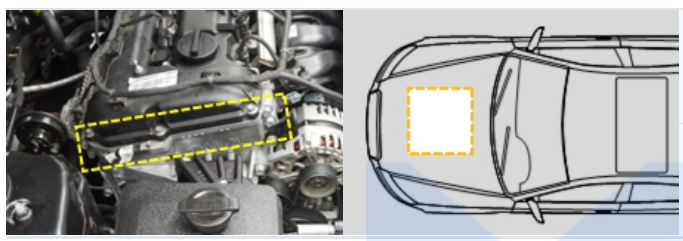
냉각수누수_실린더 헤드/가스켓

진단결과 양호

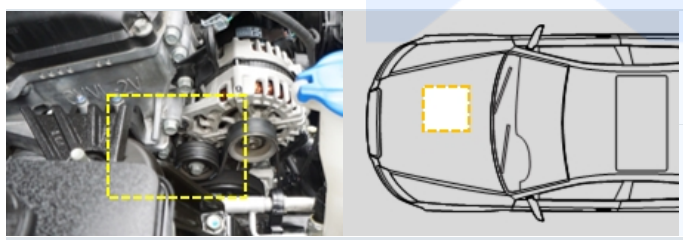
냉각수누수_워터펌프

진단결과 양호

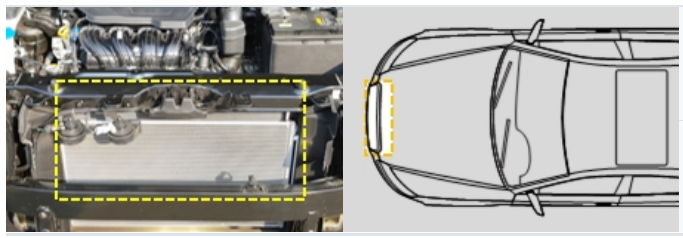
냉각수누수_라디에이터

진단결과 양호

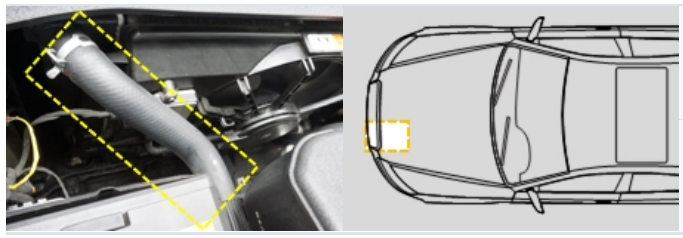
냉각수누수_냉각수 호스

진단결과 양호

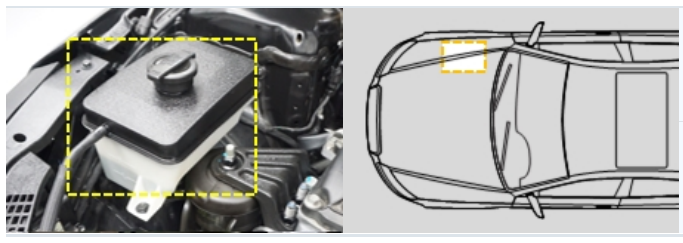
냉각수누수_냉각수 수량

진단결과 양호

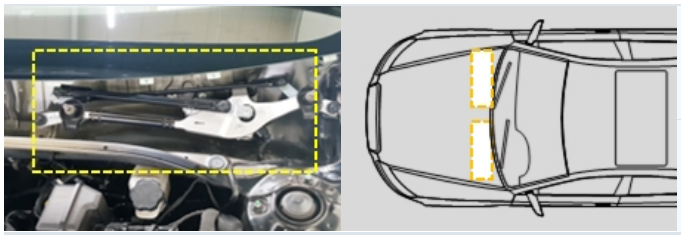
와이퍼 모터

진단결과 양호

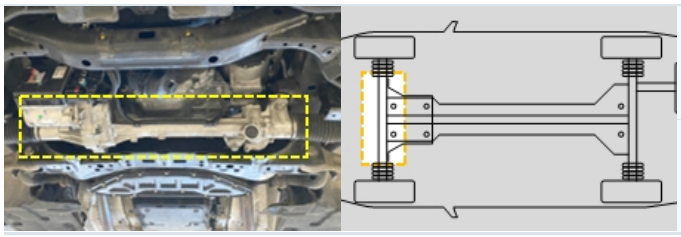
스티어링 기어

진단결과 양호

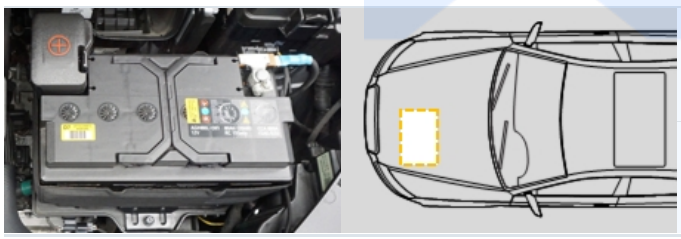
배터리 충전 상태

진단결과 양호

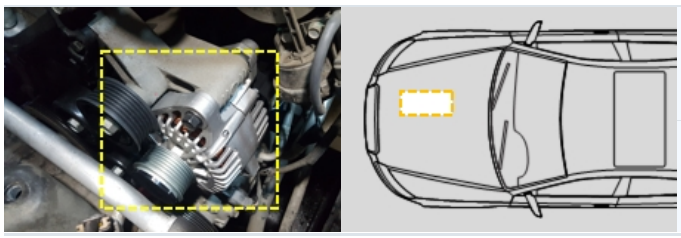
발전기 출력

진단결과 양호

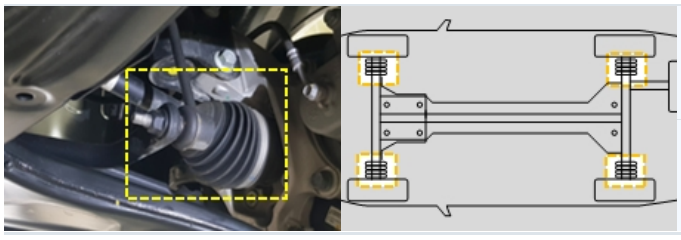
등속조인트

진단결과 양호

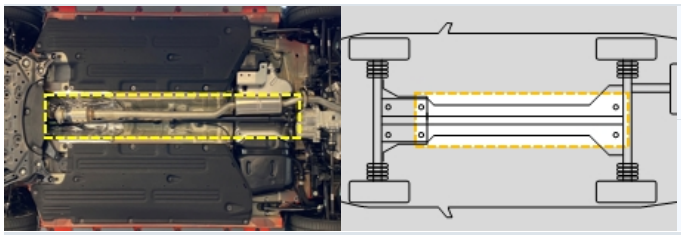
추진축 및 베어링

진단결과 양호

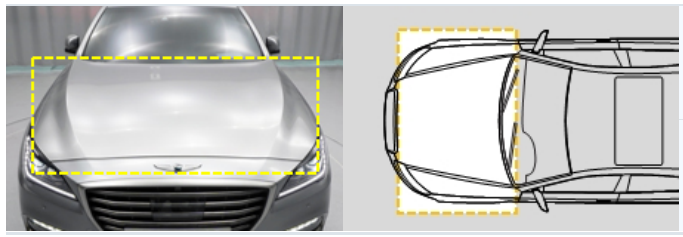
후드(본넷)

진단결과 **고지항목** (생활 스크래치 있으나 사용상 이상 없습니다.)

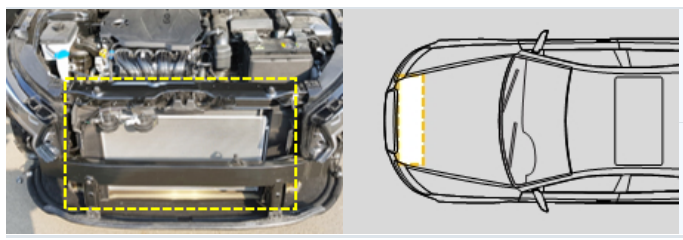
라디에이터 고정 패널

진단결과 **양호**

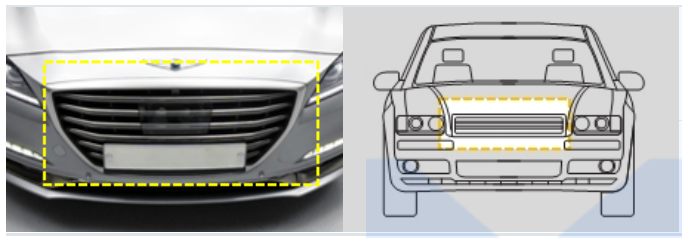
라디에이터 그릴

진단결과 **양호**

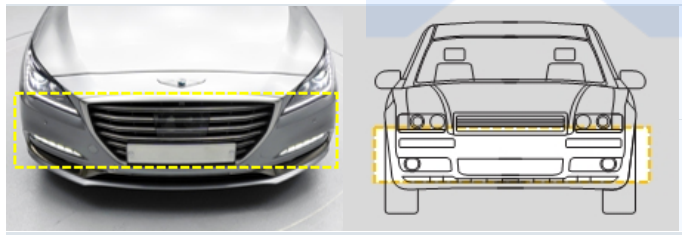
앞 범퍼

진단결과 **양호**

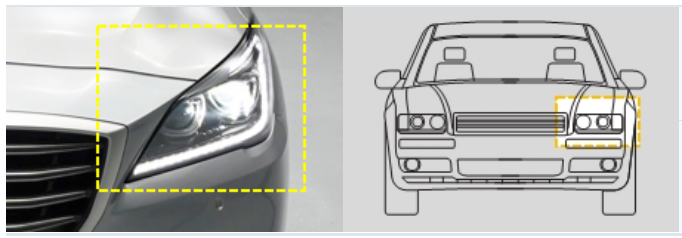
운전석 전조등

진단결과 **양호**

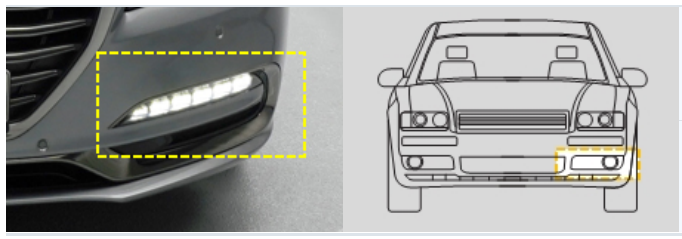
운전석 안개등

진단결과 **양호**

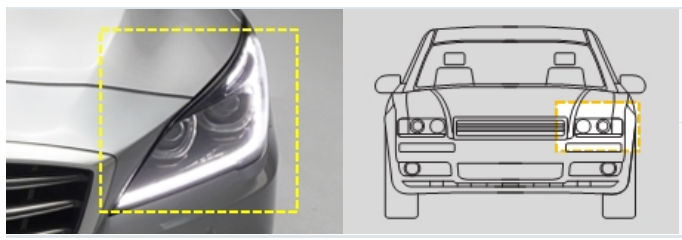
운전석 주간주행등

진단결과 **양호**

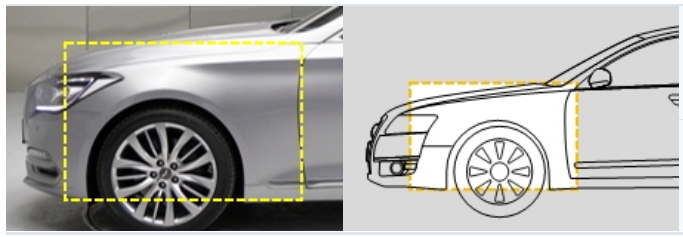
운전석 앞 펜더

진단결과 양호

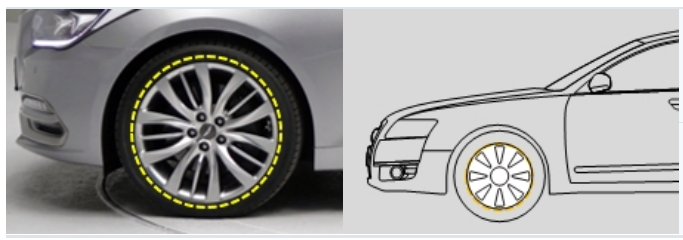
운전석 앞 휠

진단결과 고지항목 (생활 스크래치 있으나 사용상 이상 없습니다.)

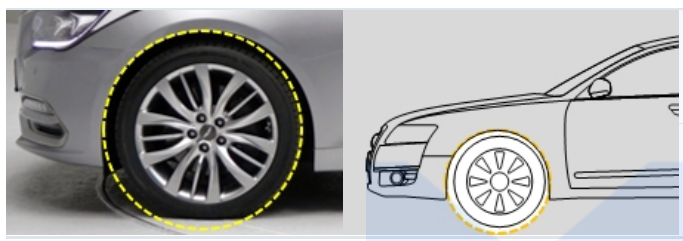
운전석 앞 타이어

진단결과 양호

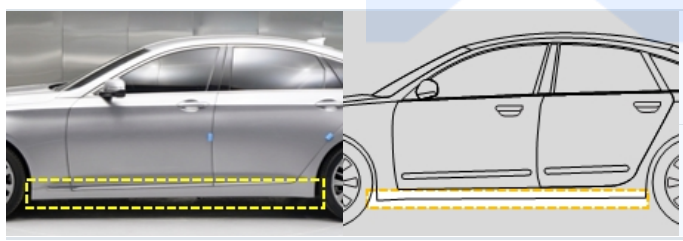
운전석 사이드실

진단결과 양호

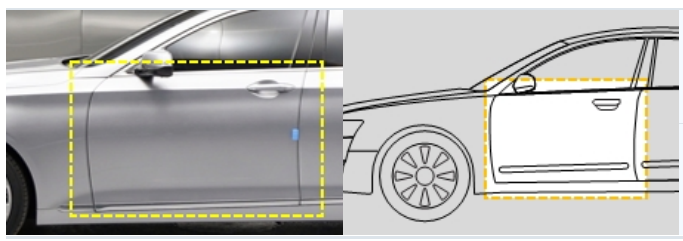
운전석 앞 도어(외부)

진단결과 양호

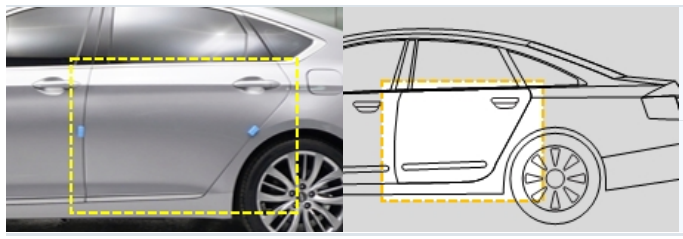
운전석 뒤 도어(외부)

진단결과 양호

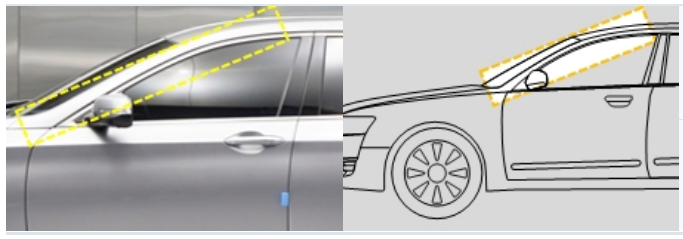
운전석 A 필러(외부)

진단결과 양호

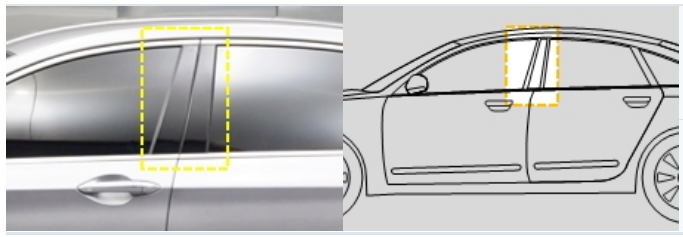
운전석 B 필러(외부)

진단결과 양호

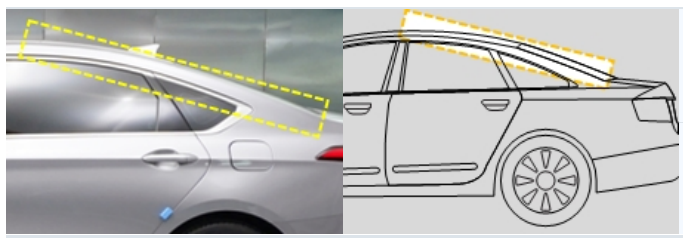
운전석 C 필러(외부)

진단결과 양호

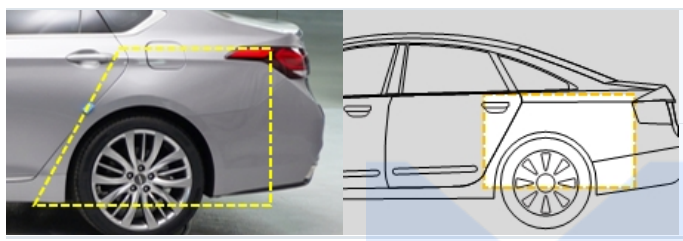
운전석 뒤 펜더

진단결과 양호

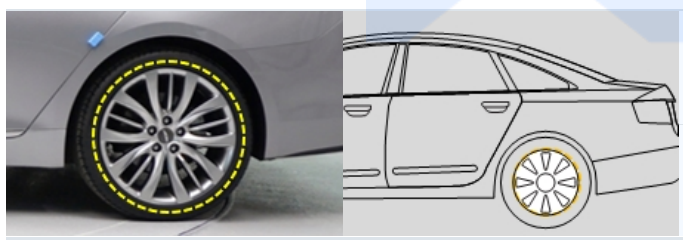
운전석 뒤 휠

진단결과 고지항목 (생활 스크래치 있으나 사용상 이상 없습니다.)

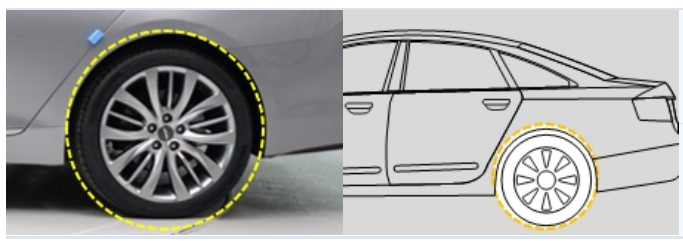
운전석 뒤 타이어

진단결과 양호

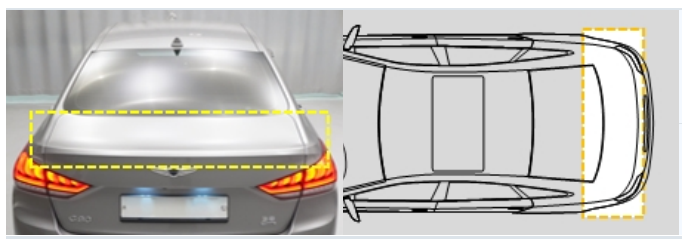
트렁크

진단결과 양호

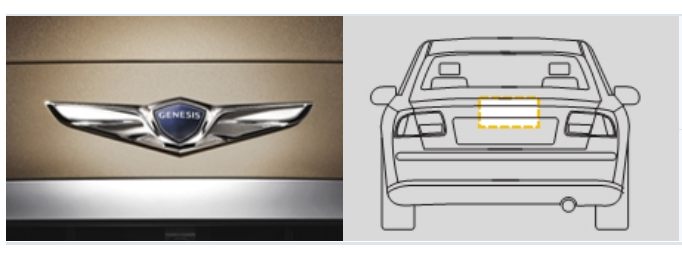
엠블럼(후면)

진단결과 양호

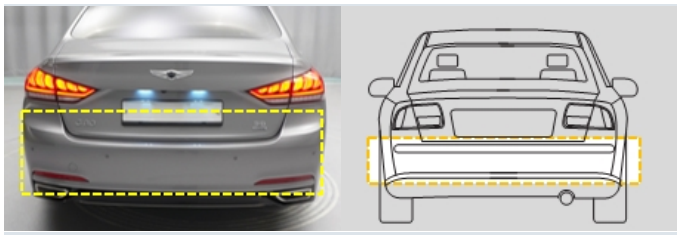
뒤 범퍼

진단결과 양호

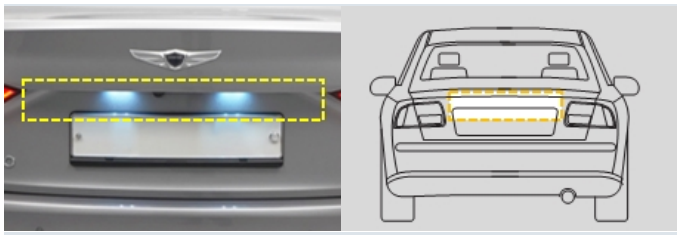
뒤 번호판 램프

진단결과 양호

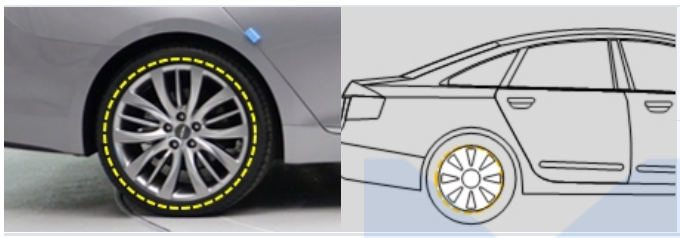
조수석 뒤 휠

진단결과 고지항목 (생활 스크래치 있으나 사용상 이상 없습니다.)

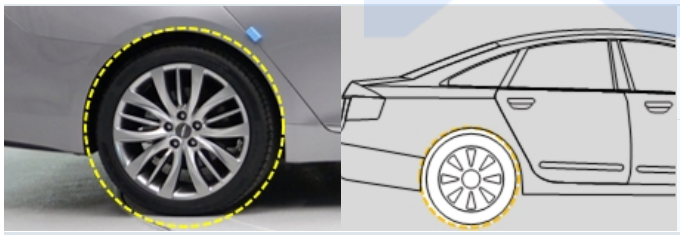
조수석 뒤 타이어

진단결과 양호

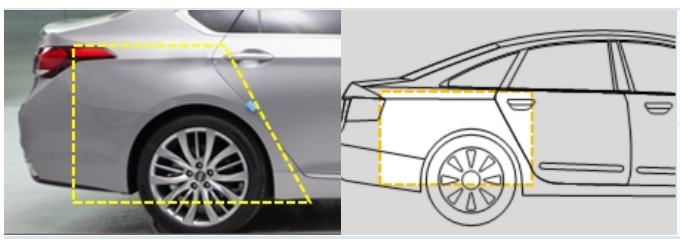
조수석 뒤 펜더

진단결과 양호

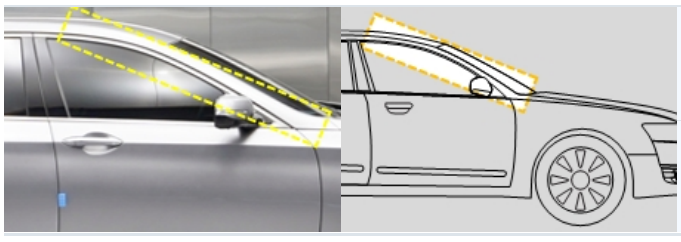
조수석 A 필러(외부)

진단결과 양호

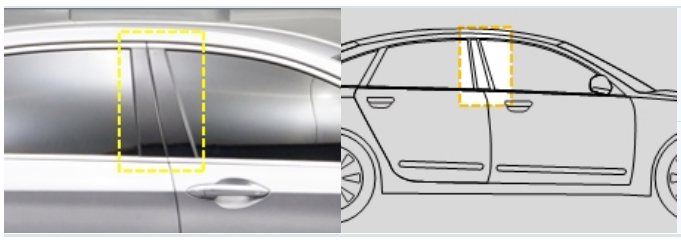
조수석 B 필러(외부)

진단결과 양호

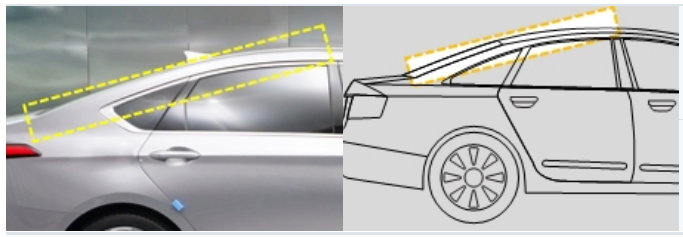
조수석 C 필러(외부)

진단결과 양호

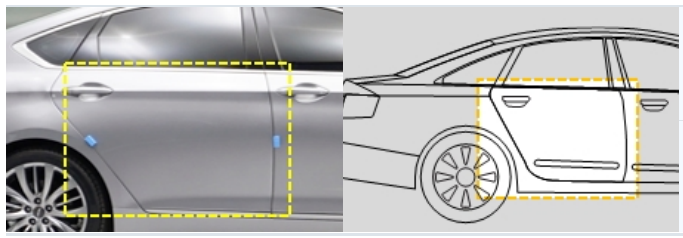
조수석 뒤 도어(외부)

진단결과 고지항목 (생활 스크래치 있으나 사용상 이상 없습니다.)

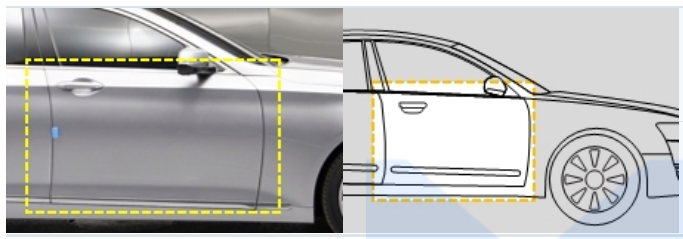
조수석 앞 도어(외부)

진단결과 양호

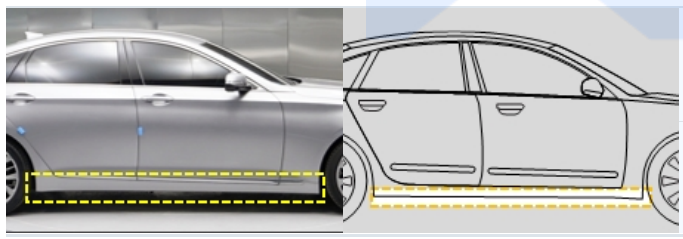
조수석 사이드실

진단결과 양호

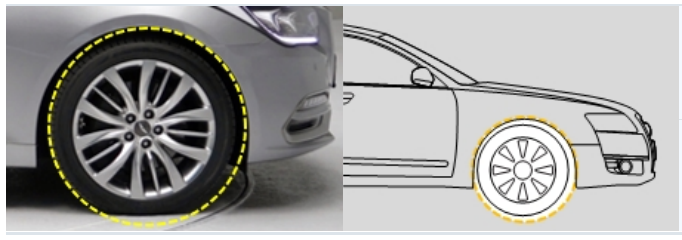
조수석 앞 타이어

진단결과 양호

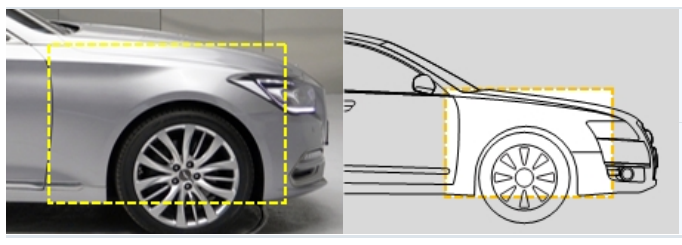
조수석 앞 펜더

진단결과 양호

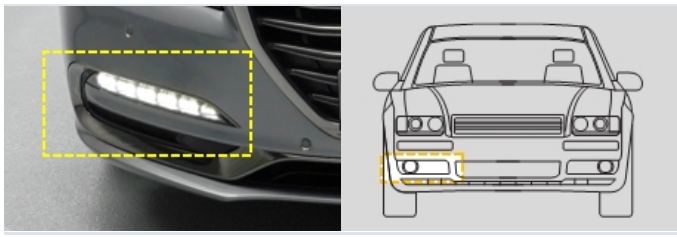
조수석 안개등

진단결과 양호

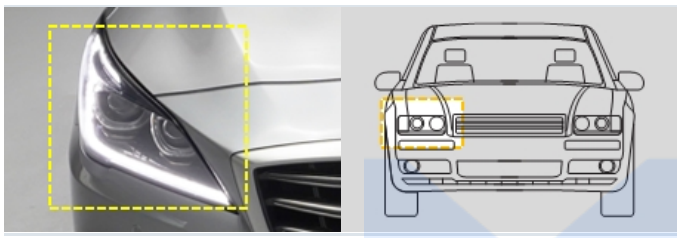
조수석 주간주행등

진단결과 양호

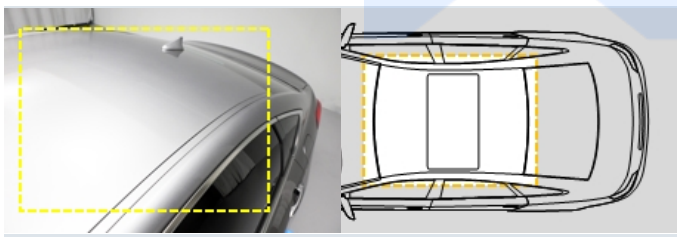
루프

진단결과 양호

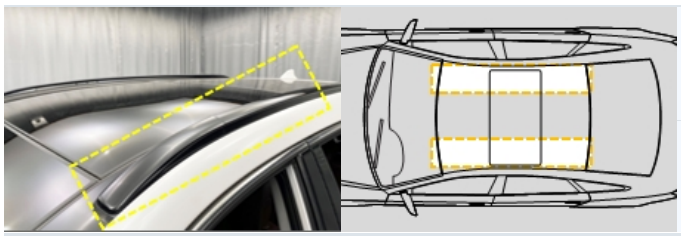
루프랙

진단결과 양호

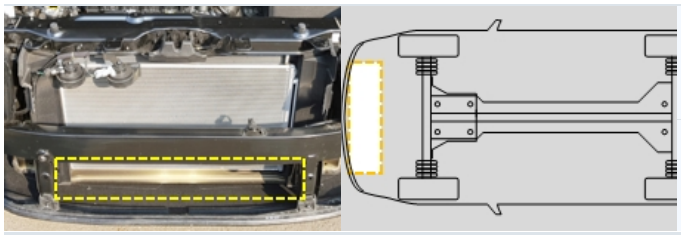
앞 패널

진단결과 양호

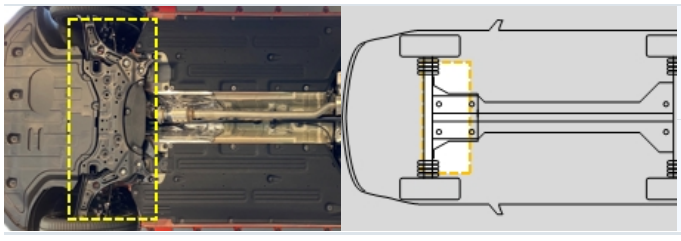
앞 크로스 멤버

진단결과 양호

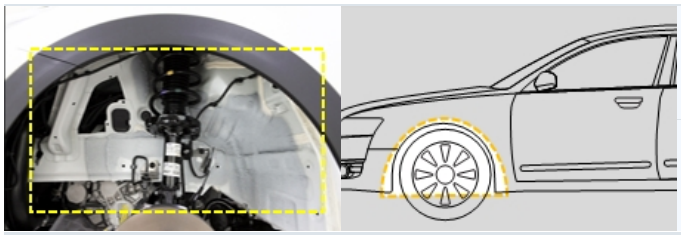
운전석 앞 휠 하우스

진단결과 양호

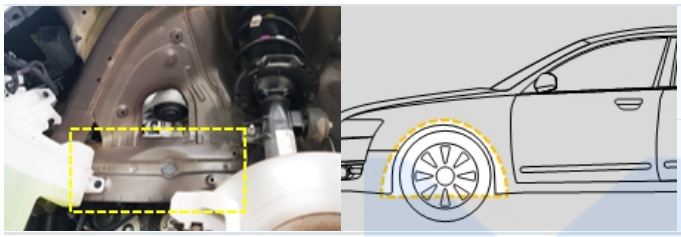
운전석 앞 사이드 멤버

진단결과 양호

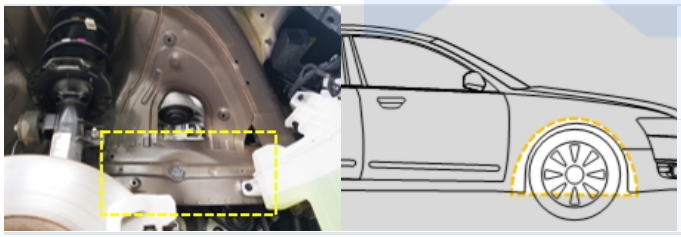
조수석 앞 사이드 멤버

진단결과 양호

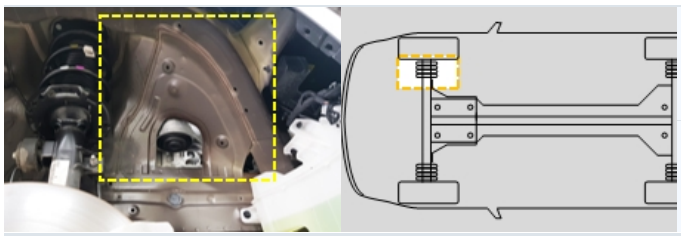
조수석 앞 인사이드 패널

진단결과 양호

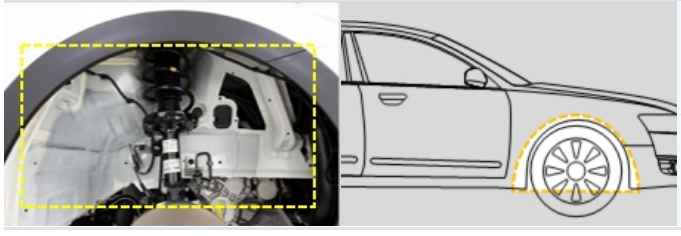
조수석 앞 휠 하우스

진단결과 양호

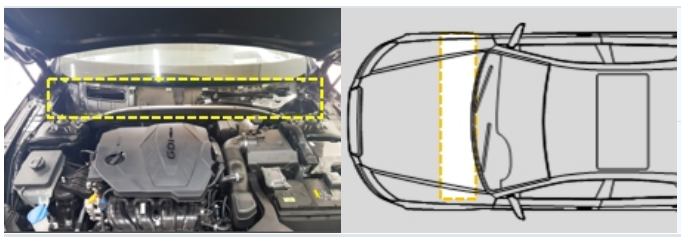
카울 패널 (대시보드)

진단결과 양호

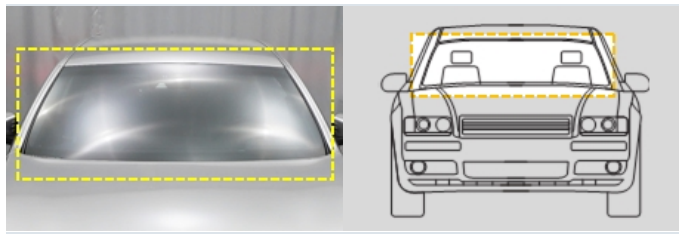
앞 유리

진단결과 **고지항목** (스톤칩이 있습니다.)

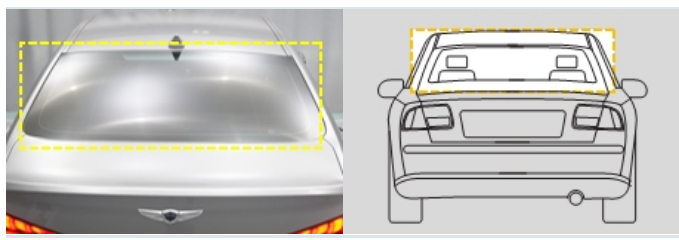
뒤 유리

진단결과 **양호**

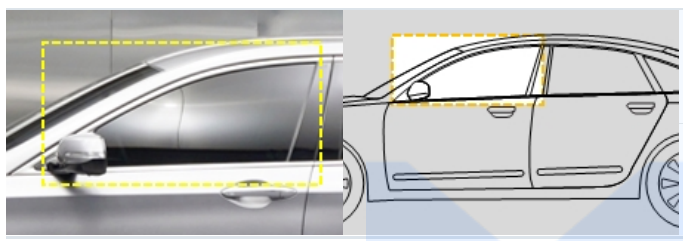
운전석 앞 도어 유리

진단결과 **양호**

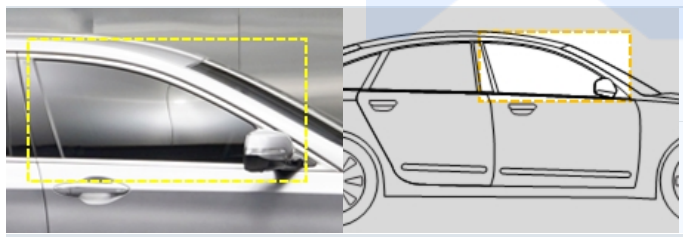
조수석 앞 도어 유리

진단결과 **양호**

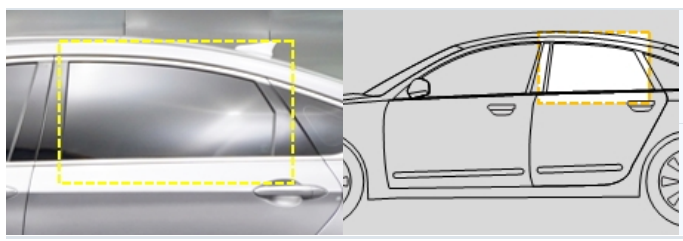
운전석 뒤 도어 유리

진단결과 **양호**

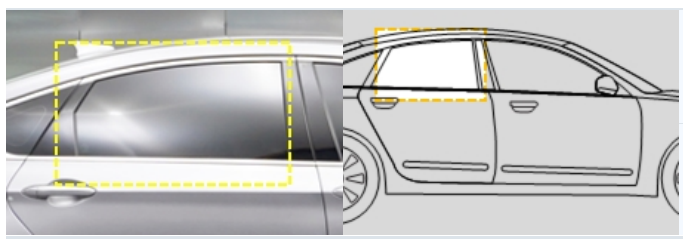
조수석 뒤 도어 유리

진단결과 **양호**

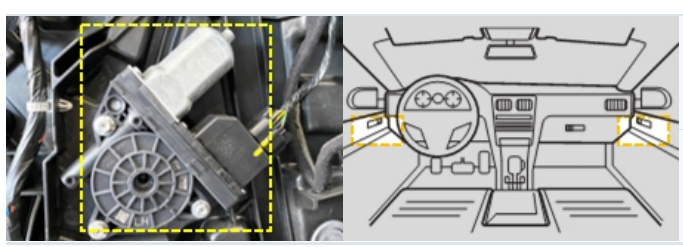
윈도우 모터

진단결과 **양호**

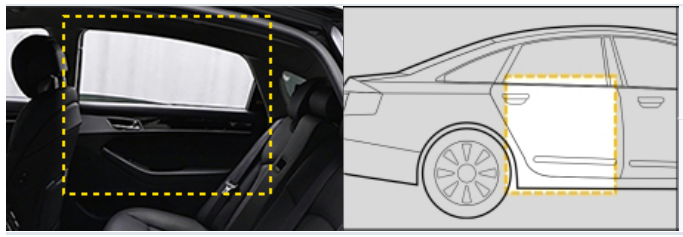
조수석 뒤 도어(실내)

진단결과 양호

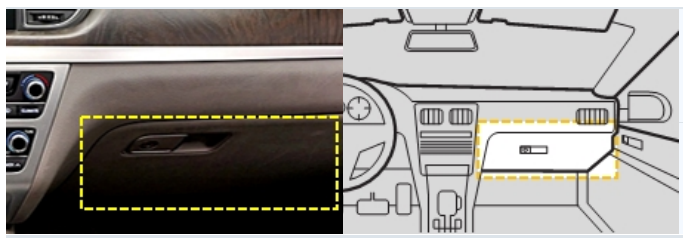
글로브박스

진단결과 양호

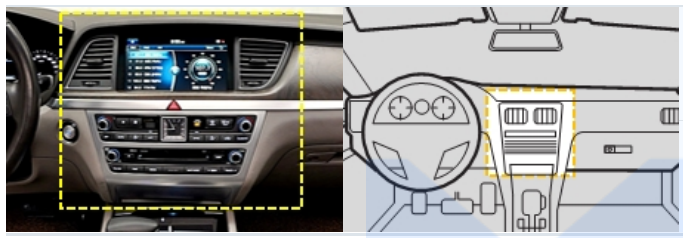
센터페시아

진단결과 양호

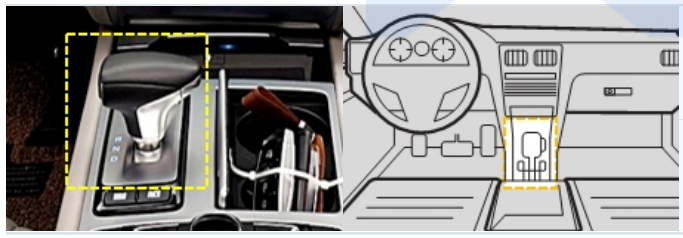
기어노브

진단결과 양호

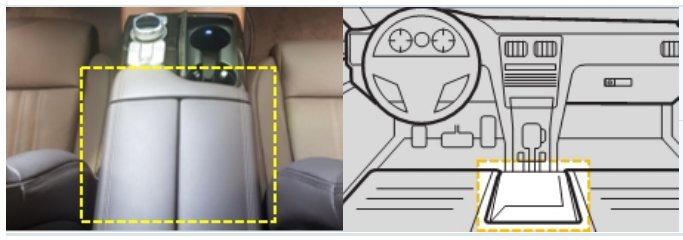
센터 콘솔

진단결과 양호

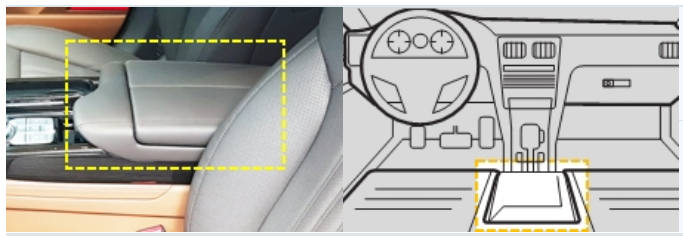
콘솔 암 레스트

진단결과 양호

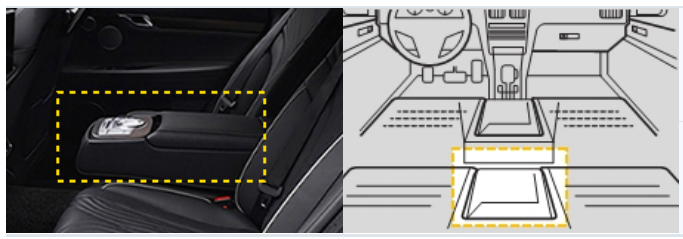
리어 콘솔박스

진단결과 양호

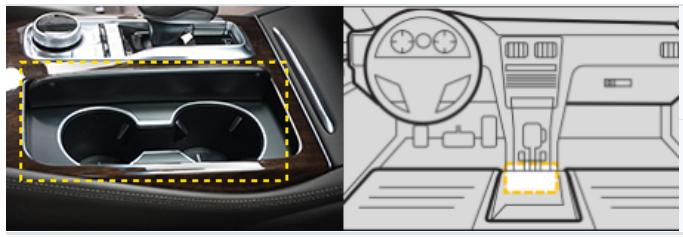
컴홀더 트레이

진단결과 양호

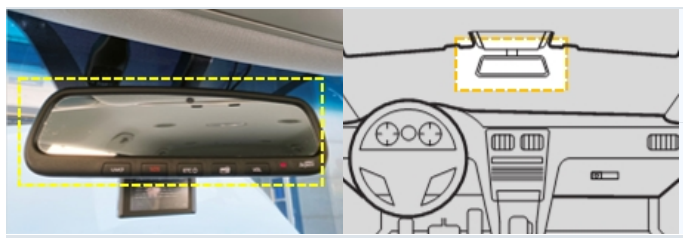
룸미러

진단결과 양호

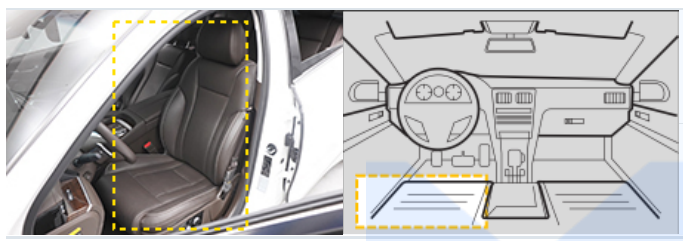
운전석 1열 시트(외관 상태)

진단결과 양호

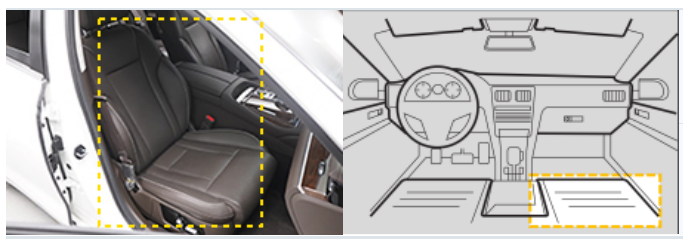
조수석 1열 시트(외관 상태)

진단결과 양호

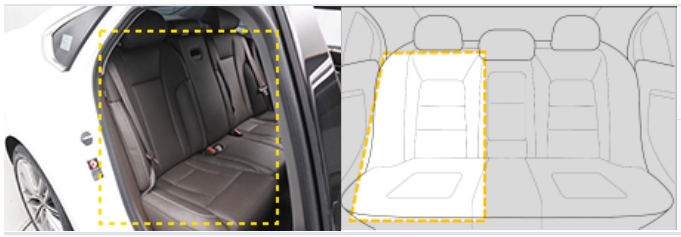
조수석 2열 시트(외관 상태)

진단결과 양호

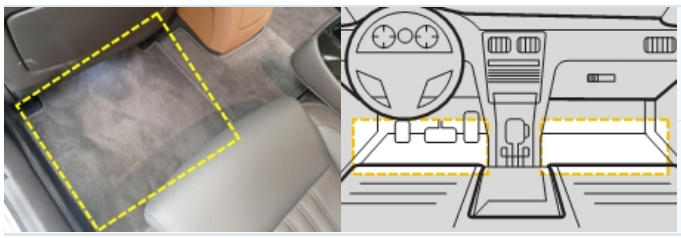
매트

진단결과 양호

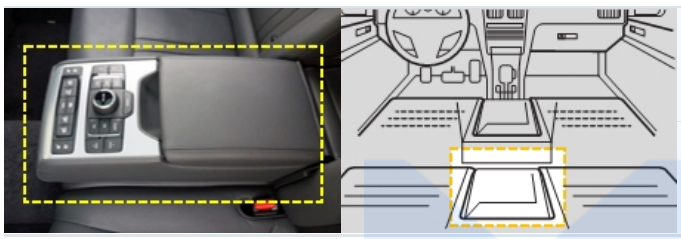
후석 암레스트

진단결과 양호

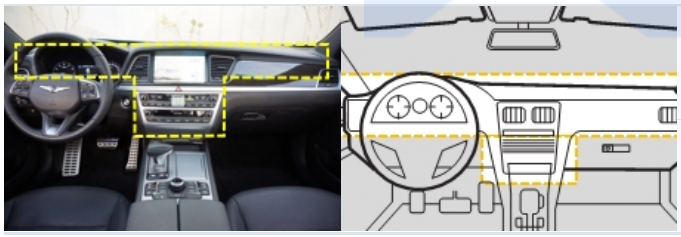
크래시패드

진단결과 양호
