# RQI 리본카 품질 점검 결과 리포트

AR2605-28165840

## 178주1165 신형 K5(DL3) 1.6 가솔린 터보 노블레스

점검일 : 2026-03-25

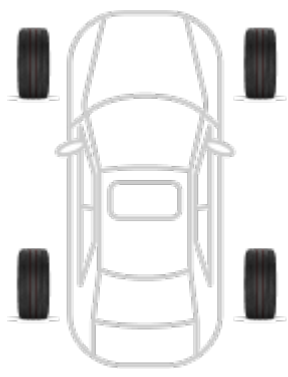
**운전석 앞타이어**
트레드 깊이 : 6.0mm

**조수석 앞타이어**
트레드 깊이 : 6.0mm

**운전석 뒤타이어**
트레드 깊이 : 6.0mm

**조수석 뒤타이어**
트레드 깊이 : 6.0mm

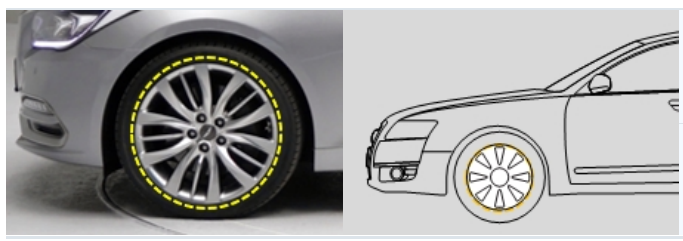
## 운전석 앞 휠

진단결과 고지항목 (미세휠기스 )

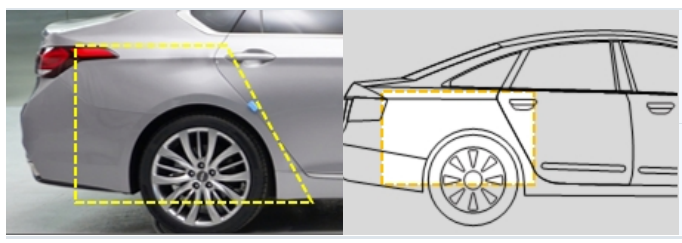
## 조수석 뒤 펜더

진단결과 고지항목 (미세흠집 )

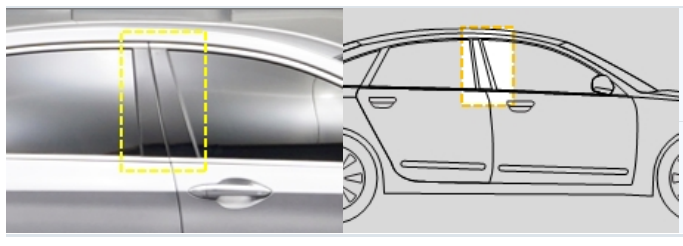
## 조수석 B 필러(외부)

진단결과 양호

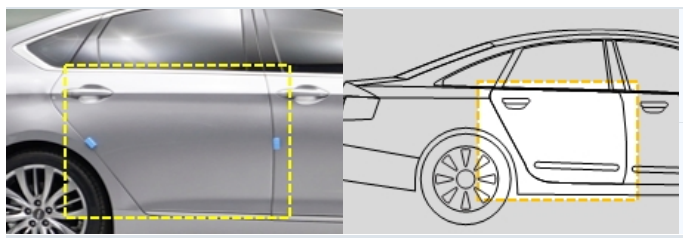
## 조수석 뒤 도어(외부)

진단결과 고지항목 (미세흠집 )

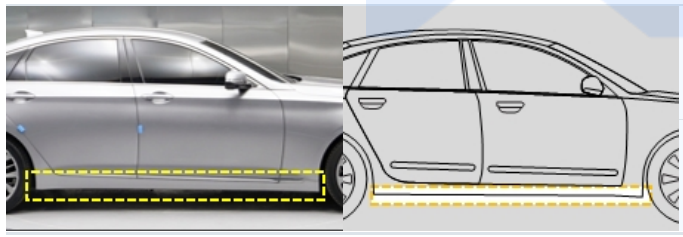
## 조수석 사이드실

진단결과 양호

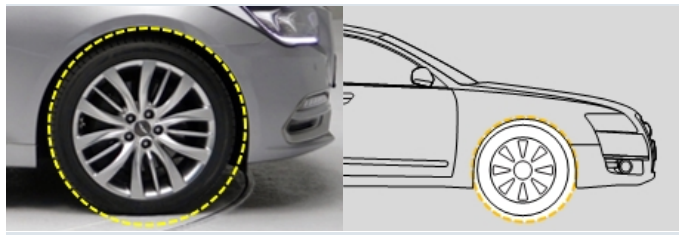
## 조수석 앞 타이어

진단결과 양호

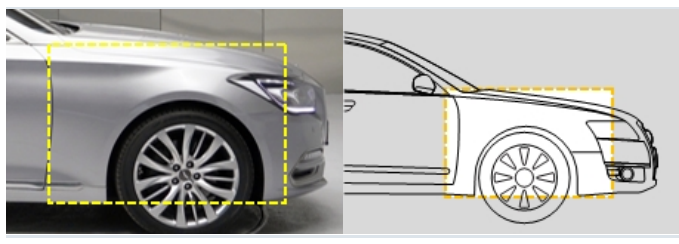
## 조수석 앞 펜더

진단결과 양호

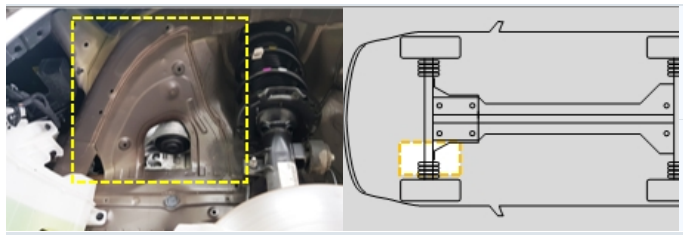
## 운전석 앞 인사이드 패널

진단결과 양호

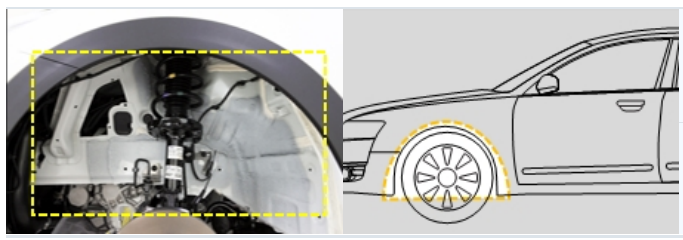
## 운전석 앞 휠 하우스

진단결과 양호

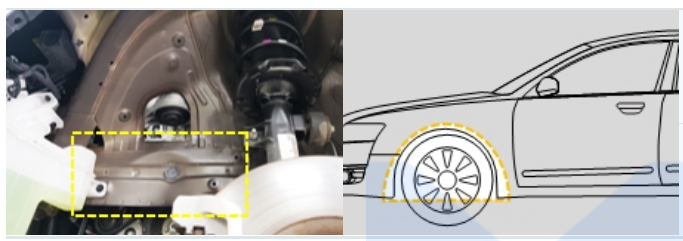
## 운전석 앞 사이드 멤버

진단결과 양호

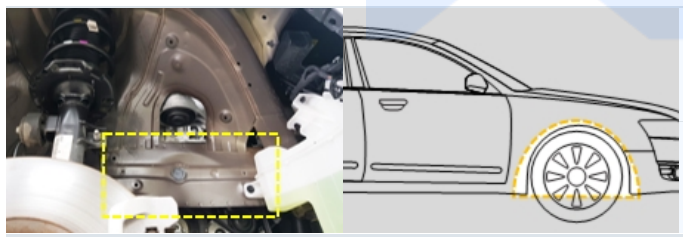
## 조수석 앞 사이드 멤버

진단결과 양호

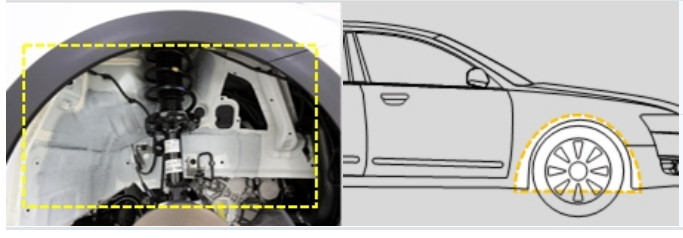
## 조수석 앞 휠 하우스

진단결과 양호

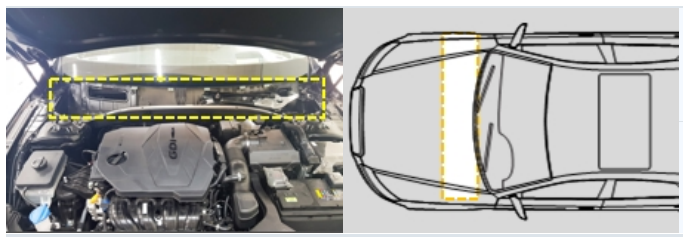
## 카울 패널 (대시보드)

진단결과 양호

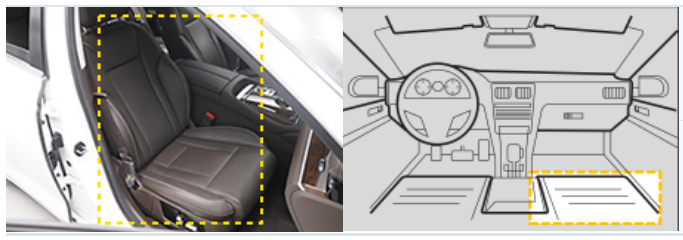
## 조수석 1열 시트(외관 상태)

진단결과 양호

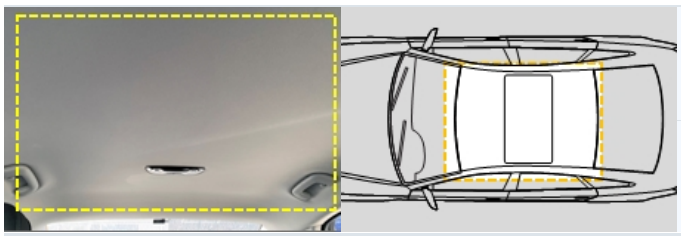
## 헤드라이닝

진단결과 양호

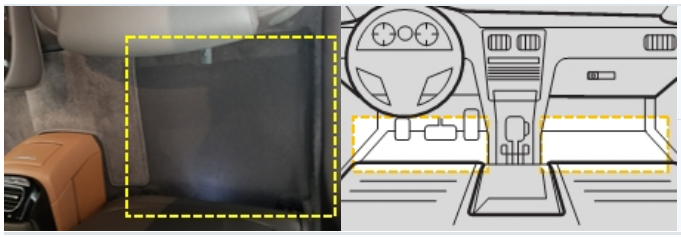
## 플로어 카펫

진단결과 양호

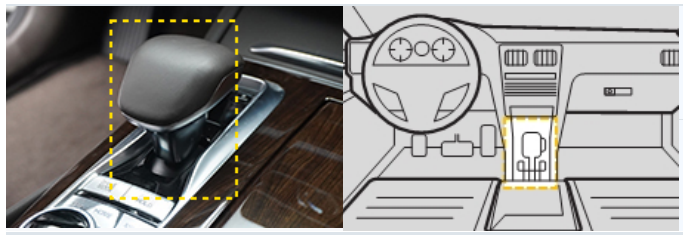
## 변속레버(외관 상태)

진단결과 양호

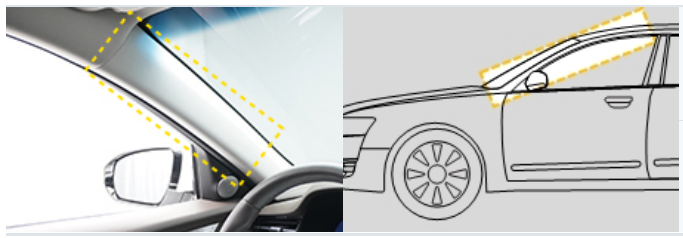
## 운전석 A 필러(실내)

진단결과 양호

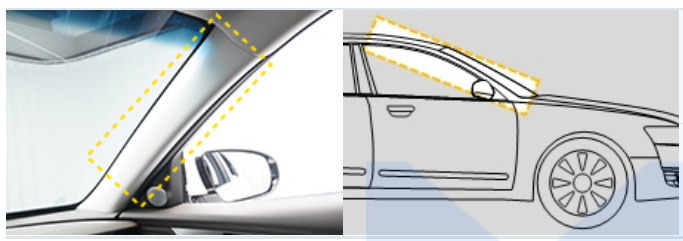
## 조수석 A 필러(실내)

진단결과 양호

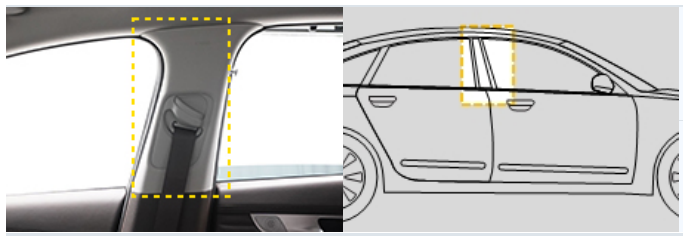
## 조수석 B 필러(실내)

진단결과 양호

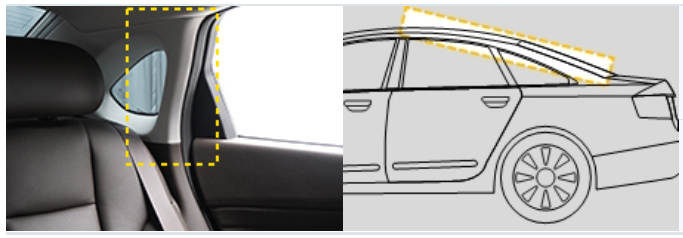
## 운전석 C 필러(실내)

진단결과 양호

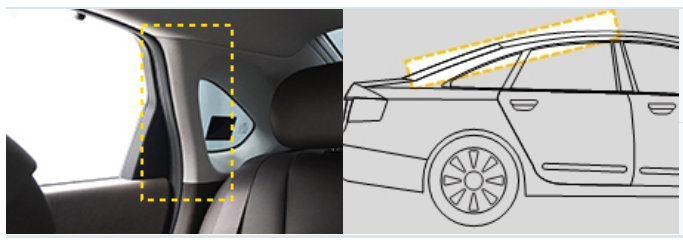
## 조수석 C 필러(실내)

진단결과 양호

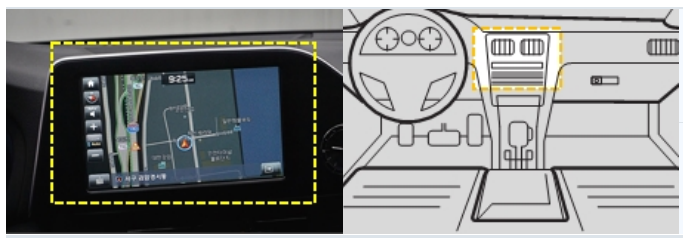
## 내비게이션

진단결과 양호

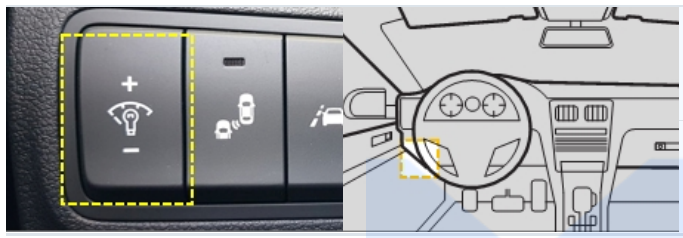
## 일루미네이션 컨트롤

진단결과 양호

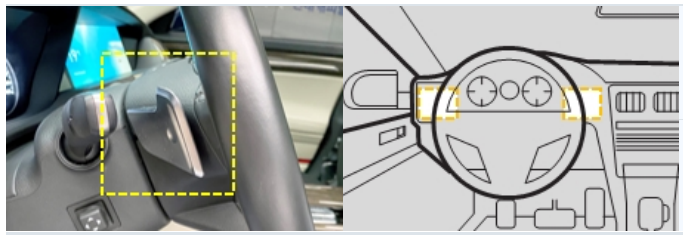
## 패들 시프트

진단결과 양호

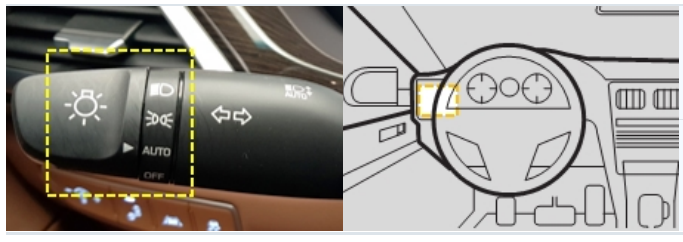
## 오토 라이트

진단결과 양호

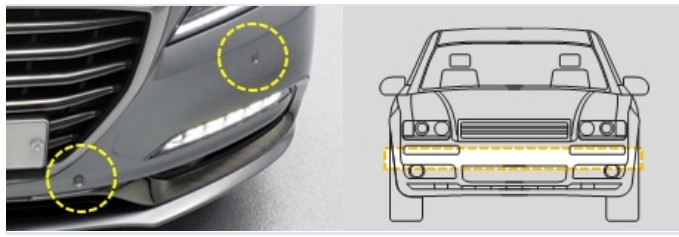
## 전방 경보장치

진단결과 양호

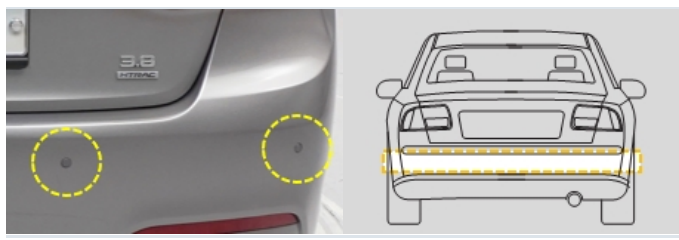
## 후방 경보장치

진단결과 양호

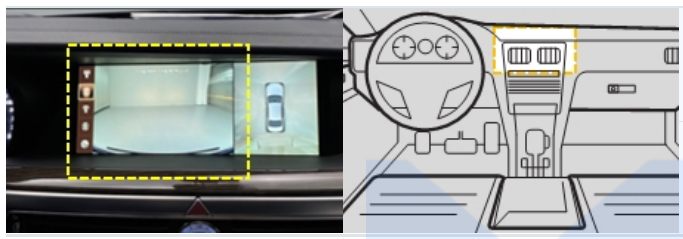
## 전방 카메라

진단결과 양호

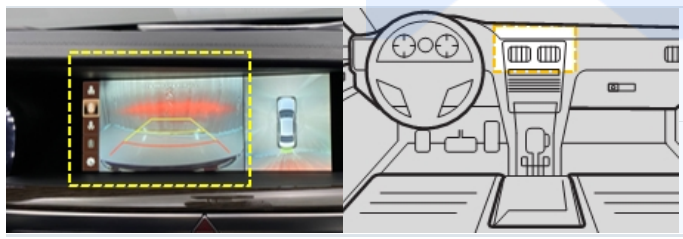
## 후방 카메라

진단결과 양호

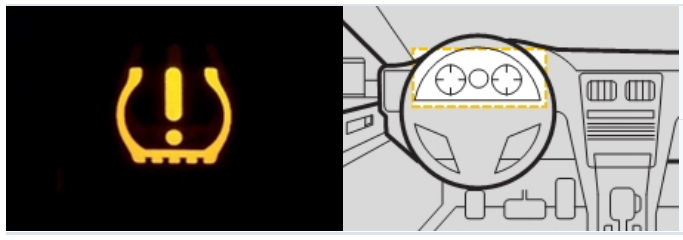
## 타이어 공기압력 모니터링 (TPMS)

진단결과 양호

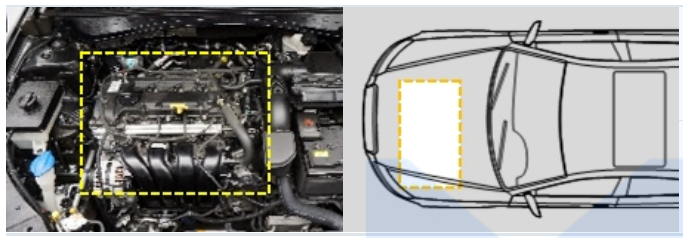
## 엔진

진단결과 양호

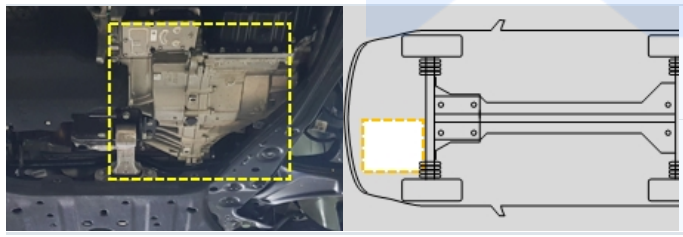
## 변속기

진단결과 양호

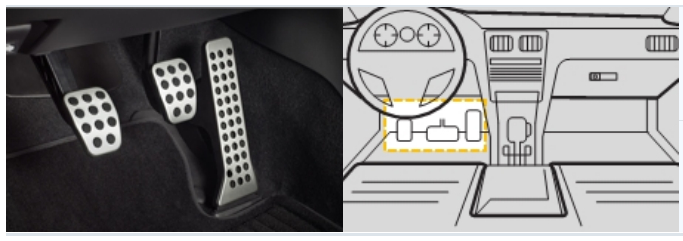
## 클러치 어셈블리

진단결과 양호

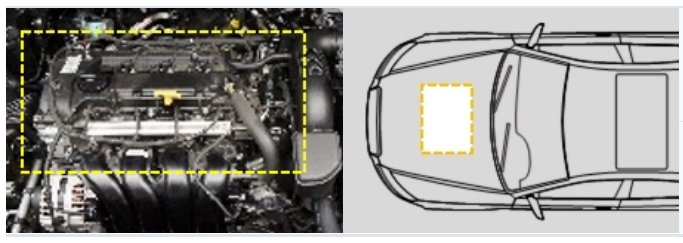
## 엔진 작동 상태(공회전)

진단결과 양호

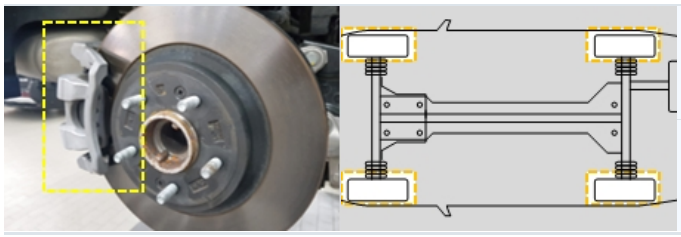
## 브레이크 패드 마모도

진단결과 양호

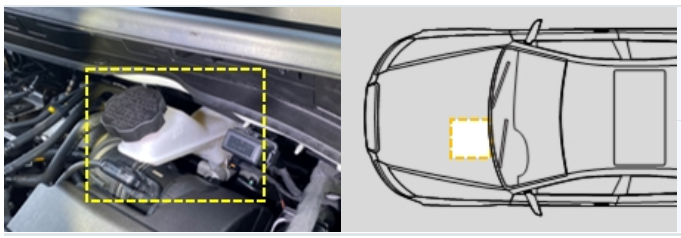
## 브레이크 마스터 실린더 오일 누유

진단결과 양호

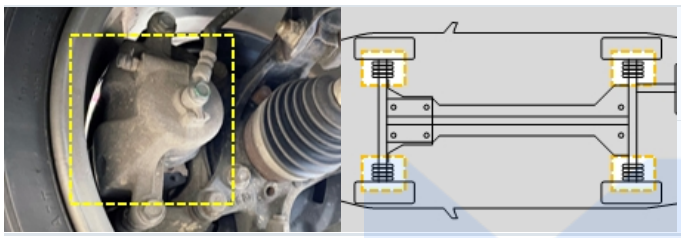
## 브레이크 오일 누유

진단결과 양호
