리본카 품질 점검 결과 리포트

AR2605-11092250

157호6215 팰리세이드 3.8 가솔린 프레스티지

점검일 : 2026-05-08

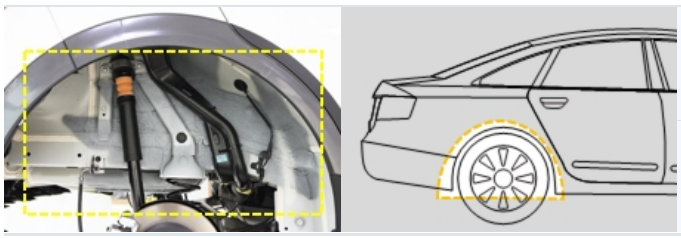
조수석 뒤 휠 하우스

진단결과 양호

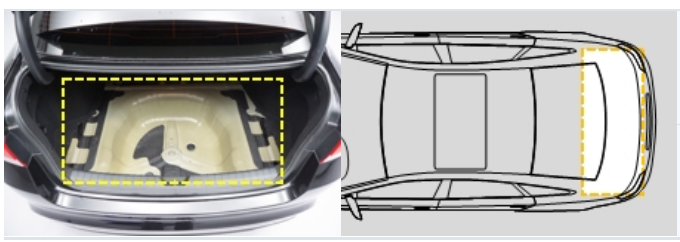
트렁크 플로어 패널

진단결과 양호

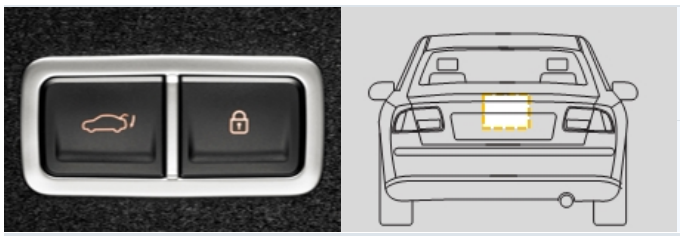
전동트렁크

진단결과 양호

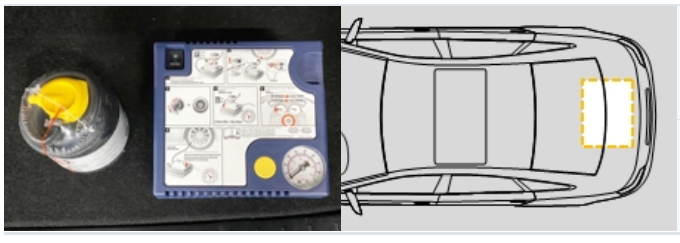
타이어 리페어 키트

진단결과 양호

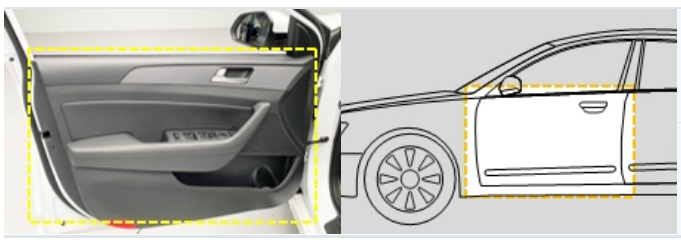
운전석 앞 도어(실내)

진단결과 양호

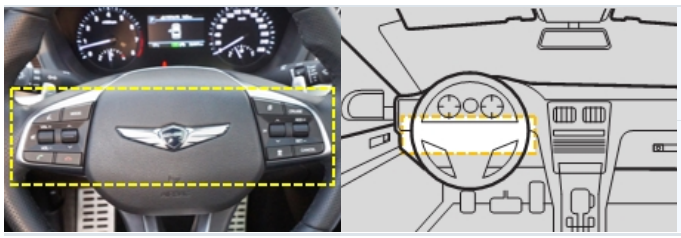
스티어링 휠 리모컨

진단결과 양호
