리본카 품질 점검 결과 리포트

AR2605-06171148

248루5887 K7 프리미어 하이브리드 시그니처

점검일 : 2026-03-25

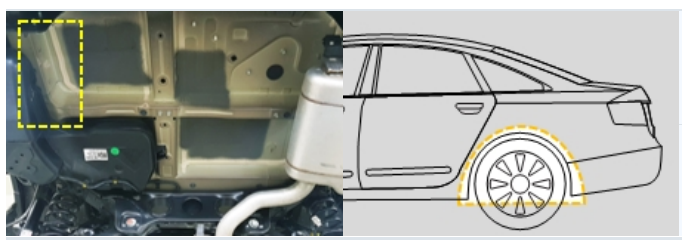
운전석 뒤 사이드 멤버

진단결과 양호

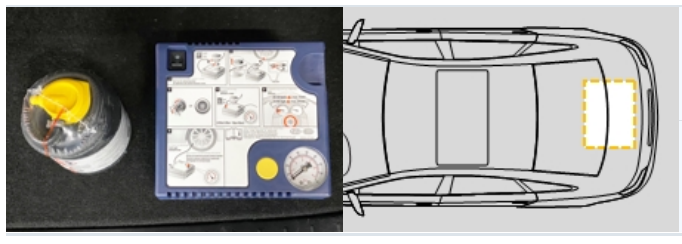
타이어 리페어 키트

진단결과 **양호**

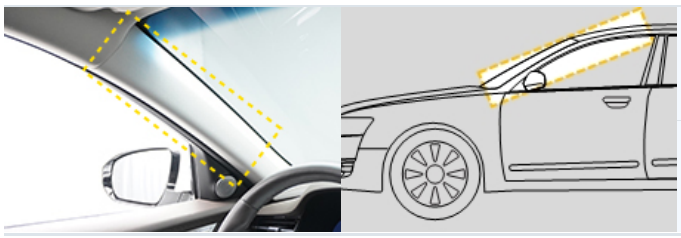
운전석 A 필러(실내)

진단결과 고지항목 (생활 스크래치 있으나 사용상 이상 없습니다.)
