# 리본카 품질 점검 결과 리포트

AR2604-13100013

## 114마4900 더 올뉴G80 가솔린 2.5 2WD 기본형

점검일 : 2026-04-01

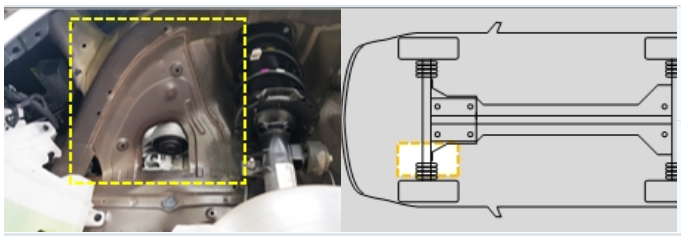
## 운전석 앞 인사이드 패널

진단결과 양호

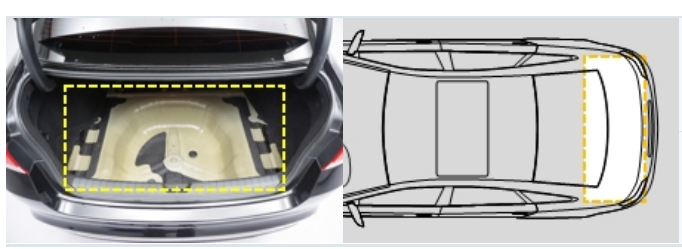
## 트렁크 플로어 패널

진단결과 양호
