리본카 품질 점검 결과 리포트

AR2606-05231430

221하1013 디 올뉴그랜저 가솔린 2.5 익스클루시브

점검일 : 2026-05-08

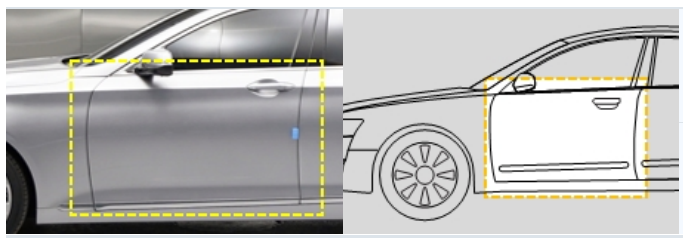
운전석 앞 도어(외부)

진단결과 고지항목 (미세흠집)

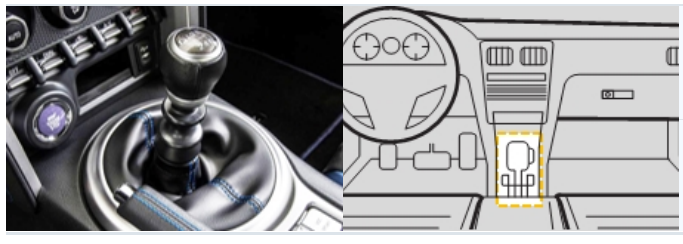
수동변속기 작동 상태 (공회전)

진단결과 이 차량에는 해당 사항 없음
