리본카 품질 점검 결과 리포트

AR2605-11092420

157호6332 더 올뉴G80 가솔린 2.5 AWD 기본형

점검일 : 2026-04-21

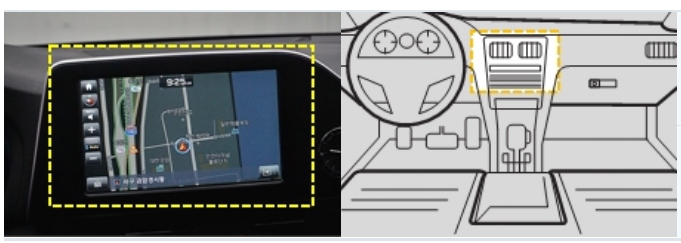
내비게이션

진단결과 양호
