RQI 리본카 품질 점검 결과 리포트

AR2604-14102510

59거8543 그랜저IG 2.4 GDi 프리미엄

점검일 : 2026-04-02

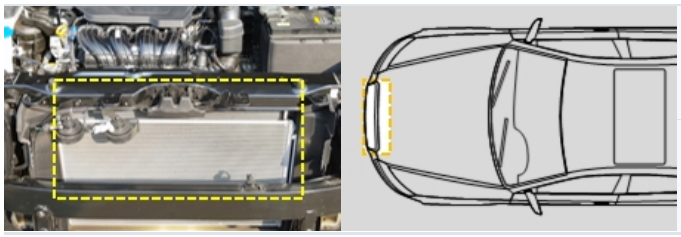
냉각수누수_라디에이터

진단결과 양호

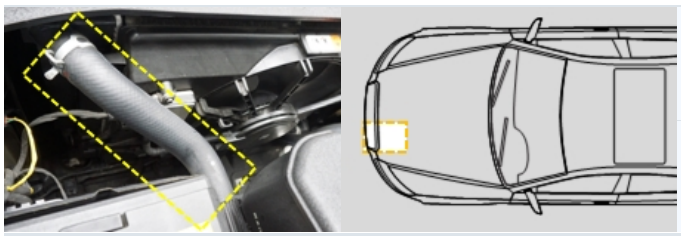
냉각수누수_냉각수 호스

진단결과 양호

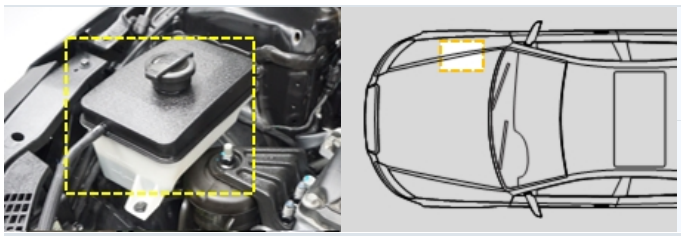
냉각수누수_냉각수 수량

진단결과 양호

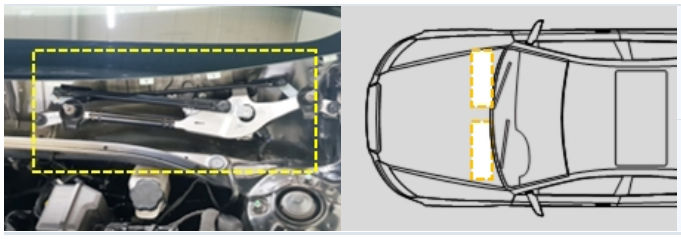
와이퍼 모터

진단결과 양호

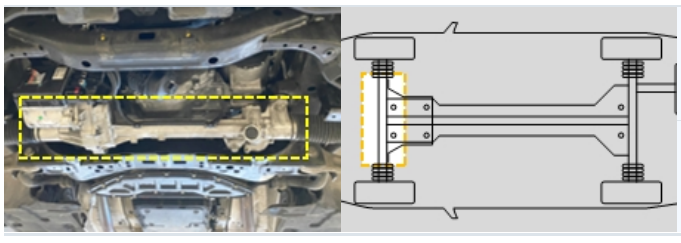
스티어링 기어

진단결과 양호

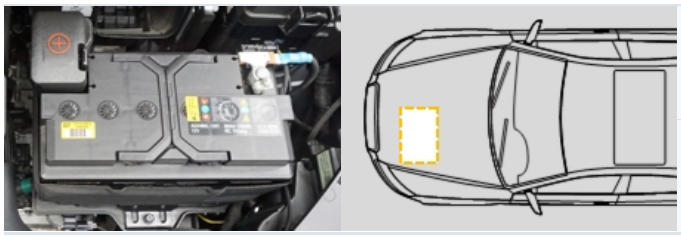
배터리 충전 상태

진단결과 양호

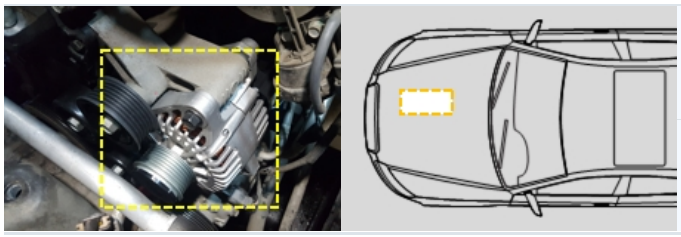
발전기 출력

진단결과 양호

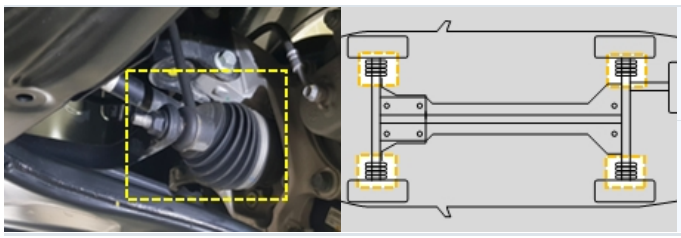
등속조인트

진단결과 양호

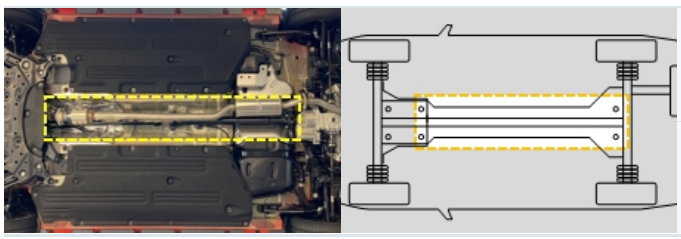
추진축 및 베어링

진단결과 양호

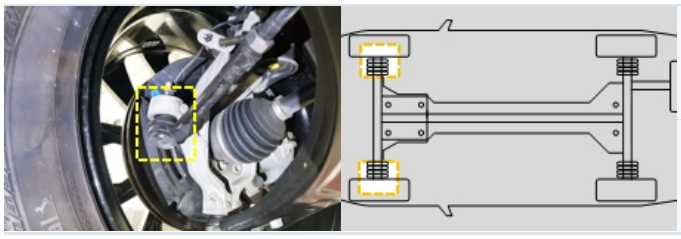
타이로드엔드 및 볼 조인트

진단결과 양호

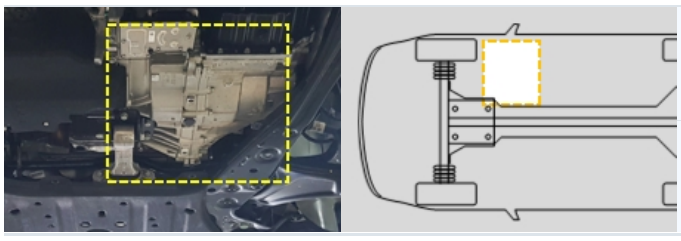
자동변속기_오일누유

진단결과 양호

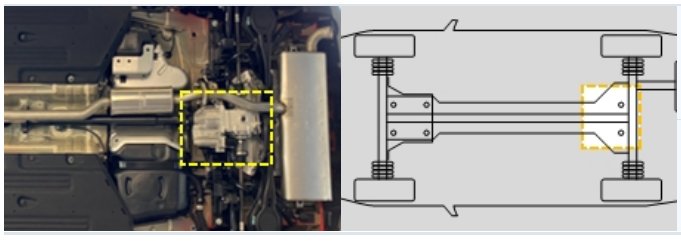
디퍼런셜 기어

진단결과 양호

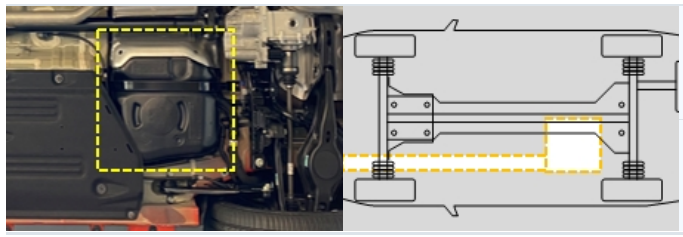
연료 누출(LP가스 포함)

진단결과 양호

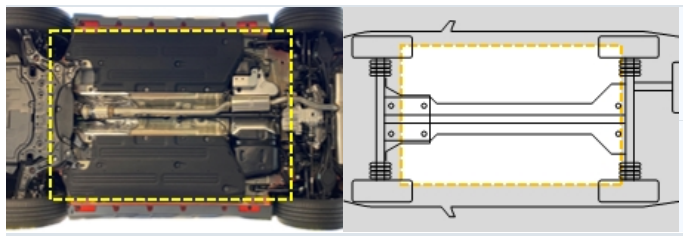
플로어 패널

진단결과 양호

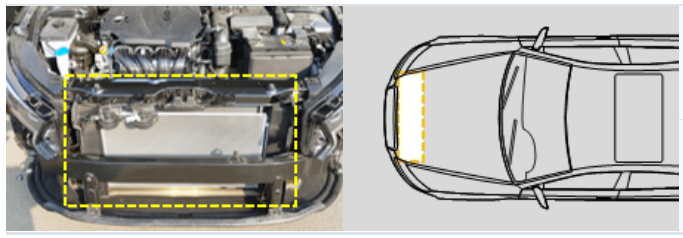
라디에이터 고정 패널

진단결과 양호

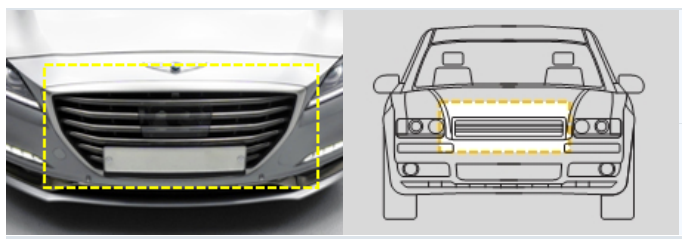
라디에이터 그릴

진단결과 양호

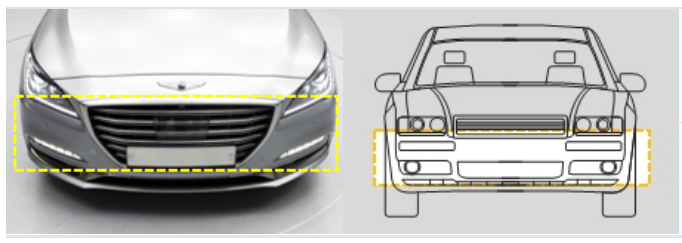
앞 범퍼

진단결과 양호

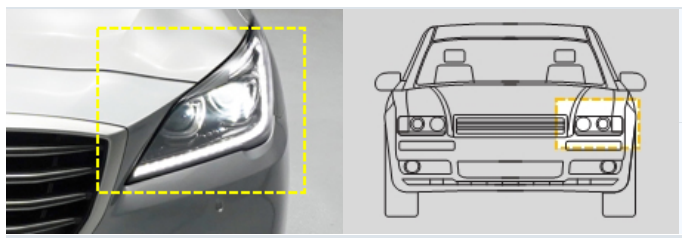
운전석 전조등

진단결과 양호

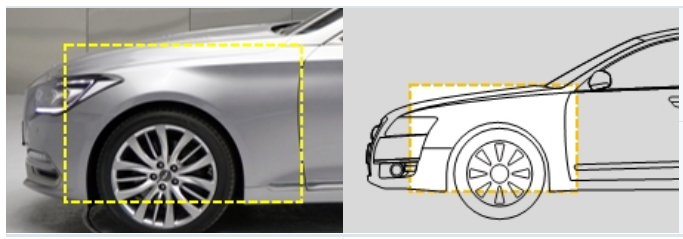
운전석 앞 펜더

진단결과 양호

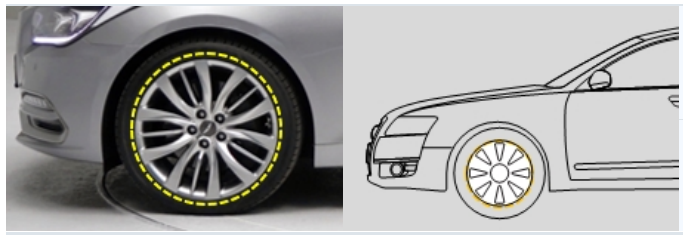
운전석 앞 휠

진단결과 양호

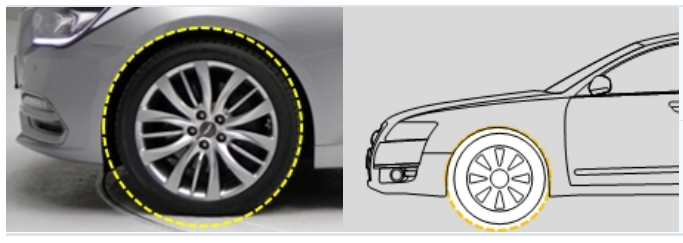
운전석 앞 타이어

진단결과 양호

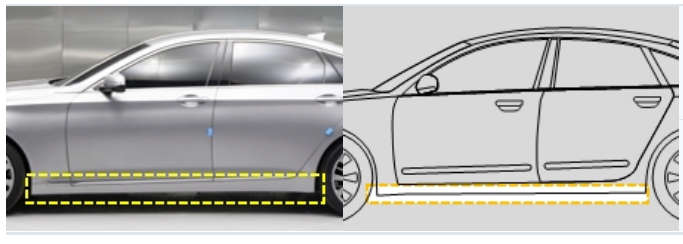
운전석 사이드실

진단결과 양호

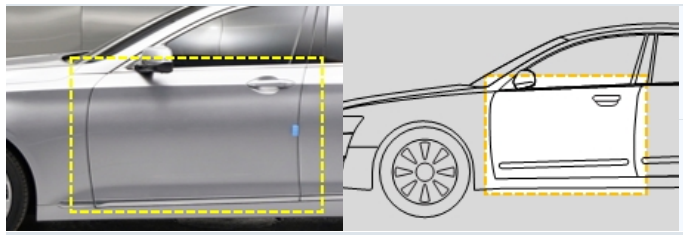
운전석 앞 도어(외부)

진단결과 양호

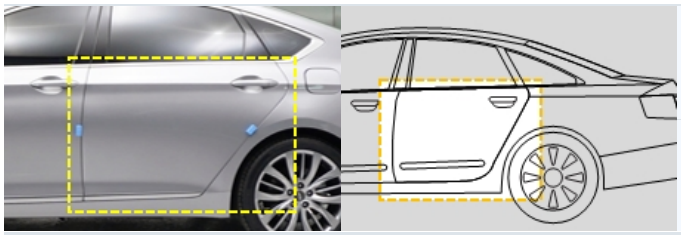
운전석 뒤 도어(외부)

진단결과 양호

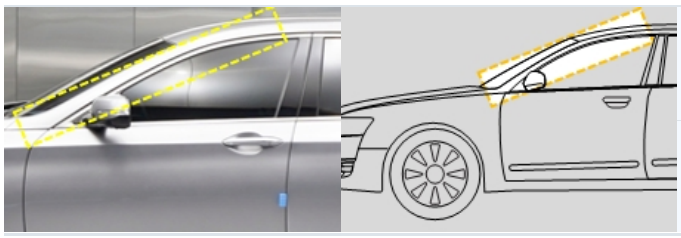
운전석 A 필러(외부)

진단결과 양호

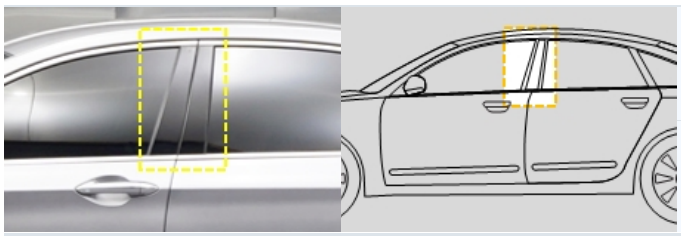
운전석 B 필러(외부)

진단결과 양호

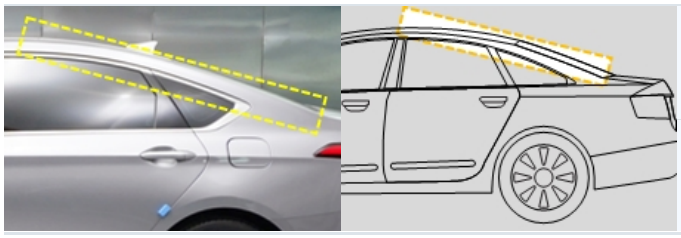
운전석 C 필러(외부)

진단결과 양호

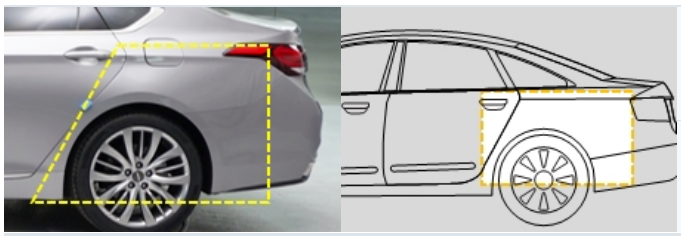
운전석 뒤 펜더

진단결과 양호

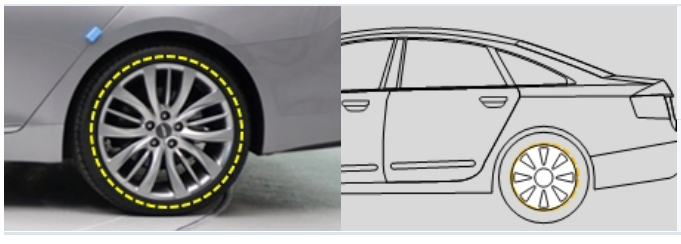
운전석 뒤 휠

진단결과 양호

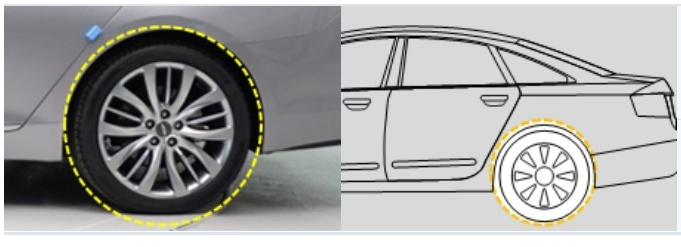
운전석 뒤 타이어

진단결과 양호

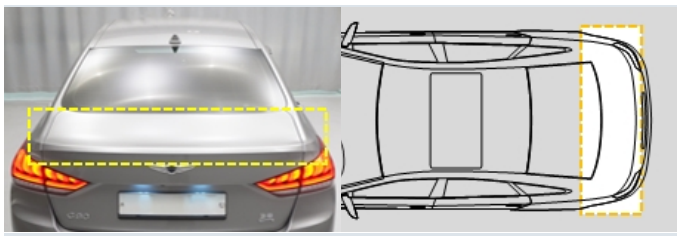
트렁크

진단결과 양호

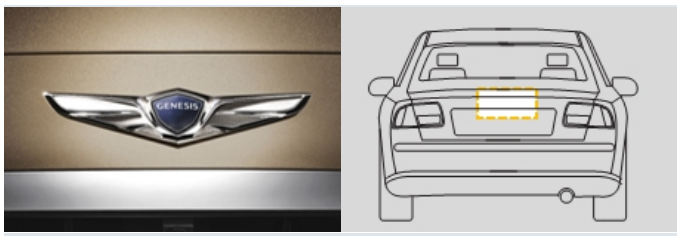
엠블럼(후면)

진단결과 양호

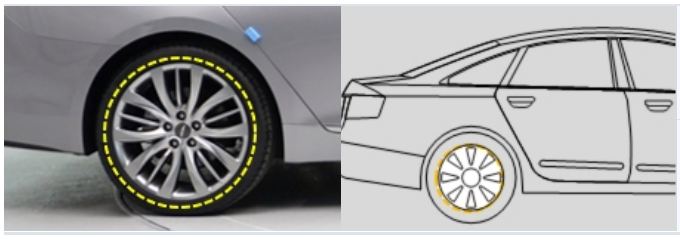
조수석 뒤 휠

진단결과 양호

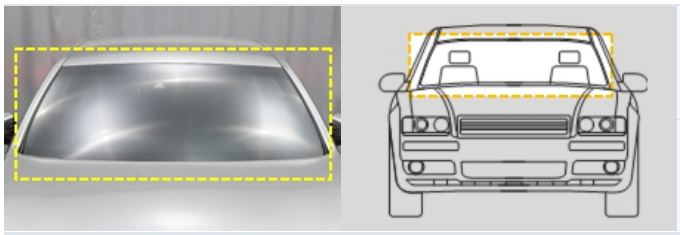
앞 유리

진단결과 고지항목 (스톤칩)

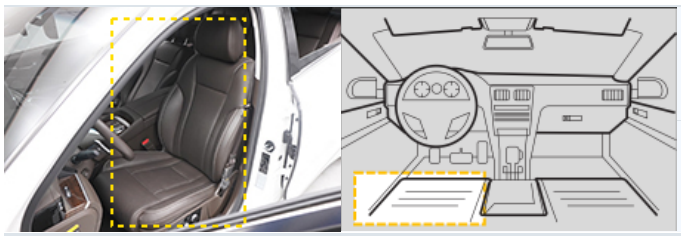
운전석 1열 시트(외관 상태)

진단결과 고지항목 (오염된 부위가 있습니다.)

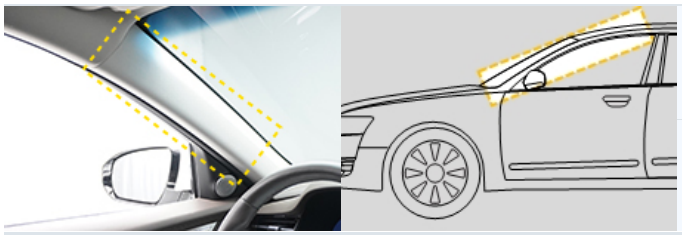
운전석 A 필러(실내)

진단결과 고지항목 (오염된 부위가 있습니다.)

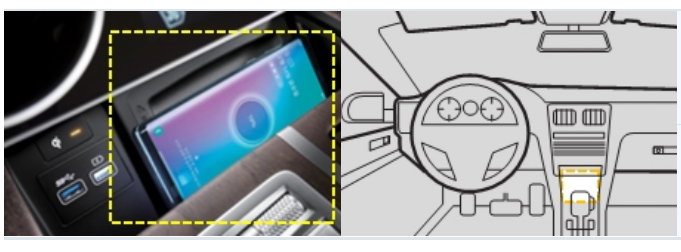
무선 충전시스템 (WPC)

진단결과 양호

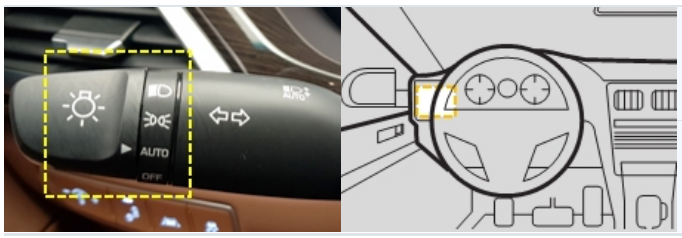
오토 라이트

진단결과 양호

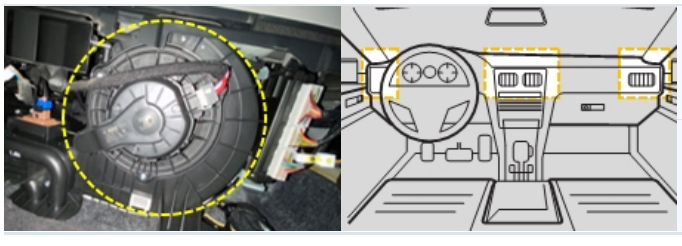
실내 송풍 모터

진단결과 양호

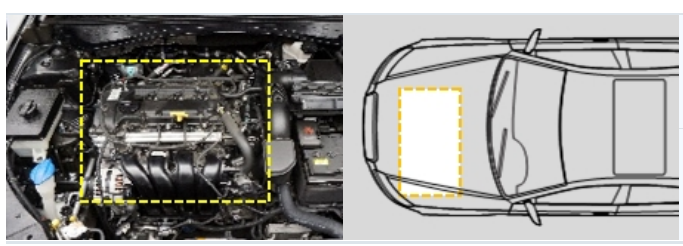
엔진

진단결과 양호

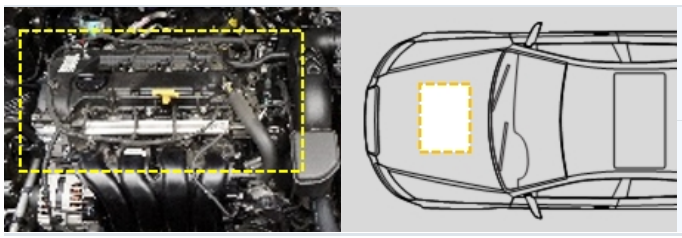
엔진 작동 상태(공회전)

진단결과 양호

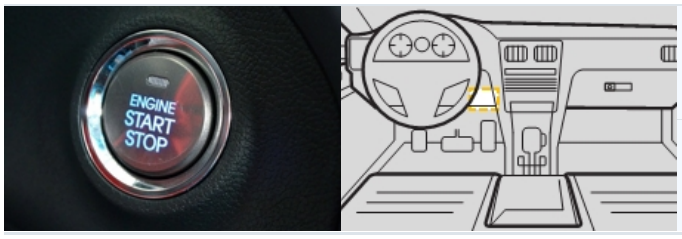
시동 모터

진단결과 양호

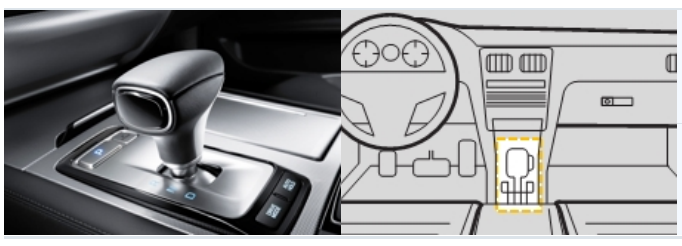
자동변속기 작동 상태(공회전)

진단결과 양호

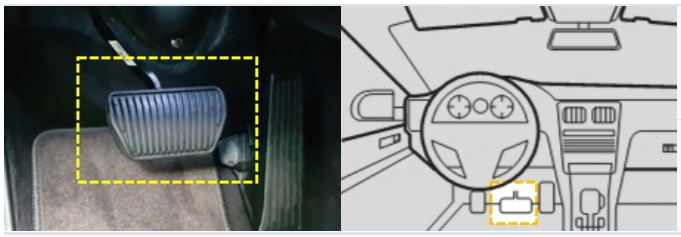
브레이크페달 작동 상태

진단결과 양호

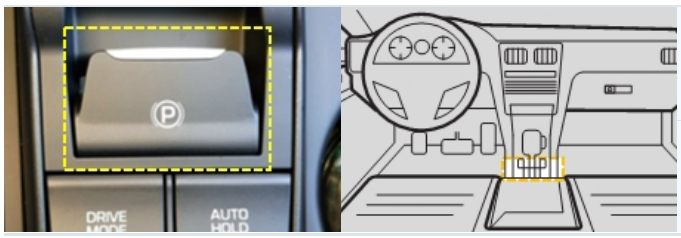
주차브레이크 작동 여부

진단결과 양호

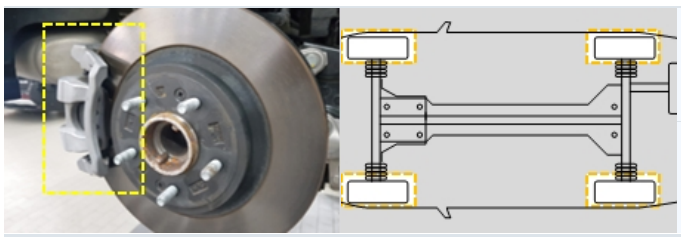
브레이크 패드 마모도

진단결과 양호

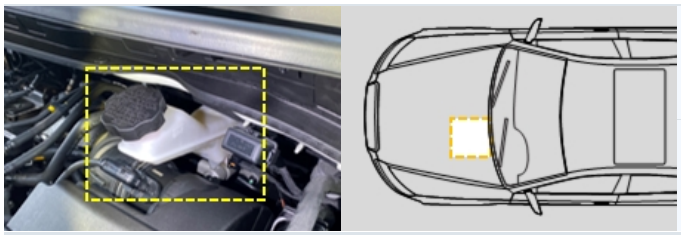
브레이크 마스터 실린더 오일 누유

진단결과 양호

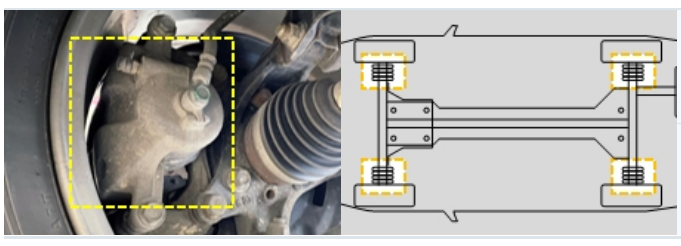
브레이크 오일 누유

진단결과 양호
