리본카 품질 점검 결과 리포트

AR2606-05142114

106어7100 더 뉴그랜저IG 가솔린 2.5 익스클루시브

점검일 : 2026-04-03

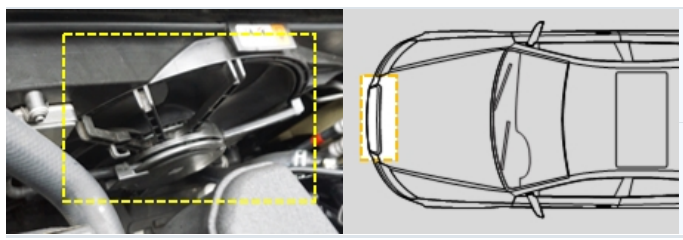
라디에이터 팬 모터

진단결과 양호

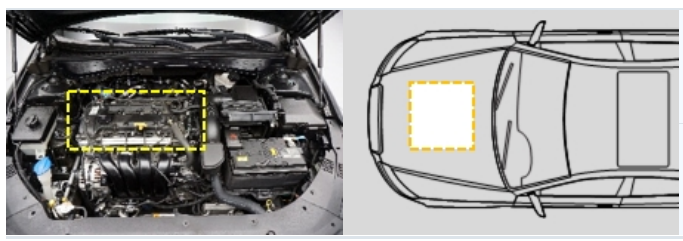
엔진오일누유_로커암커버

진단결과 양호

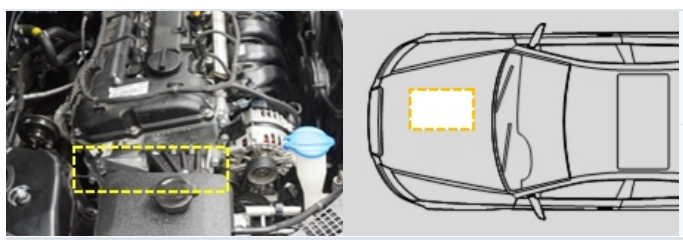
엔진오일누유_실린더 헤드/가스켓

진단결과 양호

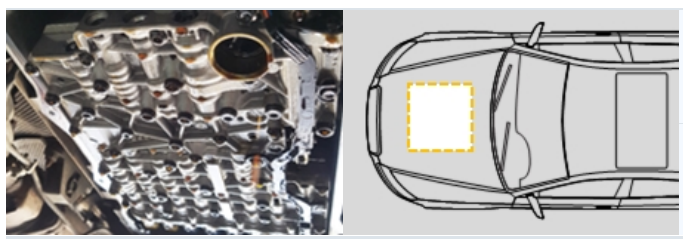
엔진오일누유_실린더 블록

진단결과 양호

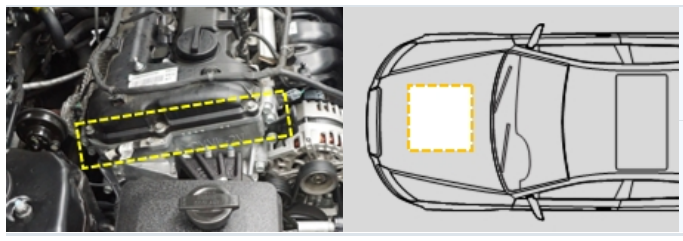
냉각수누수_실린더 헤드/가스켓

진단결과 양호

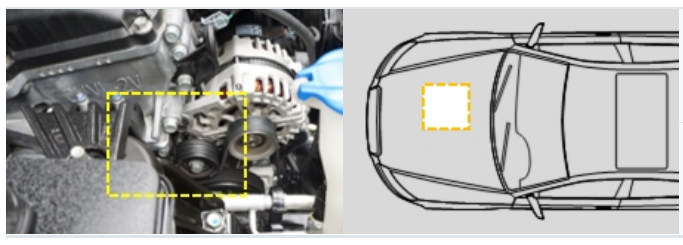
냉각수누수_워터펌프

진단결과 양호

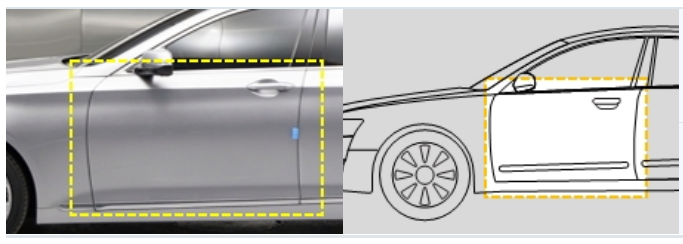
운전석 앞 도어(외부)

진단결과 양호

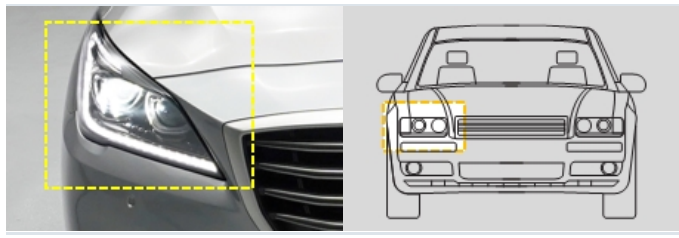
조수석 전조등

진단결과 양호

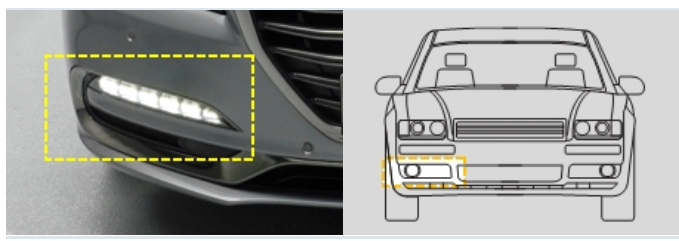
조수석 안개등

진단결과 양호

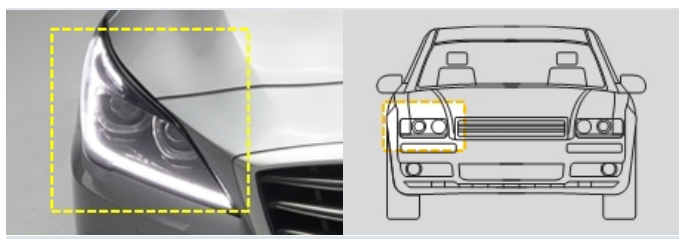
조수석 주간주행등

진단결과 양호

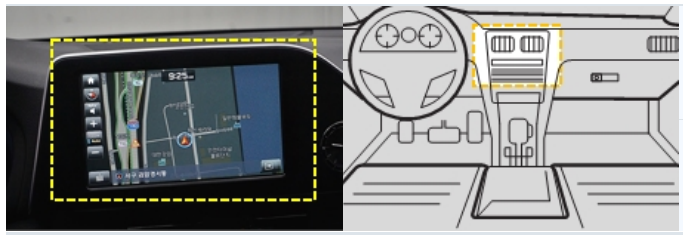
내비게이션

진단결과 양호
