리본카 품질 점검 결과 리포트

AR2604-20134113

113다1767 신형 K5 2.0 가솔린 럭셔리 MX

점검일 : 2026-04-17

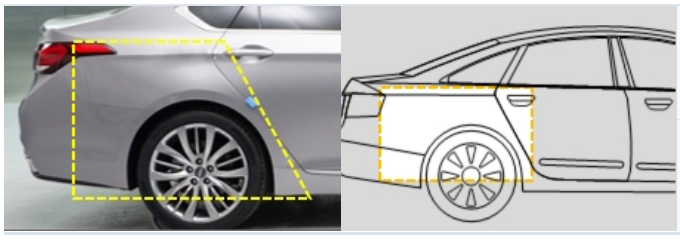
조수석 뒤 펜더

진단결과 고지항목 (붓터치가 있습니다.)

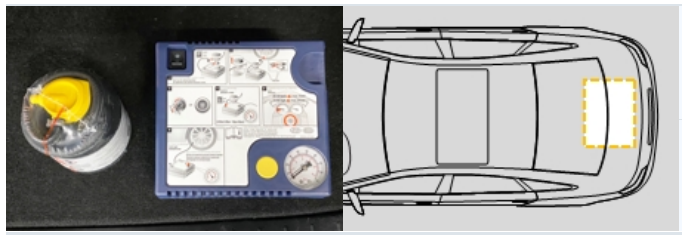
타이어 리페어 키트

진단결과 양호

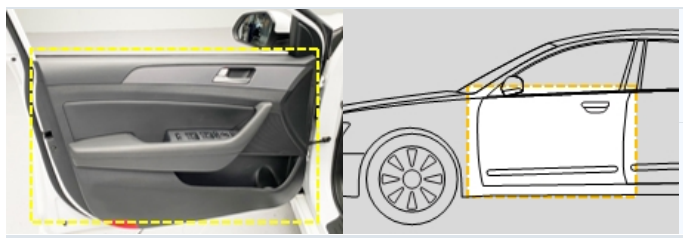
운전석 앞 도어(실내)

진단결과 양호

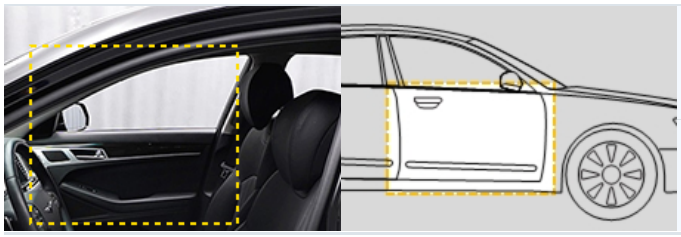
조수석 앞 도어(실내)

진단결과 양호

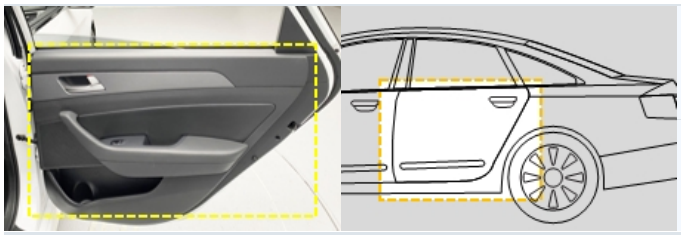
운전석 뒤 도어(실내)

진단결과 양호

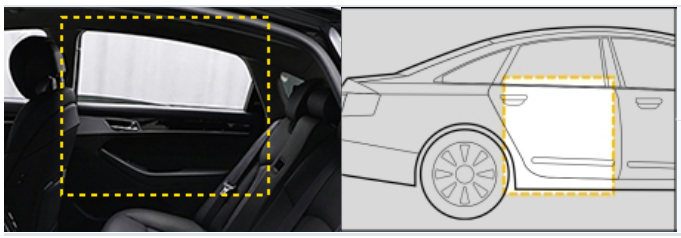
조수석 뒤 도어(실내)

진단결과 양호

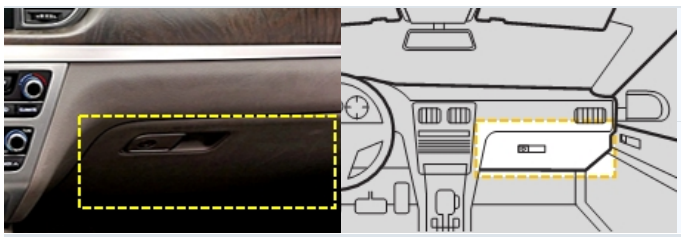
글로브박스

진단결과 양호

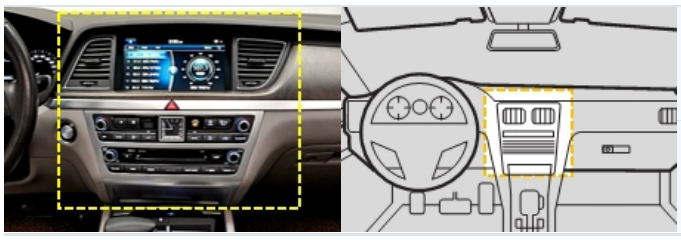
센터페시아

진단결과 양호

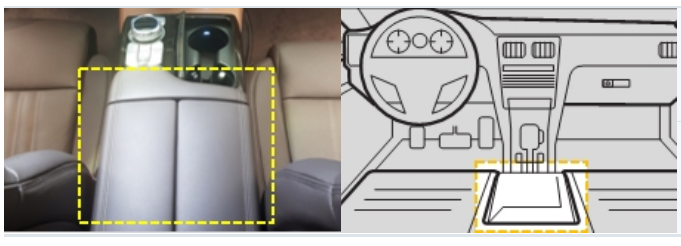
센터 콘솔

진단결과 양호

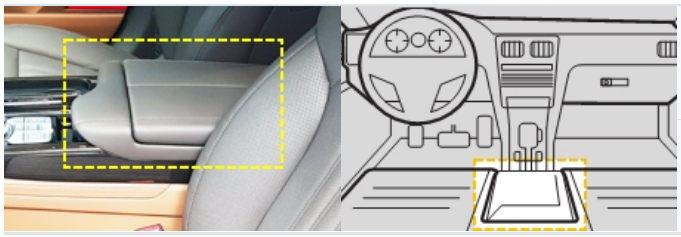
콘솔 암 레스트

진단결과 양호

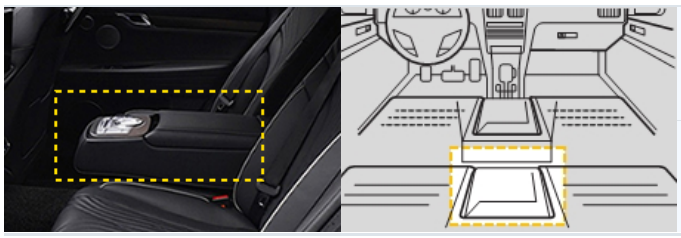
리어 콘솔박스

진단결과 양호

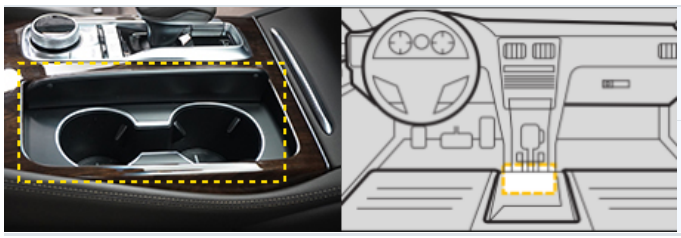
컵홀더 트레이

진단결과 양호

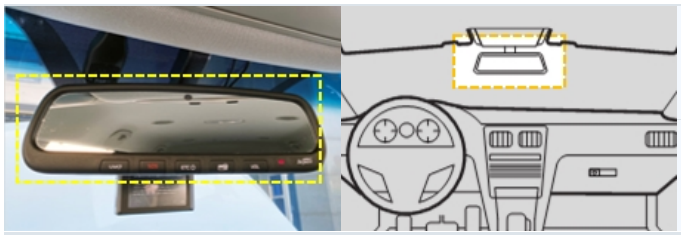
룸미러

진단결과 양호

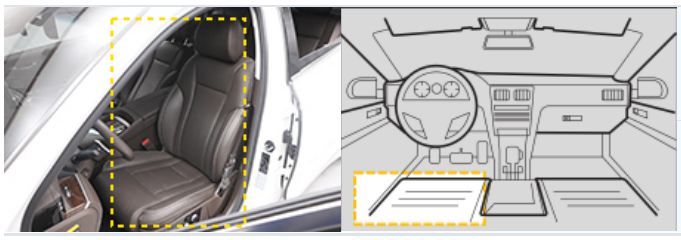
운전석 1열 시트(외관 상태)

진단결과 양호

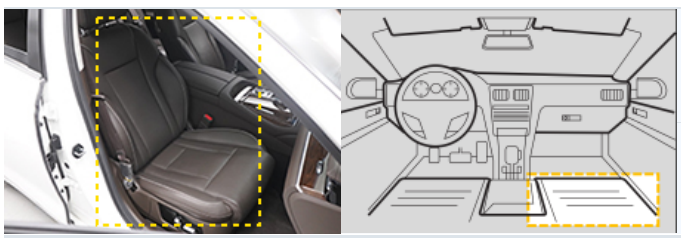
조수석 1열 시트(외관 상태)

진단결과 양호

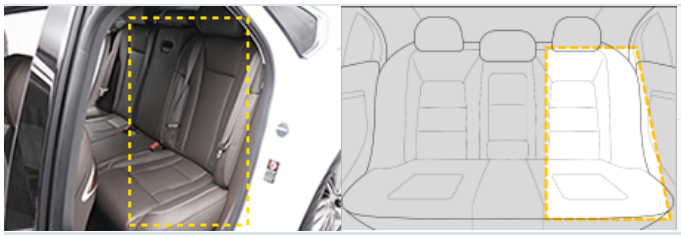
운전석 2열 시트(외관 상태)

진단결과 양호

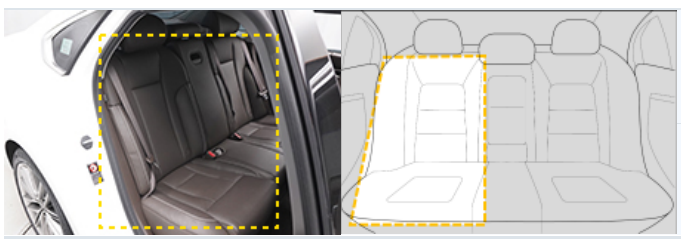
조수석 2열 시트(외관 상태)

진단결과 양호

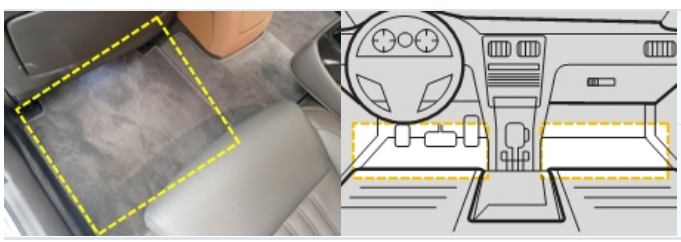
매트

진단결과 양호

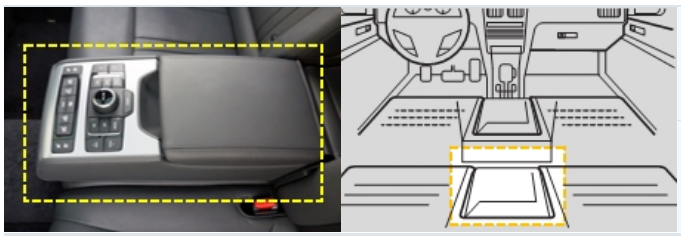
후석 암레스트

진단결과 양호

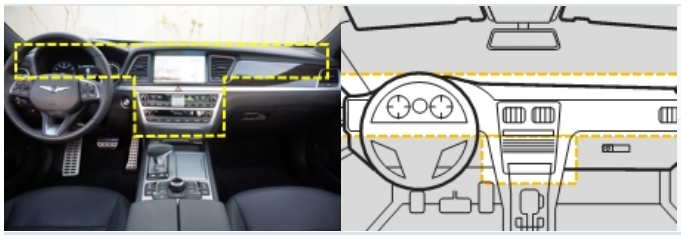
크래시패드

진단결과 양호

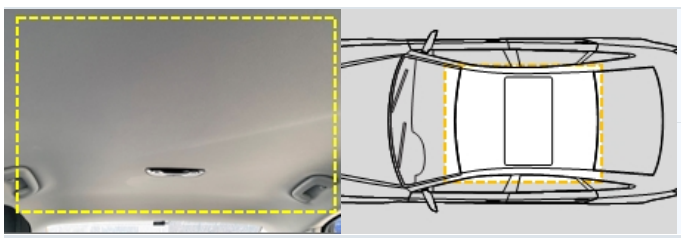
헤드라이닝

진단결과 양호

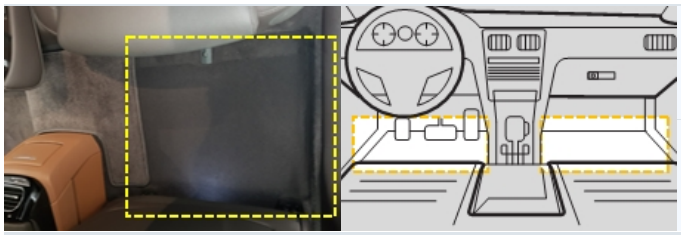
플로어 카펫

진단결과 양호

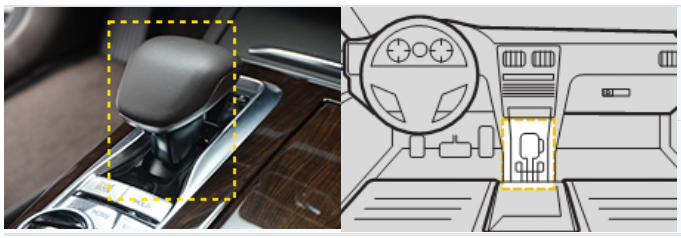
변속레버(외관 상태)

진단결과 양호

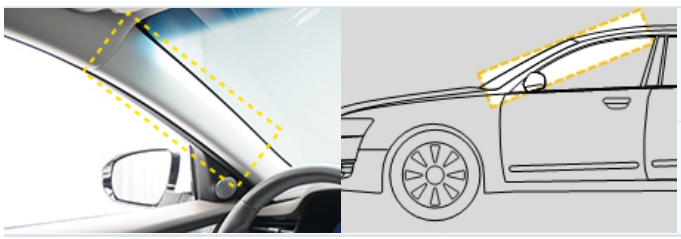
운전석 A 필러(실내)

진단결과 양호

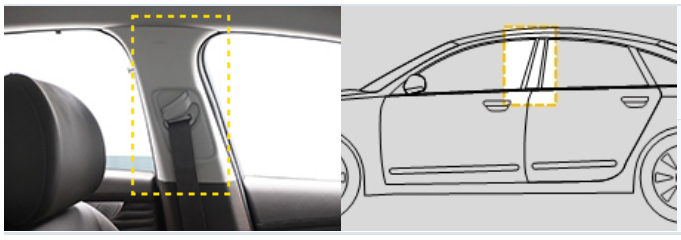
운전석 B 필러(실내)

진단결과 양호

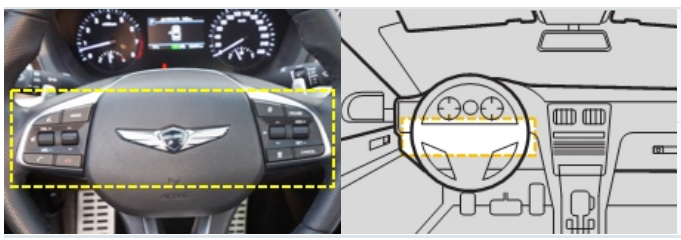
스티어링 휠 리모컨

진단결과 양호

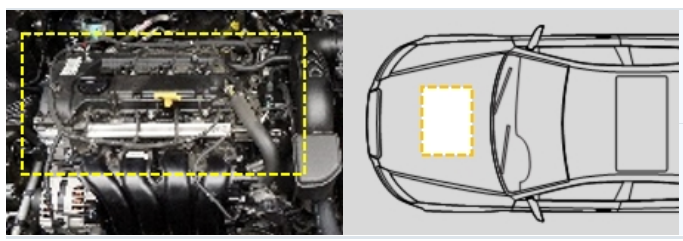
엔진 작동 상태(공회전)

진단결과 양호
