리본카 품질 점검 결과 리포트

AR2605-13145415

350머8809 올 뉴코란도 1.6 디젤 2WD C5 플러스

점검일 : 2026-05-11

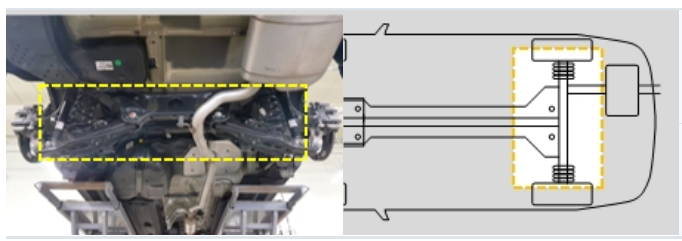
뒤 크로스 멤버

진단결과 양호

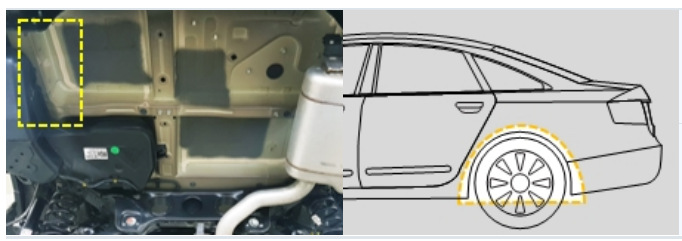
운전석 뒤 사이드 멤버

진단결과 양호

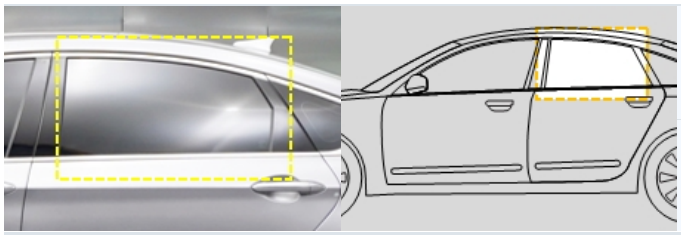
운전석 뒤 도어 유리

진단결과 양호

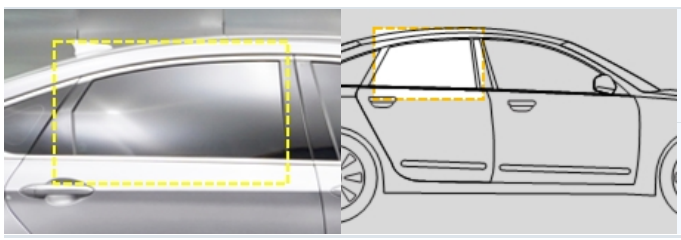
조수석 뒤 도어 유리

진단결과 양호

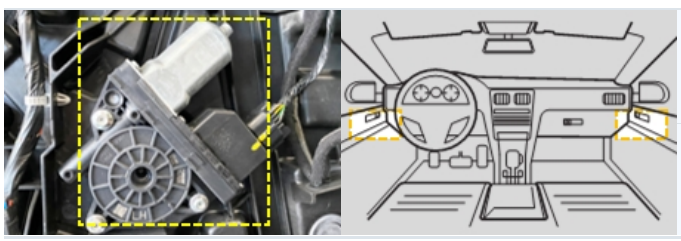
윈도우 모터

진단결과 양호

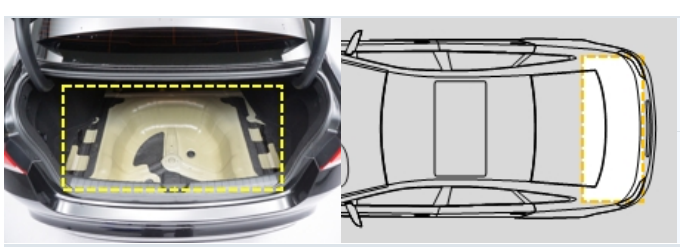
트렁크 플로어 패널

진단결과 양호

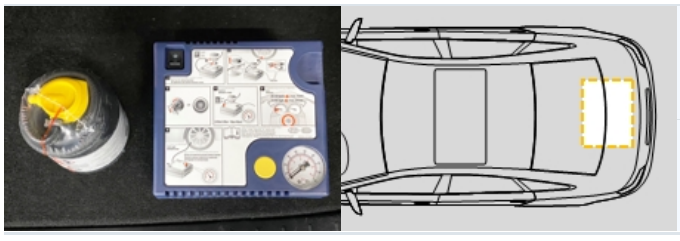
타이어 리페어 키트

진단결과 양호

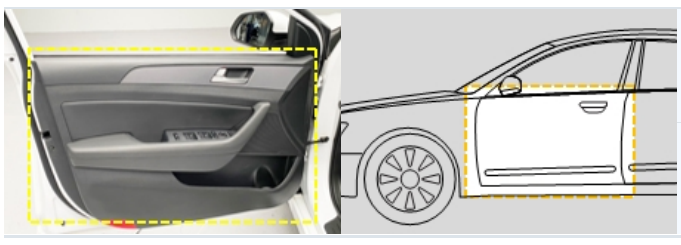
운전석 앞 도어(실내)

진단결과 양호

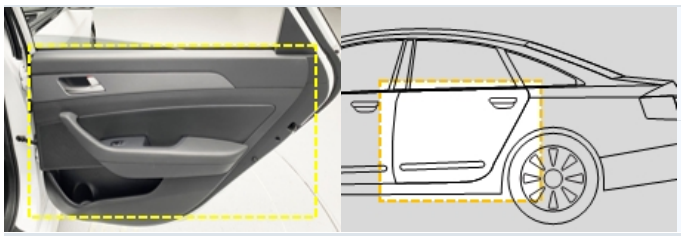
운전석 뒤 도어(실내)

진단결과 양호

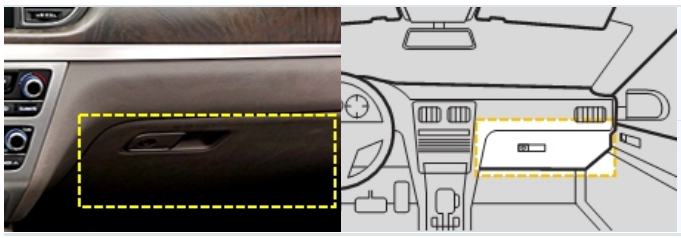
글로브박스

진단결과 양호

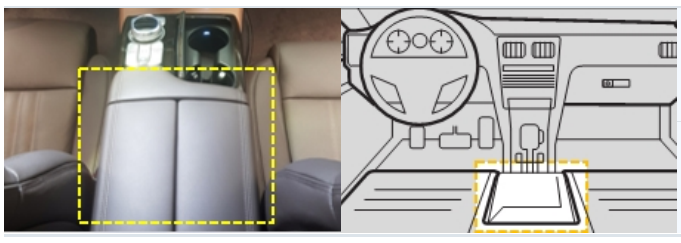
센터 콘솔

진단결과 양호

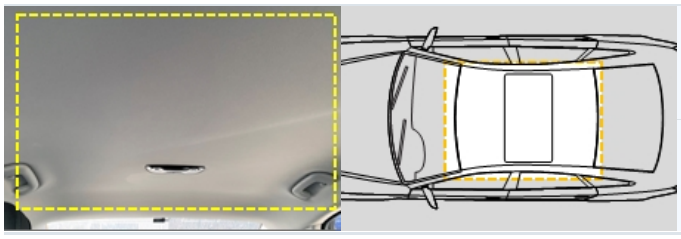
헤드라이닝

진단결과 양호

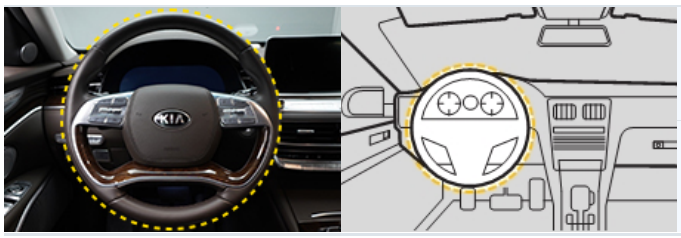
조향장치(외관 상태)

진단결과 양호
