리본카 품질 점검 결과 리포트

AR2606-05144730

169허5529 더 올뉴G80 가솔린 2.5 AWD 기본형

점검일 : 2026-05-26

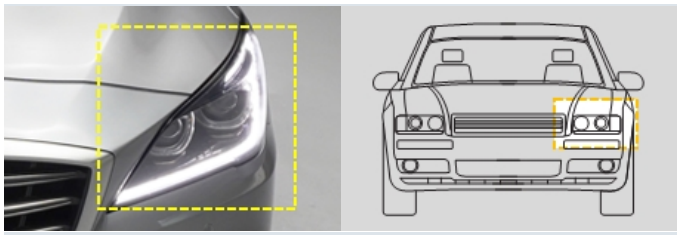
운전석 주간주행등

진단결과 양호

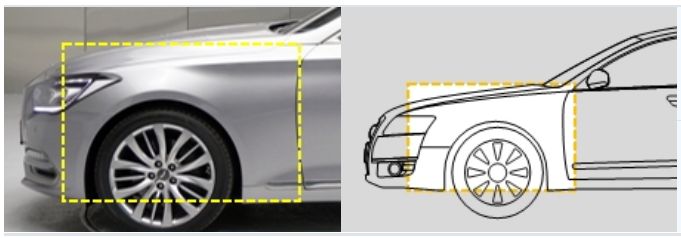
운전석 앞 펜더

진단결과 양호

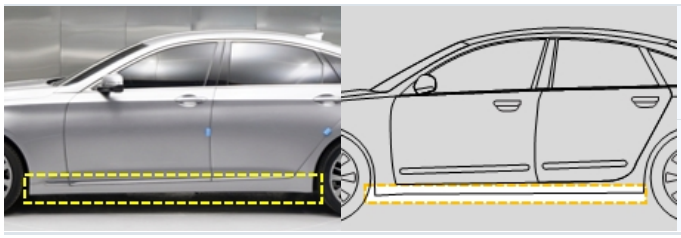
운전석 사이드실

진단결과 양호

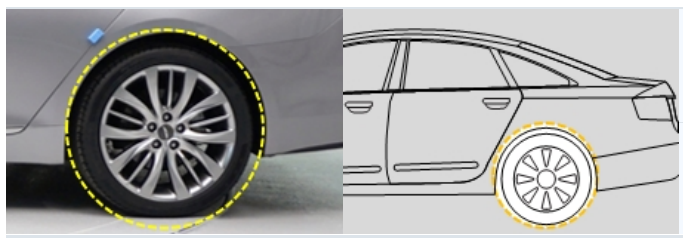
운전석 뒤 타이어

운전석 뒤타이어
트레드 깊이 : 6.0mm
제조일 : 2024년 44주차
브레이크패드 : 5.00mm

진단결과 **양호**

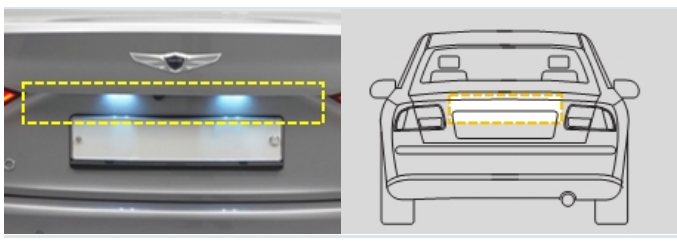
뒤 번호판 램프

진단결과 양호

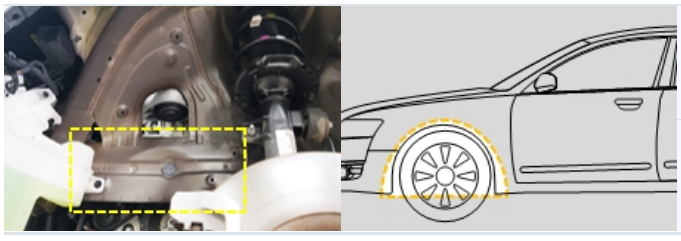
운전석 앞 사이드 멤버

진단결과 양호

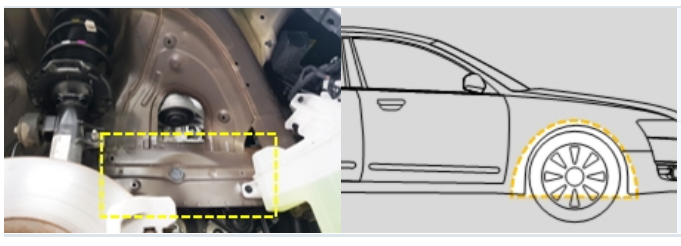
조수석 앞 사이드 멤버

진단결과 양호

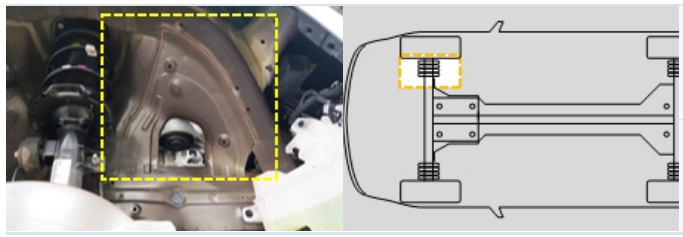
조수석 앞 인사이드 패널

진단결과 양호

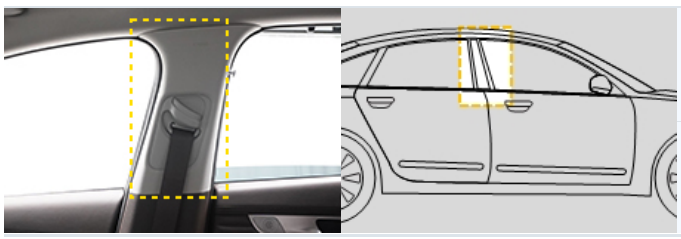
조수석 B 필러(실내)

진단결과 양호

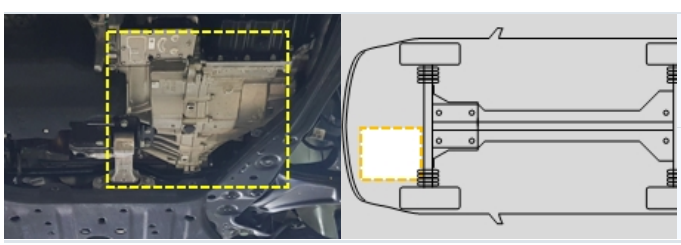
변속기

진단결과 양호
