리본카 품질 점검 결과 리포트

AR2605-19092911

06마4317 올 뉴크루즈 1.4 터보 LT 디럭스

점검일 : 2026-05-11

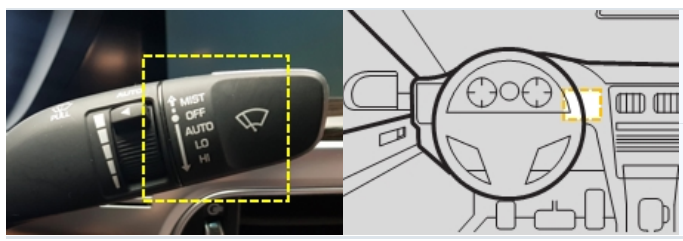
오토 와이퍼

진단결과 양호
