리본카 품질 점검 결과 리포트

AR2605-13104301

10부0272 그랜저HG HG 300 프리미엄 컬렉션

점검일 : 2026-05-11

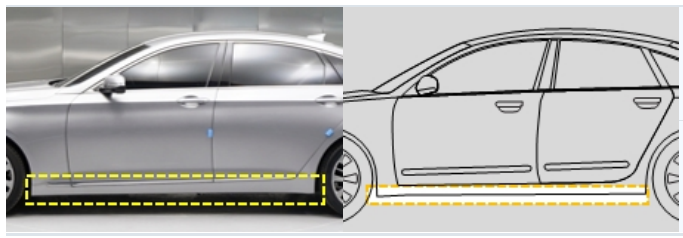
운전석 사이드실

진단결과 양호

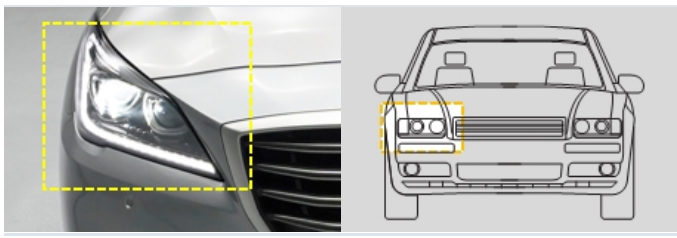
조수석 전조등

진단결과 양호

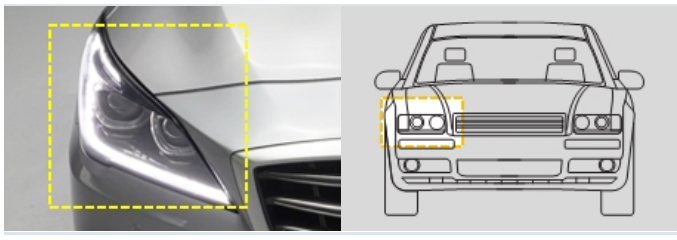
조수석 주간주행등

진단결과 양호

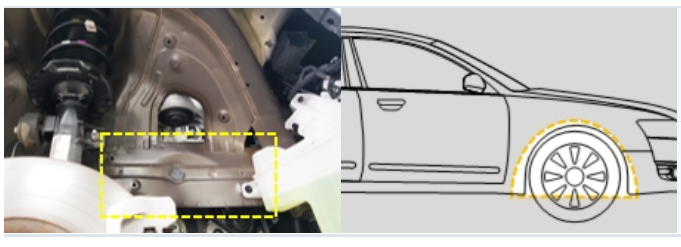
조수석 앞 사이드 멤버

진단결과 양호

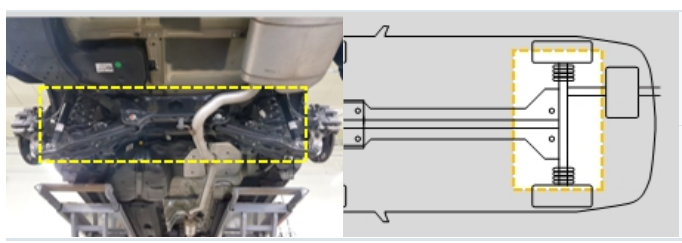
뒤 크로스 멤버

진단결과 양호
