리본카 품질 점검 결과 리포트

AR2606-02114211

09두7951 QM6 2.0 GDe 2WD LE

점검일 : 2026-05-08

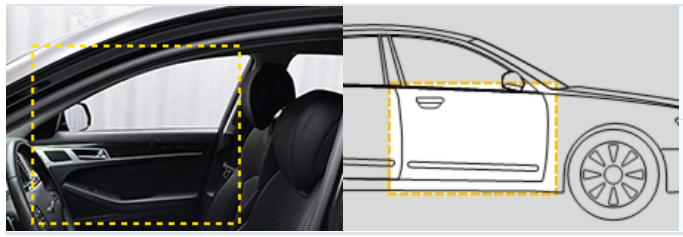
조수석 앞 도어(실내)

진단결과 **고지항목** (생활 스크래치 있으나 사용상 이상 없습니다.)

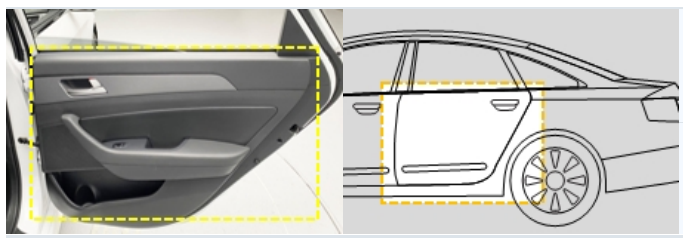
운전석 뒤 도어(실내)

진단결과 **고지항목** (생활 스크래치 있으나 사용상 이상 없습니다.)

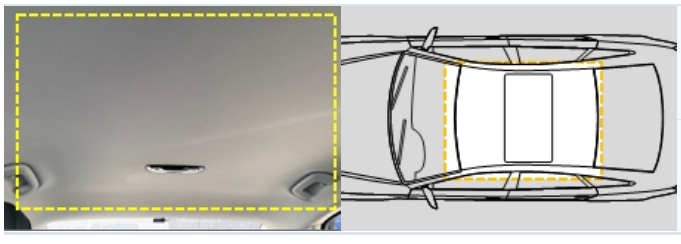
헤드라이닝

진단결과 고지항목 (미세하게 오염된 부위가 있습니다.)
