리본카 품질 점검 결과 리포트

AR2605-26133540

11오9938 올 뉴투싼 디젤 1.7 2WD 스타일

점검일 : 2026-05-20

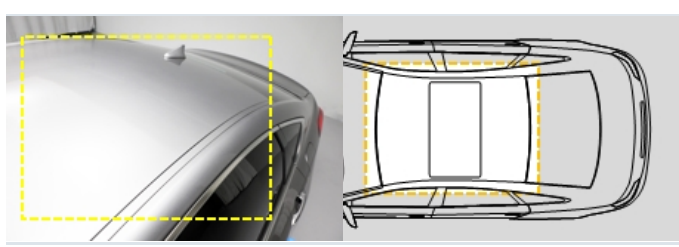
루프

진단결과 양호
