리본카 품질 점검 결과 리포트

AR2605-26143105

22고8126 더 뉴쏘렌토 디젤 R2.2 4WD 마스터

점검일 : 2026-05-21

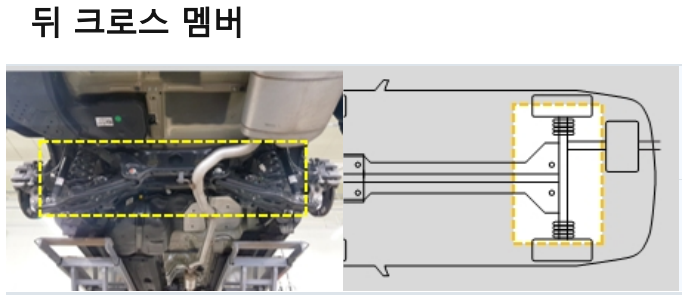
뒤 크로스 멤버

진단결과 양호

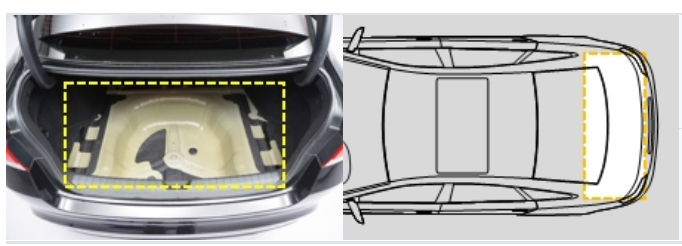
트렁크 플로어 패널

진단결과 양호

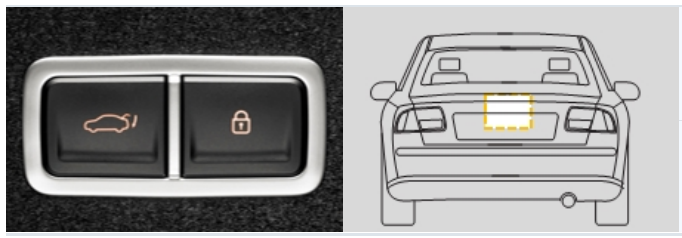
전동트렁크

진단결과 양호

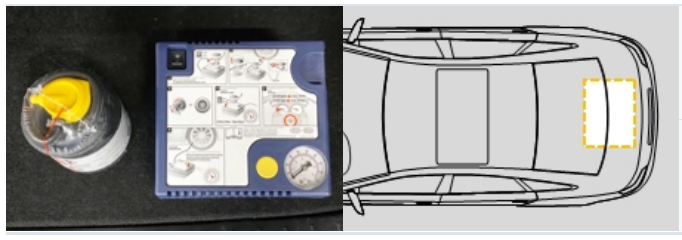
타이어 리페어 키트

진단결과 양호

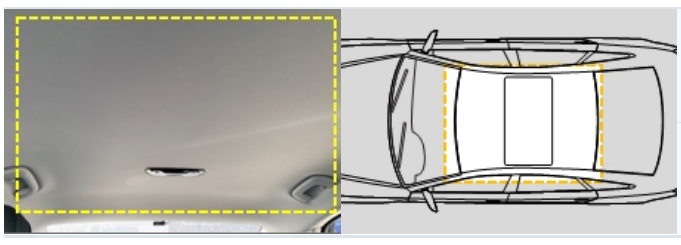
헤드라이닝

진단결과 양호
