리본카 품질 점검 결과 리포트

AR2605-26143126

271거4813 셀토스 1.6 가솔린 2WD 시그니처

점검일 : 2026-05-22

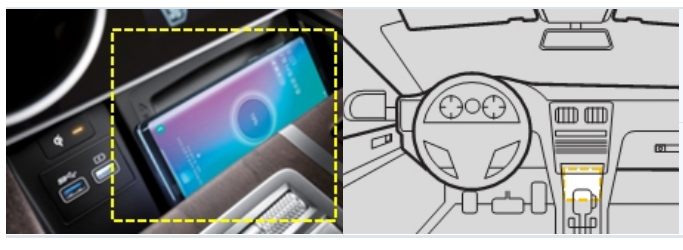
무선 충전시스템 (WPC)

진단결과 양호
